**UNIVERSIDAD NACIONAL AGRARIA**

**REVEGETACIÓN Y REFORESTACIÓN EN  
ÁREAS AFECTADAS POR LA MINERÍA EN LA  
LOCALIDAD DE HUALGAYOC, CAJAMARCA**

**Gonzalo Enrique De Quesada Alzamora**

Trabajo de Suficiencia Profesional para optar el título de  
**INGENIERO FORESTAL**

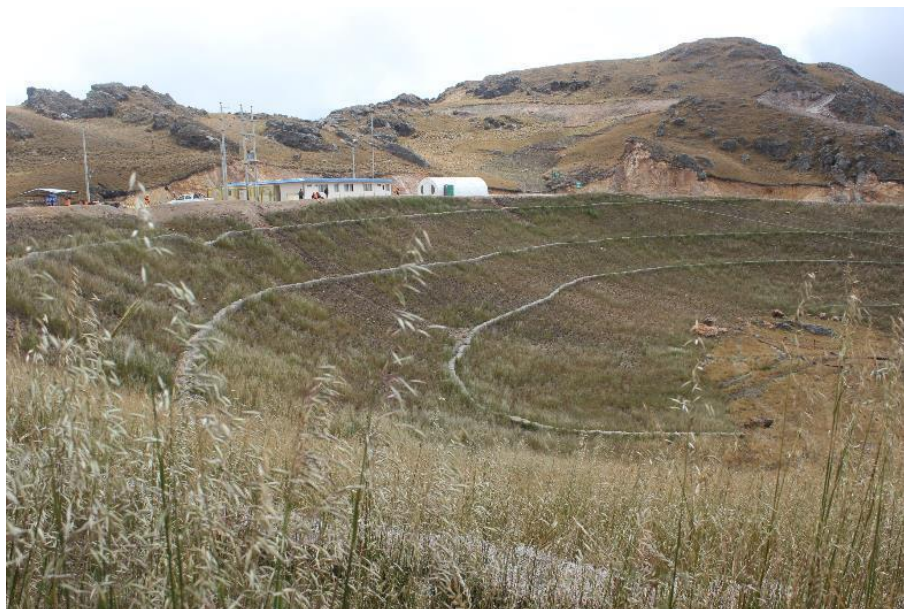
**Figura 22:** Áreas A6 y A46 luego de los trabajos de remediación

Después de su instalación se observó que la cobertura de la revegetación era muy pobre en varias zonas. Luego de la evaluación se determinó que en las áreas donde la vegetación era escasa se debió a una mala preparación del suelo orgánico, se encontraron gran cantidad de piedras y suelo compactado. A vista de esto se decidió hacer un trabajo de subsanación en donde se dispusieron 2 brigadas de trabajadores para el cambio del sustrato en las áreas afectadas, el encalado, fertilización de suelo y el resembrado de pastos en toda el área para garantizar la cobertura deseada.

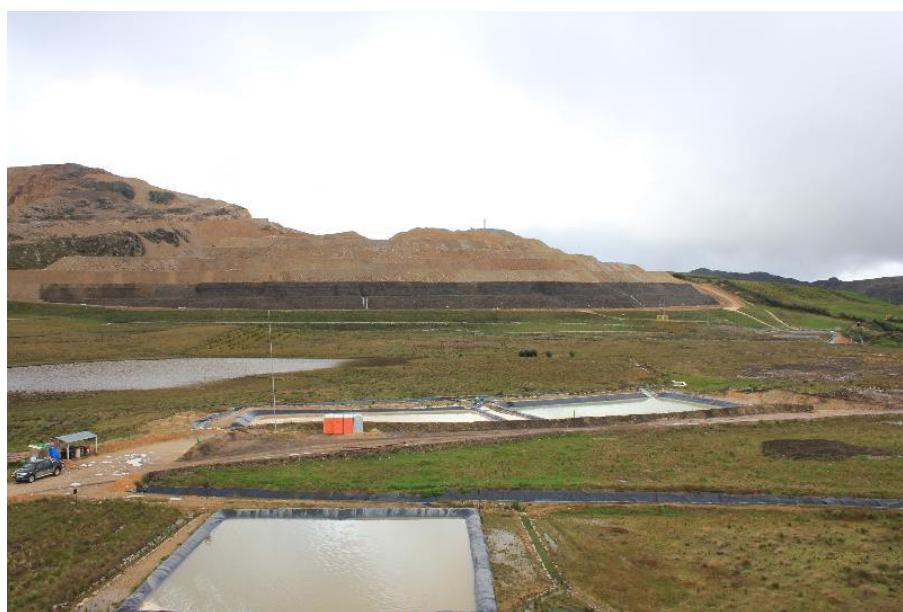
**Figura 25: Vista panorámica del cierre del Depósito de Material Estéril**

No se ha podido demostrar o comprobar si el cierre temporal con este tipo de cobertura disminuye la cantidad de agua acida que el depósito genera por falta de datos ya que esta información debe ser recopilada a lo largo de varios años.
