**UNIVERSIDAD NACIONAL AGRARIA
LA MOLINA**

**IMPACTOS MINEROS, AGROPECUARIOS Y DE LA
CONSERVACIÓN EN LA CALIDAD DEL AGUA Y LOS
SEDIMENTOS, CUENCA TAMBOPATA, MADRE DE
DIOS**

TESIS PARA OPTAR EL TÍTULO DE
INGENIERO FORESTAL

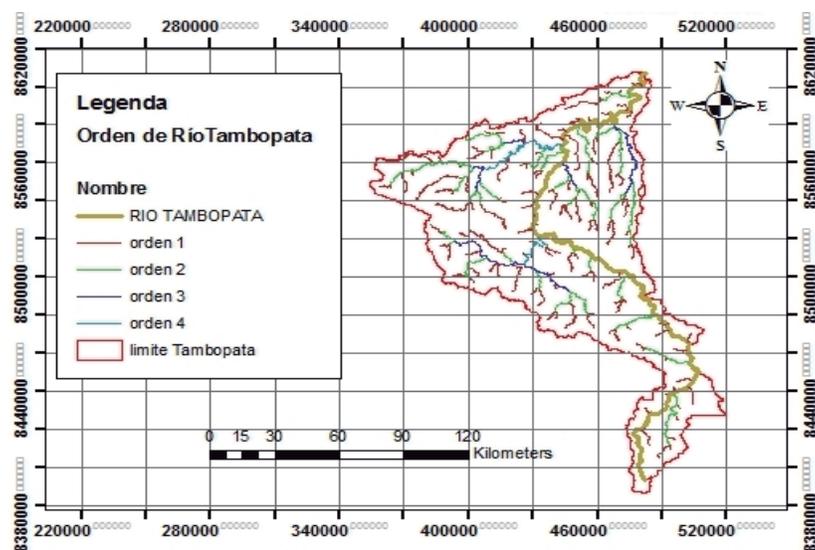
Figura 3: Red de drenaje de la cuenca del río Tambopata

La cuenca posee un área de 1 328 050 hectáreas, de las cuales un aproximado del 48 por ciento o 64 676 hectáreas corresponden a la cuenca baja y tiene un perímetro total de 909,25 kilómetros. La cuenca presenta factor de forma de 0,08, lo que indica que la cuenca tiende a ser alargada y que presenta un flujo de agua veloz, lo que genera un considerable arrastre de sedimentos hacia el nivel base. Esta es de orden 4 y posee la red de drenaje que se observa en la Figura 3 (ANA, 2010a).

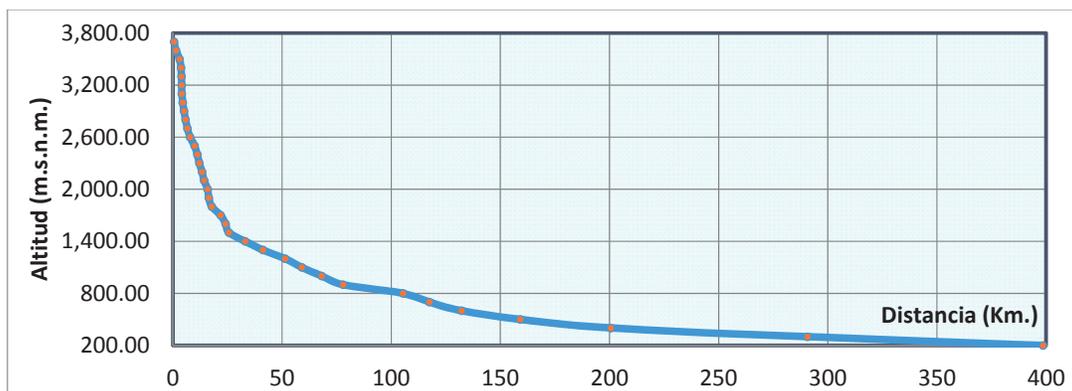
Figura 5: Perfil longitudinal del cauce principal

En la Figura 5, se aprecia el perfil longitudinal del cauce principal (río Tambopata), el cual se caracteriza por presentar una fuerte variación de la pendiente en las nacientes. Esto nos puede indicar que en las partes altas hay gran erosión y un considerable arrastre de sedimentos hacia la parte baja (ANA, 2010a).

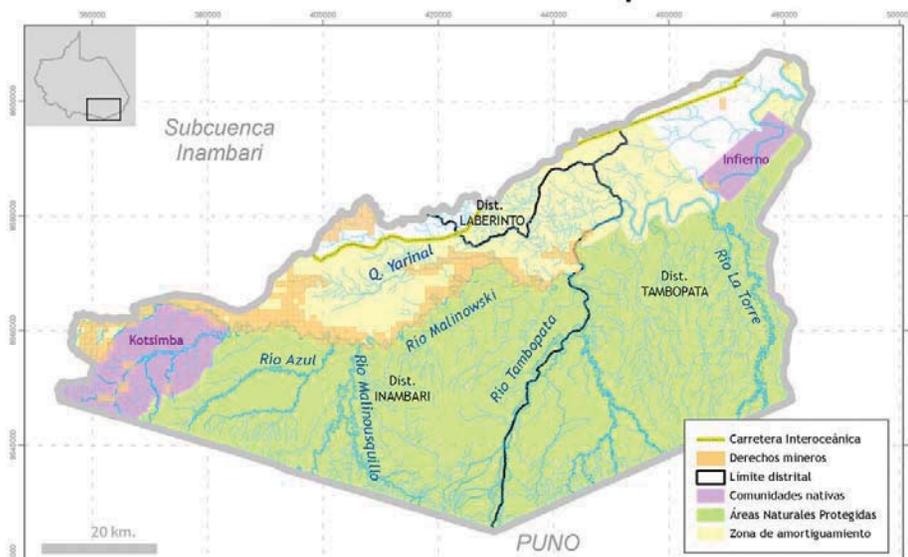
Figura 6: Mapa de actividad minera en la cuenca baja del río Tambopata

En lo que respecta a la zona de estudio la minería se realiza mayormente en la subcuenca del río Malinosky. En la Figura 6, se aprecia un mapa de la zona de estudio donde se encuentra la ubicación de las concesiones mineras (ver área en naranja).

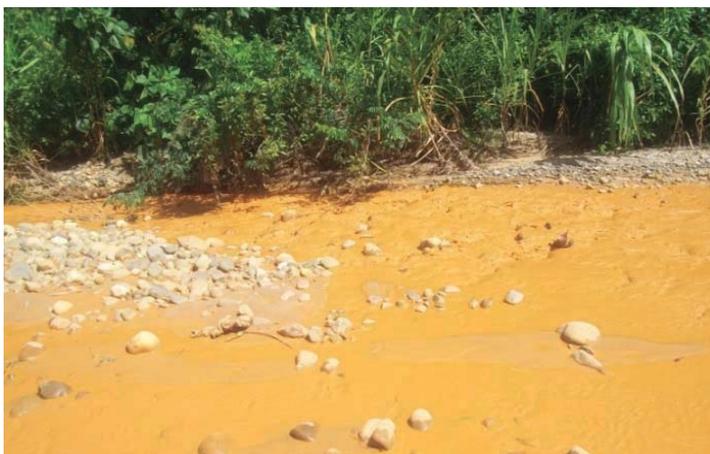
Figura 7: Turbidez elevada en la CCNN Kotsimba

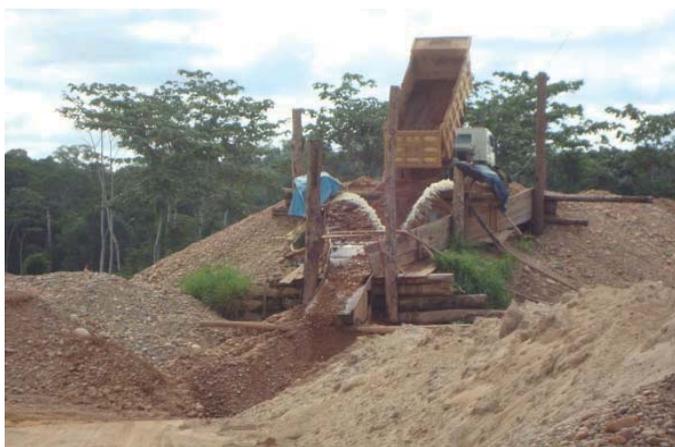
Figura 8: Proceso de lavado del material aluvial

El proceso de extracción del oro se realiza en forma empírica y con desconociendo de criterios técnicos básicos, lo que conlleva a la pérdida de materiales como pueden ser el mercurio, agua e inclusive el propio oro (Mosquera *et al*, 2009). Actualmente se está registrando una preferencia por la maquinaria pesada como cargadores frontales, camiones y dragas (IIAP y MINAM, 2011).

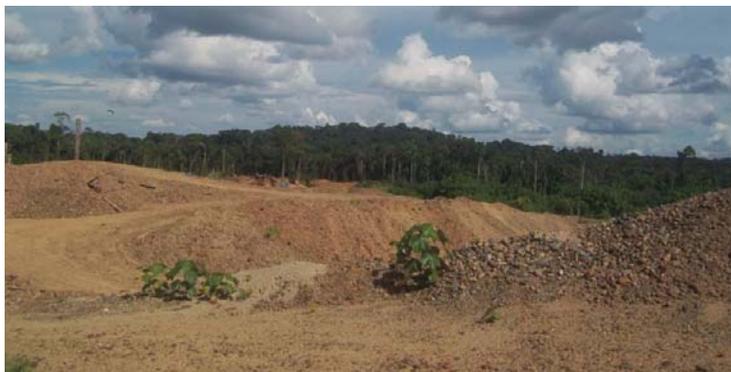
Figura 9: Deforestación y degradación del suelo en la CCNN Kotsimba

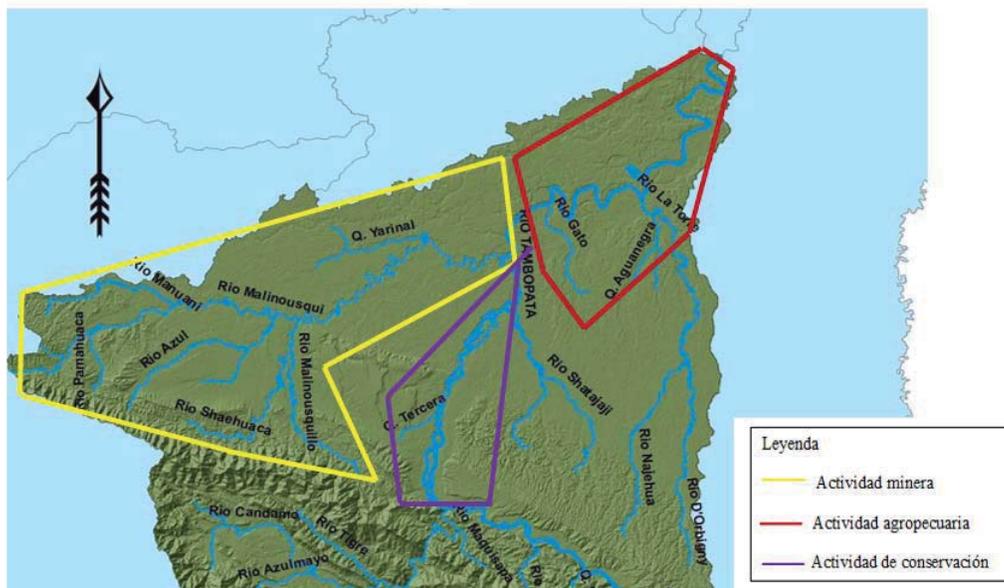
Figura 11: Mapa segregado de la zona de estudio en las tres actividades de evaluación

La segregación del área de estudio se realizó en base información secundaria conformada por mapas y estudios como los de Mosquera *et al* (2009), ANA (2010b), MINAM (2010) y AIDER (2011); e información primaria, ya que se recorrió la zona de estudio antes de realizar el trabajo de muestreo de la presente investigación. En este sentido, la subcuenca del río Malinosky fue identificada como zona minera. La zona agropecuaria fue definida como el área aluvial cercana al río Tambopata desde 50 kilómetros de cauce aguas debajo de Puerto Maldonado hasta el Puesto de Control y Vigilancia (PCV) Malinosky, de la Reserva Nacional Tambopata (RNT). La zona de conservación fue definida como el área aguas arriba del PCV Malinosky, ya que este puesto de control separa el área de amortiguamiento de la zona de protección de la RNT. Es a partir de dicha zona donde la actividad agropecuaria está prohibida y se presentan más regulaciones a la actividad ecoturística, por lo que no se encuentra ampliamente visitada por turistas, ni posee poblaciones asentadas. En la Figura 11, se aprecia la segregación de la zona de estudio.

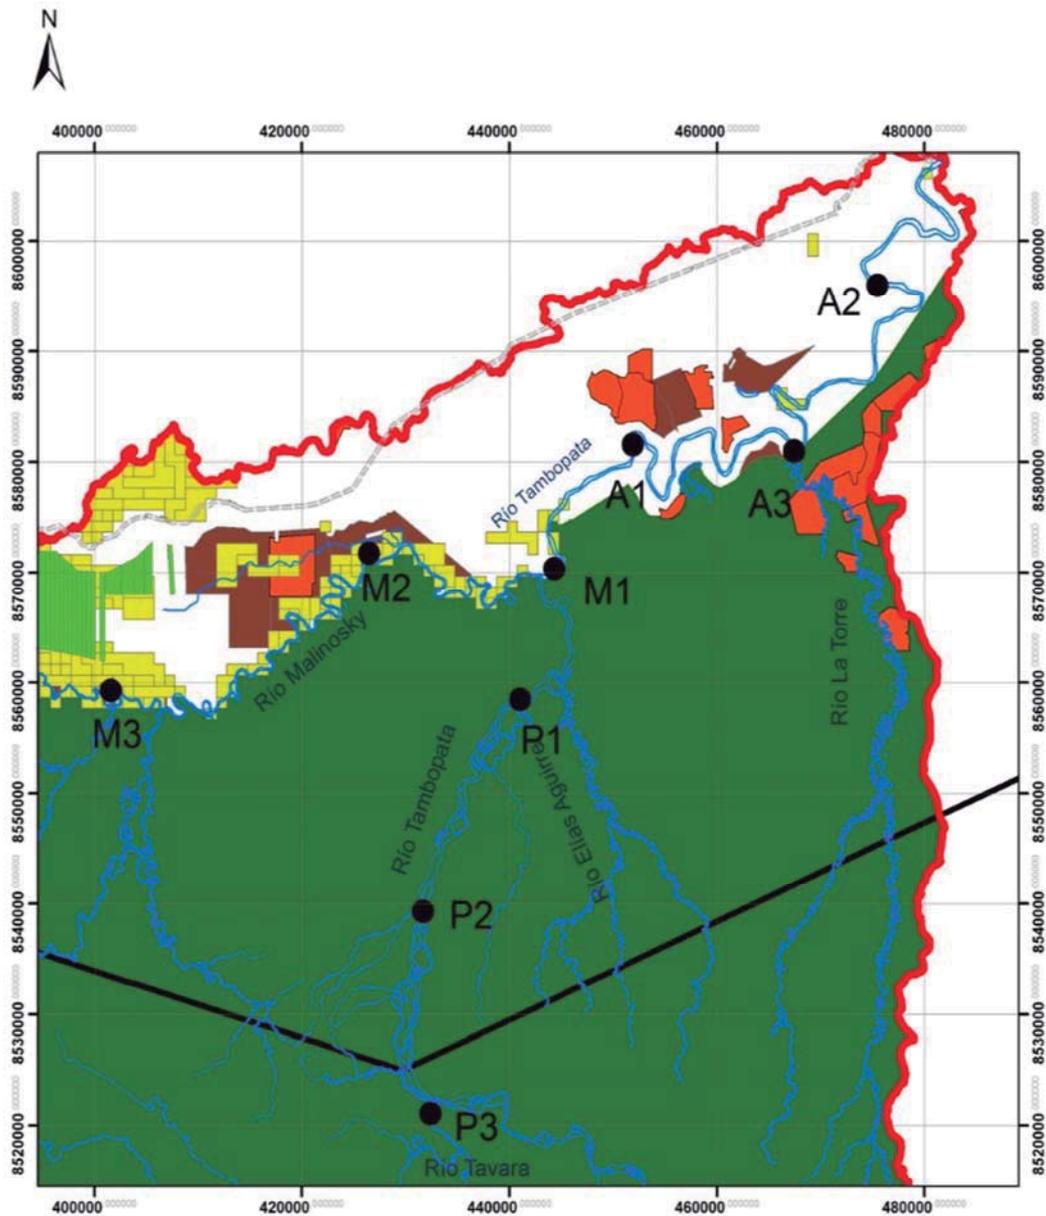
Figura 12: Mapa de ubicación de los puntos de muestreo

Para definir la ubicación de los puntos de muestreo, se tomó en cuenta la accesibilidad, la seguridad, la información secundaria, la segregación del área de estudio y la ubicación de los puntos de muestreo que evalúa la DIRESA y el ANA en el 2010 (ver ANA 2010b), teniendo en cuenta un total de tres puntos de muestreo por cada actividad a evaluar. En la Figura 12 se presenta la ubicación de los puntos de muestreo.

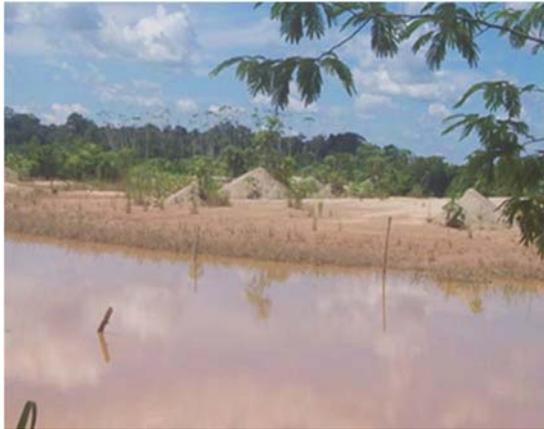
Figura 13: Daños ambientales en el CP Puerto Azul

aproximadamente unos 100 metros. En la asociación minera APAYLOM no se observó actividad minera artesanal en el mismo punto de muestreo, pero si se aprecian dos pequeñas dragas a unos 100 y 800 metros respectivamente. En ambos casos, no se aprecian fuertes daños ambientales. Por otro lado, en el C.P Puerto Azul se observó actividad minera de tipo semi-mecanizada en operación, por lo que se evidencio erosión y deforestación en la orilla y pequeñas islas.

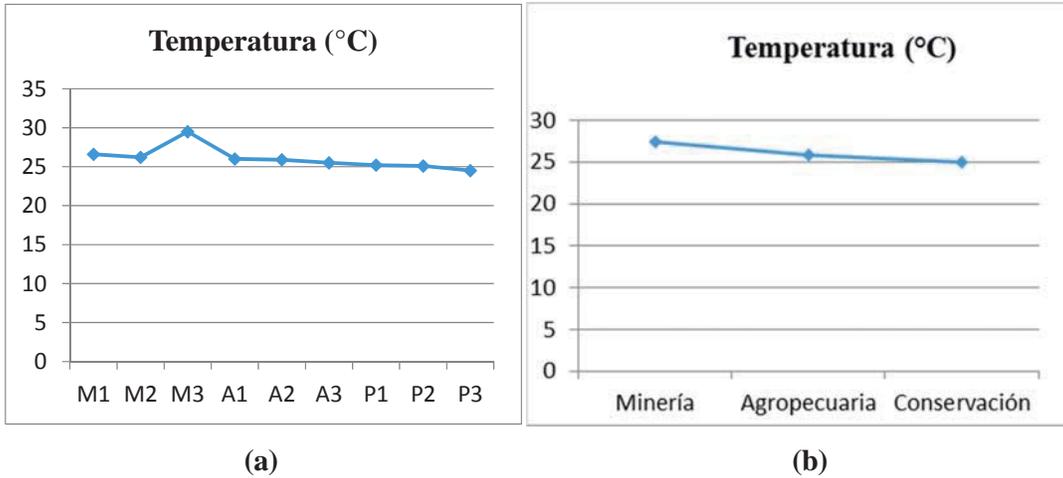
Figura 15: Valores de temperatura

En donde (a) en cada uno de los puntos muestreados y (b) promedio por actividad.

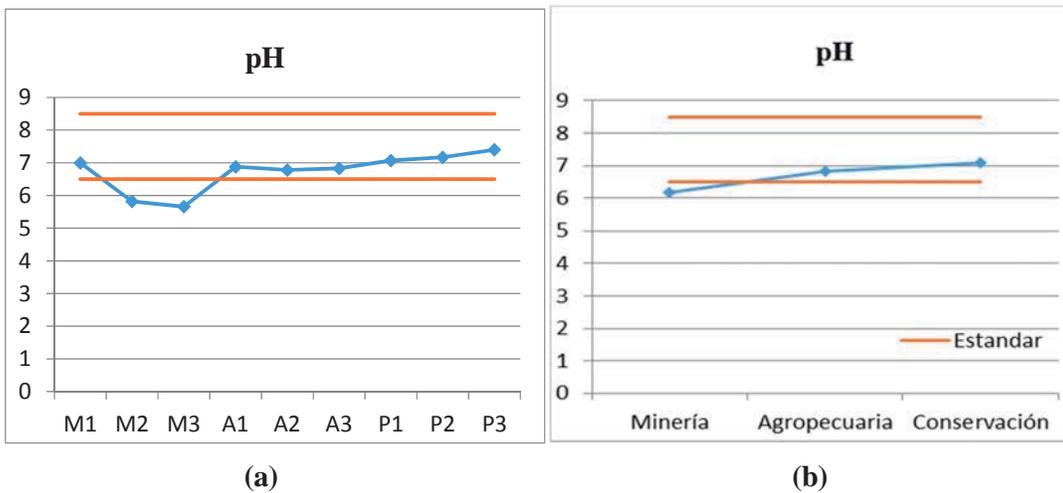
Figura 16: Valores de pH

Dónde (a) en cada uno de los puntos muestreados y (b) promedio por actividad.

El pH ácido es negativo porque daña la calidad del agua para consumo humano y afecta a las comunidades de peces, ya que estos necesitan un rango de pH óptimo para sobrevivir. Por otro lado, valores bajos de pH facilitan la disolución de metales pesados y son catalizadores de reacciones como las de metilación que los hacen más tóxicos.

Por el contrario, estudios de calidad de agua como los de Barbieri (2004) y Araujo (2013), señalan valores neutros de pH en la subcuenca del río Malinosky, lo que difiere de lo encontrado en el presente estudio. Esto se puede explicar por el aumento de la actividad minera desde el año 2005 hasta el año 2013 y por la ubicación de los puntos de muestreo, ya que puede haber una mayor intensidad de la actividad minera en los puntos de muestreo del presente estudio, lo que genera también una mayor contaminación y con ello una disminución del pH.

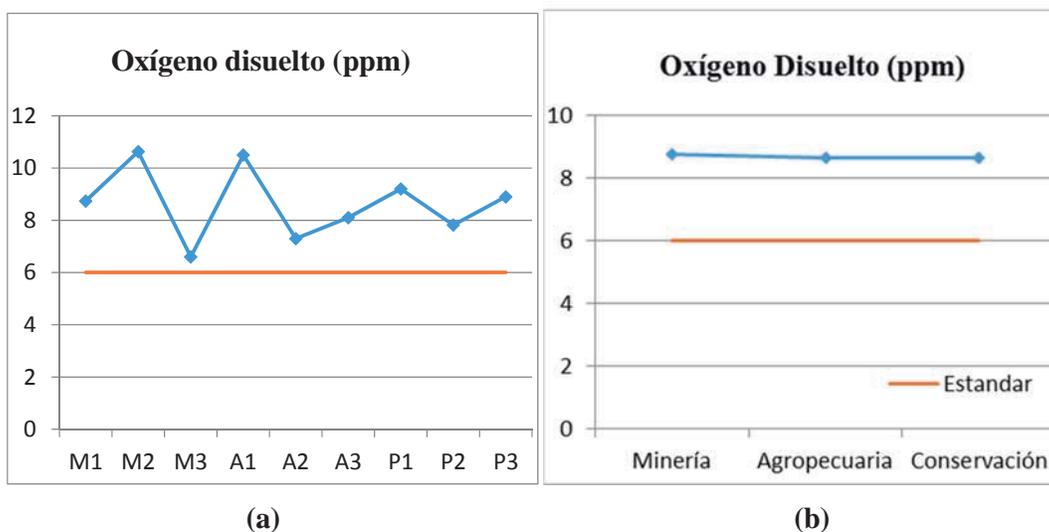
Figura 17: Valores de oxígeno disuelto

En donde (a) en cada uno de los puntos muestreados y (b) promedio por actividad.

El oxígeno disuelto y la conductividad eléctrica cumplen con el estándar de calidad de agua. Sin embargo, el C.P Puerto Azul presenta el menor contenido de oxígeno disuelto, lo que sumando al menor pH registrado, puede estar indicando contaminación. Además, en el río Távara, se presenta el mayor valor de conductividad eléctrica; posiblemente generado porque este punto de muestreo se encontraba a una mayor altitud, lo que puede influir en la geología

del suelo. Por otro lado, el promedio de oxígeno disuelto es un tanto mayor (de 1 a 2 ppm) al encontrado en la bibliografía, lo cual se puede deber a una mayor correntada en el río, que es característico de la época de evaluación; mientras que el promedio de conductividad eléctrica es similar al encontrado en estudios como los de Araujo (2010 y 2013) y el ANA (2010b).

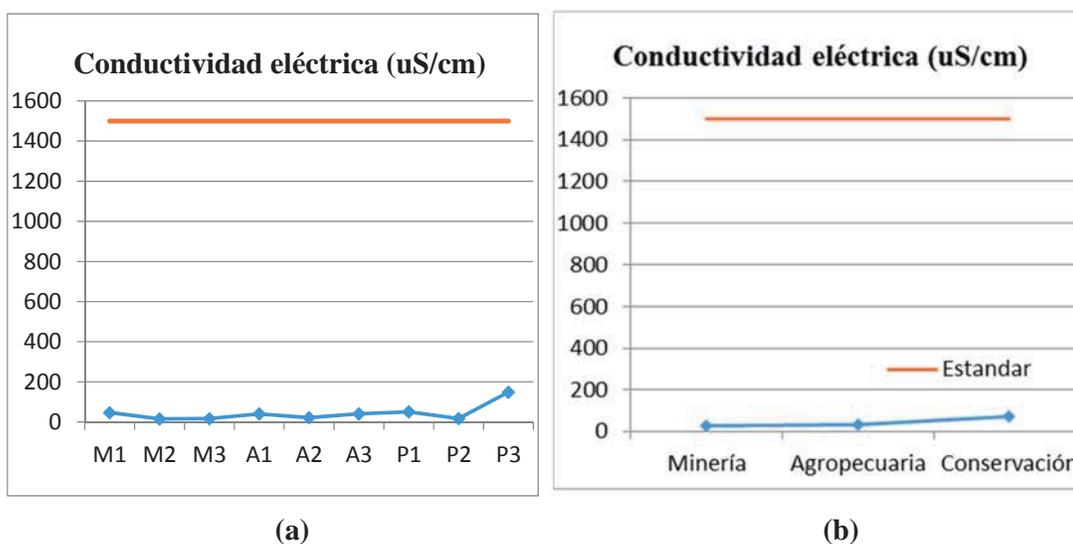
Figura 18: Valores de conductividad eléctrica

En donde (a) en cada uno de los puntos muestreados y (b) promedio por actividad.

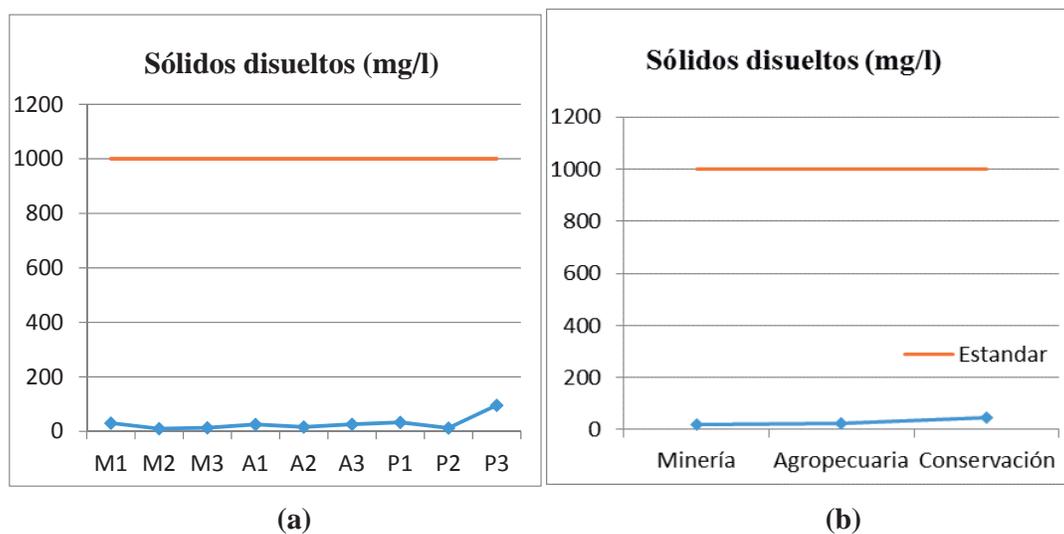
Figura 19: Valores de sólidos disueltos

En donde (a) en cada uno de los puntos muestreados y (b) promedio por actividad.

Se observa que los sólidos disueltos y sólidos suspendidos cumplen con los estándares de calidad de agua; evidenciándose un mayor valor de sólidos disueltos en el punto P3, el cual está influenciado por las mismas características que la conductividad.

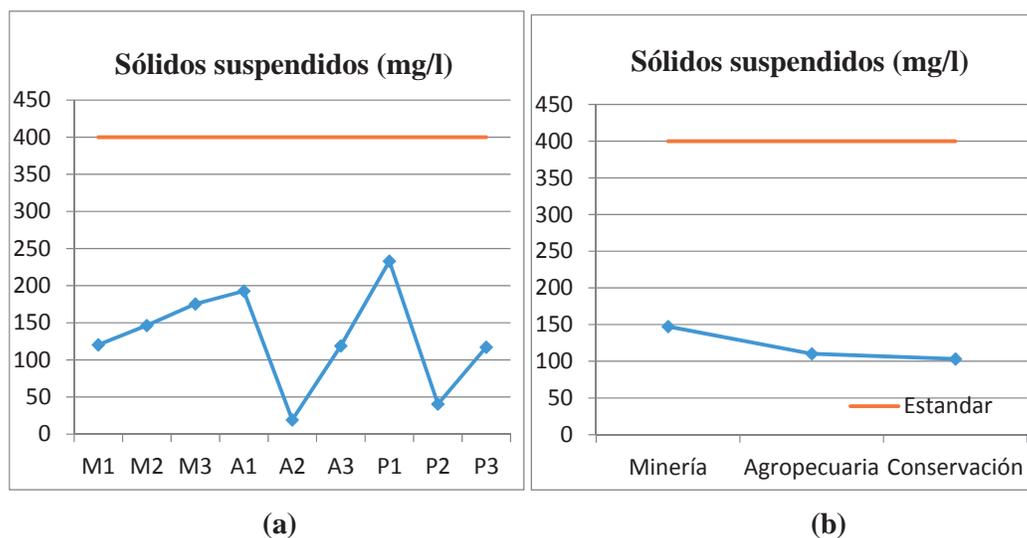
Figura 20: Valores de sólidos suspendidos

En donde (a) en cada uno de los puntos muestreados y (b) promedio por actividad.

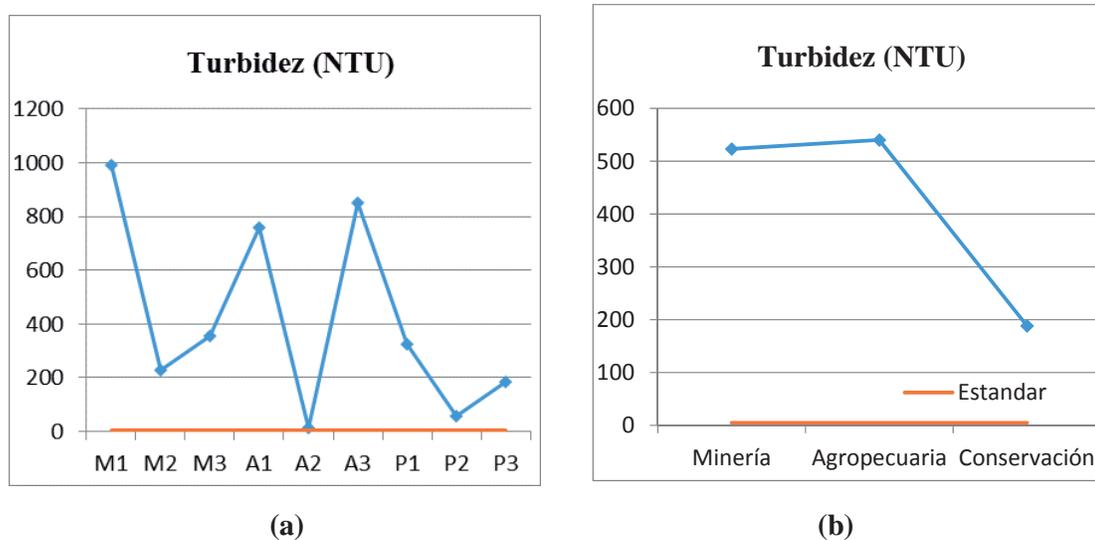
Figura 21: Valores de turbidez

En donde (a) en cada uno de los puntos muestreados y (b) promedio por actividad.

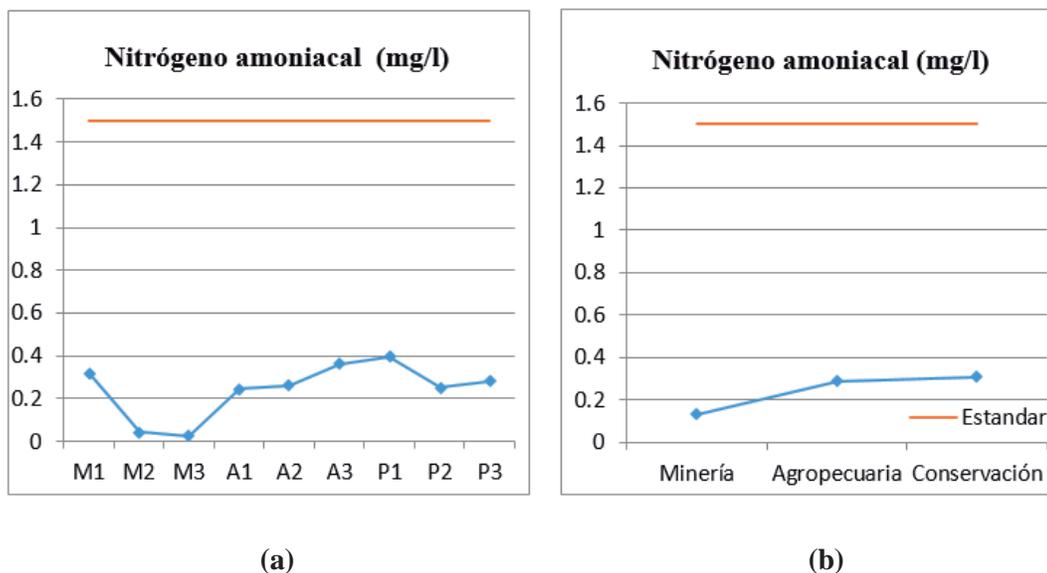
Figura 22: Valores de nitrógeno amoniacal

En donde (a) en cada uno de los puntos muestreados y (b) promedio por actividad.

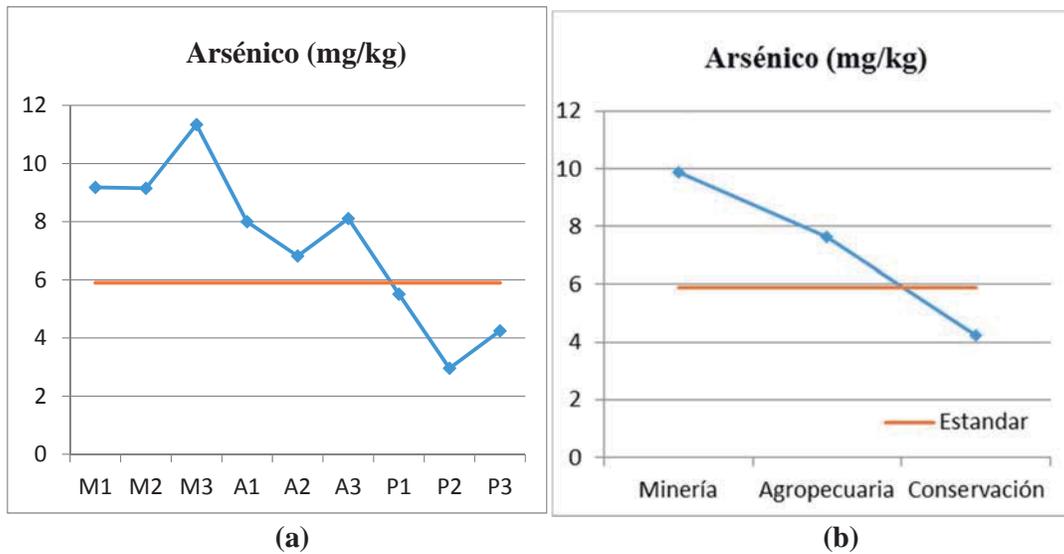
Figura 23: Valores de arsénico

En donde (a) en cada uno de los puntos muestreados y (b) promedio por actividad.

El elevado contenido de arsénico se puede deber a que este se encuentra de manera natural en los suelos amazónicos, ya que estudios como los del IIAP y MINAM (2011) señalan que estos suelos contienen de manera natural metales pesados. De igual forma, Salvarredy (2008) señala que el arsénico está asociado a oxihidróxidos de hierro y en la zona de estudio según investigaciones anteriores (Araujo 2013, Quispe 2013) hay elevados contenidos de hierro en el agua y los suelos, lo que puede estar condicionando una mayor presencia de este mineral. A su vez, su concentración se puede incrementar al producirse deforestación y con ello posterior erosión y lixiviación del arsénico que puede estar contenido en el suelo, ya que el contenido de este elemento es menor en las zonas de conservación, donde la cobertura boscosa está bien preservada. También, esta característica se puede deber a que este metal pesado se encuentra en mayor proporción en zonas mineras como lo señala Salvarredy (2008). Además, teniendo en cuenta que el promedio de arsénico en la zona minera es mayor al encontrado en los otros usos de suelo.

En el caso del arsénico se encuentra similitud con los resultados encontrado por Araujo (2013), que señalan elevados contenidos de metal pesado en agua, lo que puede indicar que también hay un alto contenido de éste en los sedimentos. Dicha característica compromete de manera negativa la calidad de sedimentos del ecosistema, ya que el arsénico es un elemento muy tóxico tanto para el hombre como para la fauna.

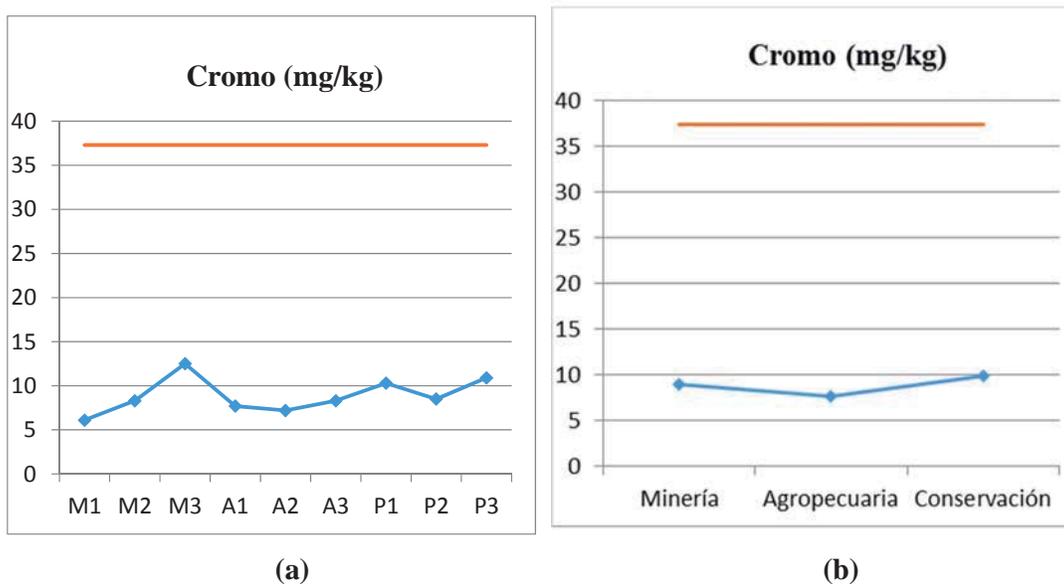
Figura 24: Valores de cromo

En donde (a) en cada uno de los puntos muestreados y (b) promedio por actividad.

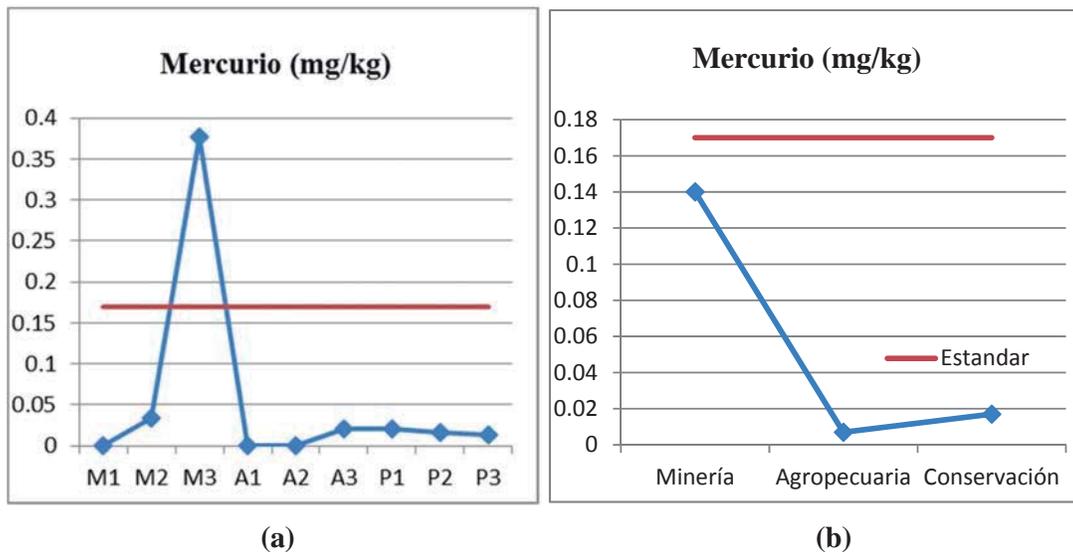
Figura 25: Valores de mercurio

En donde (a) en cada uno de los puntos muestreados y (b) promedio por actividad.

Por otro lado, también se observa que el promedio de mercurio es mayor en la zona minera y se encuentra próximo al valor del estándar, característica que no se observa en las otras actividades evaluadas. Esto se debe a la alta concentración de mercurio encontrada en el centro poblado Puerto Azul (M3), donde la actividad minera se encontraba en operación y en donde se apreciaron los mayores daños ambientales. Es por ello, que se cree que en las zonas donde hay daños en el suelo, la actividad minera está en operación y están más próximas a zonas donde la actividad minera se desarrolla con mayor intensidad, como la cabecera del río Malinosky, va a ver un mayor contenido de mercurio en los sedimentos.

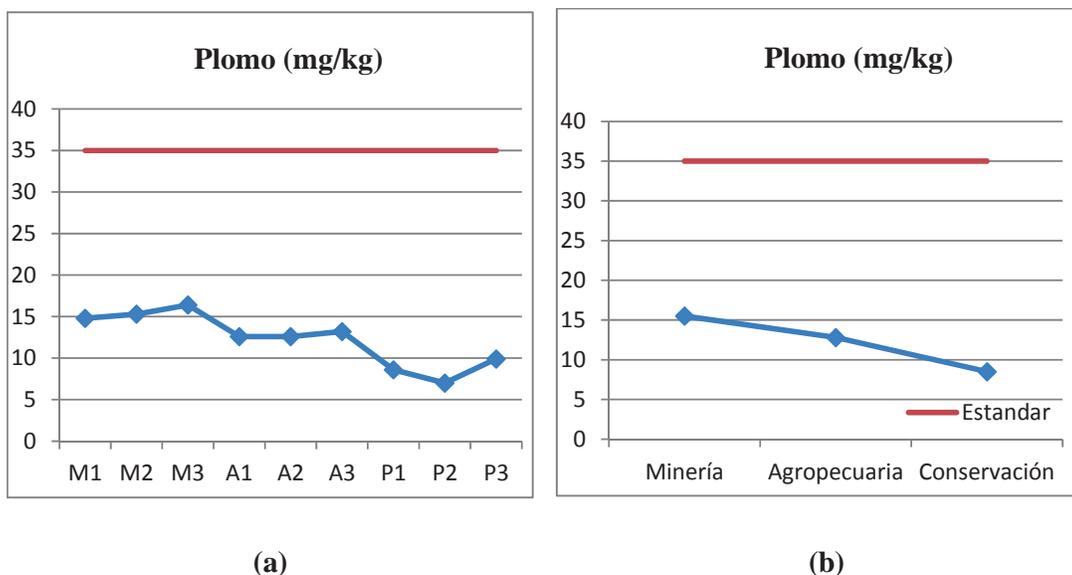
Figura 26: Valores de plomo

En donde (a) en cada uno de los puntos muestreados y (b) promedio por actividad.
