“RESTAURACIÓN DE ZONAS ALTO ANDINAS DEL DERECHO DE VÍA DEL SISTEMA DE TRANSPORTE DE GAS POR DUCTO DE PERÚ LNG”

Trabajo de Suficiencia Profesional para optar el título de

INGENIERO FORESTAL

Lima - Perú
2017

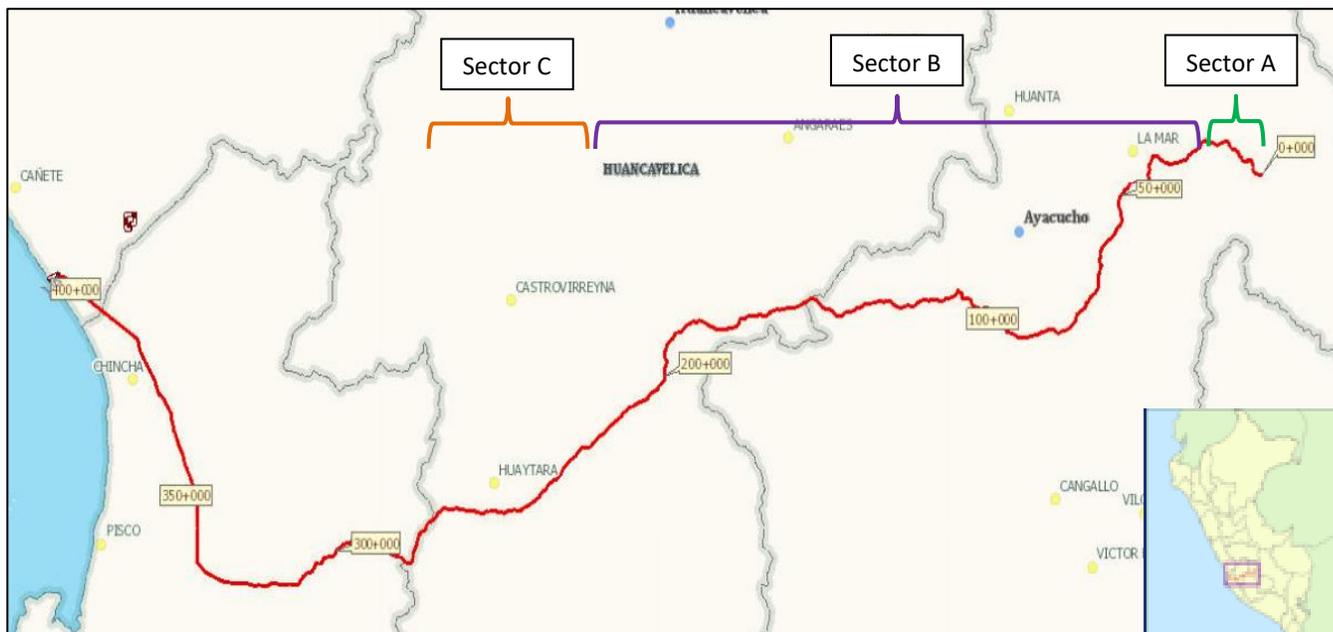
Figura 02: Extensión y ubicación de los sectores A, B y C en el gasoducto PERU LNG.

Para fines de este documento se subdividió el tramo de 266.5 km de gasoducto en tres secciones, como se muestra la Tabla 01 y Figura 02. La Figura 03 presenta de manera gráfica el rango altitudinal del DdV a lo largo de su recorrido.

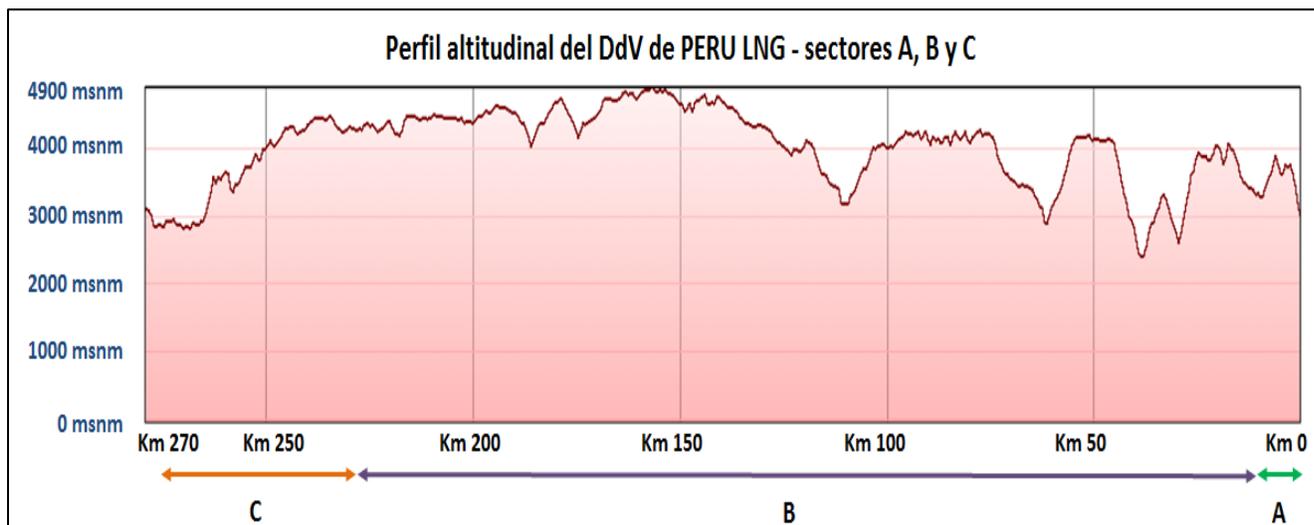
Figura 03: Perfil altitudinal del DdV de Peru LNG desde el km 0 hasta el km 270, de derecha a izquierda.

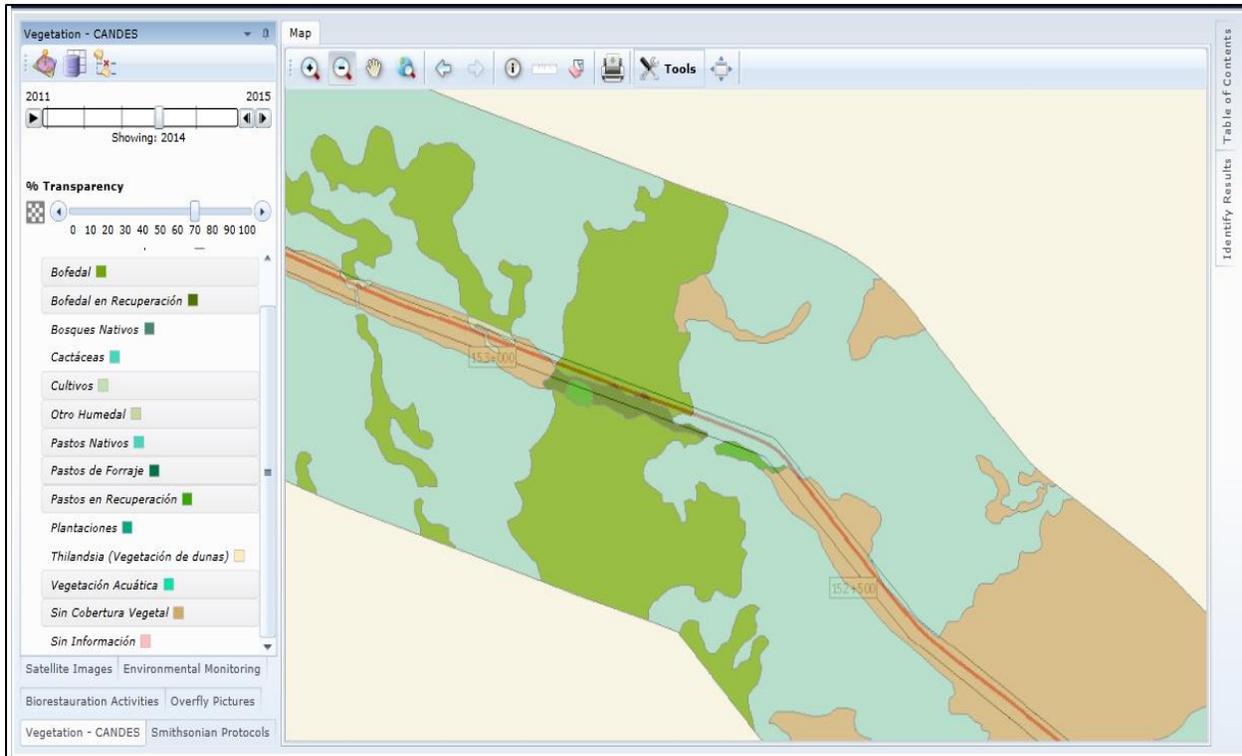
Figura 04: Manera como se visualiza la información digital resultante de la interpretación de imágenes satelitales del DdV. Se aprecia el detalle por tipo de cobertura. Esta herramienta permite medir distancias por tipo de cobertura sobre el DdV

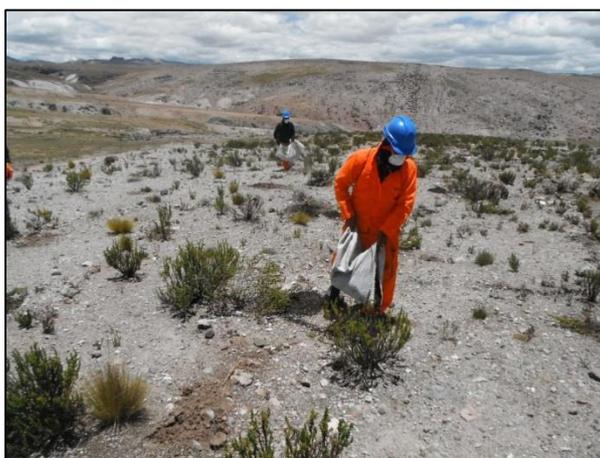
Figura 07: Aplicación de estiércol en el km 219+500.

La aplicación del estiércol de animales de pastoreo también busca promover las funciones biológicas, para el desarrollo de especies anuales, perennes y mejorar también la cobertura vegetal, además de poseer semillas de las especies forrajeras que consume el ganado y se incorporan al suelo mediante su aplicación. Adicionalmente, el estiércol aplicado superficialmente, permite formar una capa orgánica que en varios tramos del DdV son escasos, contribuyendo a proteger al suelo de la erosión, disminuir la evaporación, y mejorar las condiciones del suelo para el desarrollo de las especies nativas.

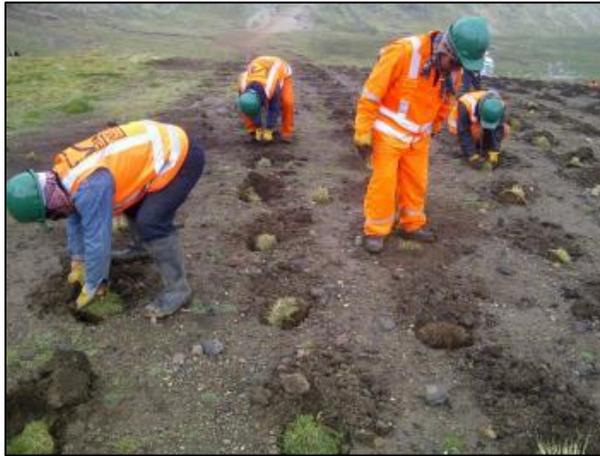
Figura 08: Trasplante de *Festuca rígida* y *Poa perligulata* en el km 153+100

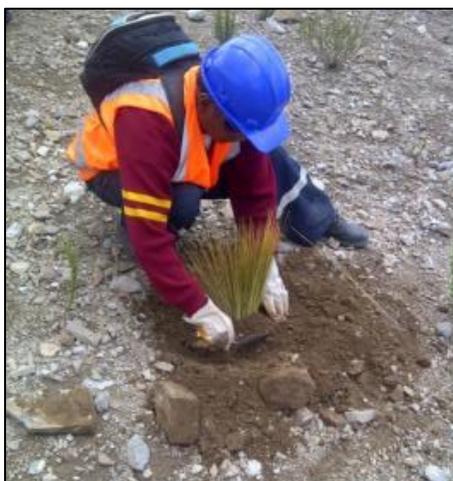
Figura 09: Trasplante de *Stipa ichu* en el DdV km 231+500

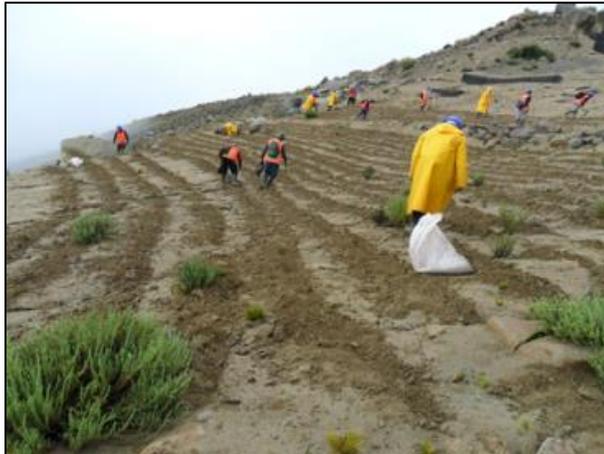
Figura 10: Siembra de semilla de pastos en surcos km 247+500

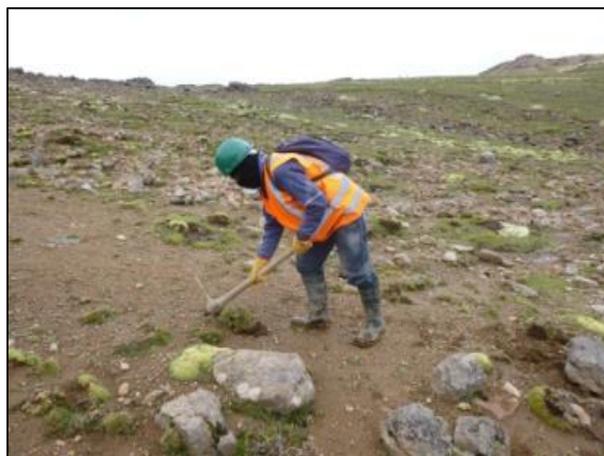
Figura 11: Control de *Astragalus sp* en el km 170+000.

Las plantas pioneras son resistentes a las condiciones del entorno y de crecimiento rápido para poder sobrevivir en terrenos recientemente intervenidos, siendo las que se establecen en primer lugar y posteriormente son reemplazadas por otras especies. Debido a que estas especies crecían solamente sobre el DdV se observaban diferencias entre las coberturas vegetales dentro y fuera del DdV, por lo que el control de plantas pioneras tenía como finalidad incentivar y mantener la uniformidad del paisaje y que la abundancia de especies nativas dentro y fuera del DdV sea similar. Por lo general junto a esta actividad se realiza revegetación con plantas nativas presentes fuera del DdV. Las plantas pioneras extraídas fueron dispuestas en el borde del DdV de menor cota. Las técnicas de control fueron manuales o mecánicas utilizando picos o herramientas similares, como se observa en la Figura 11.

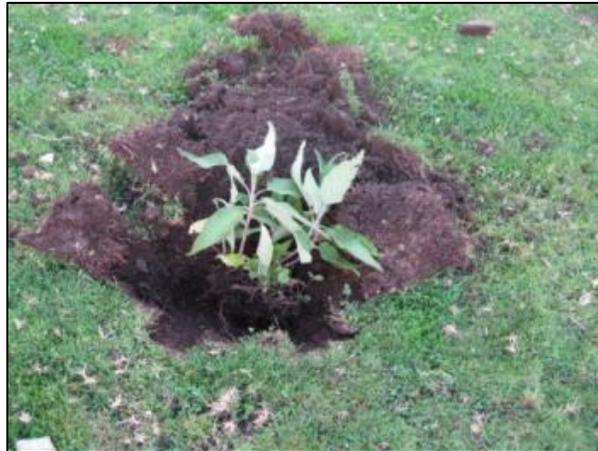
Figura 14: Plántula de *Salvia sp* trasplantado en el km 1+400

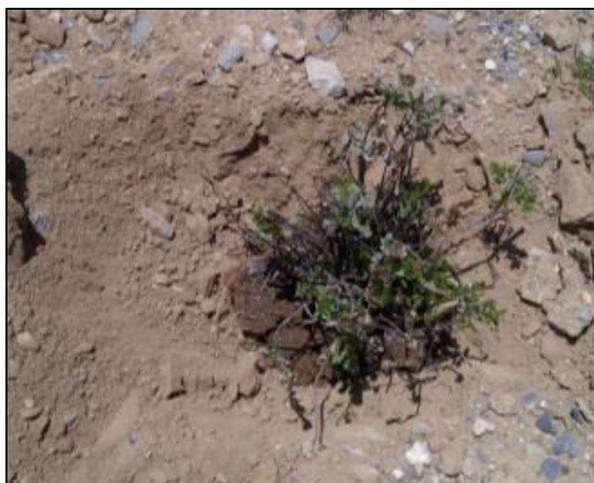
Figura 20: Plántula de *Grindelia sp* trasplantada en el km 259+200

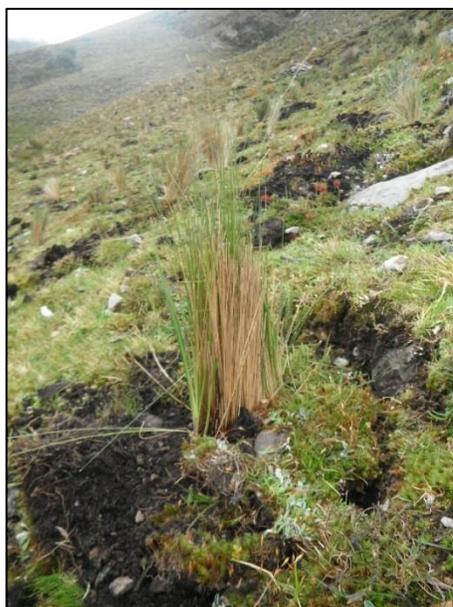
Figura 26: Stipa trasplantada km 10+500

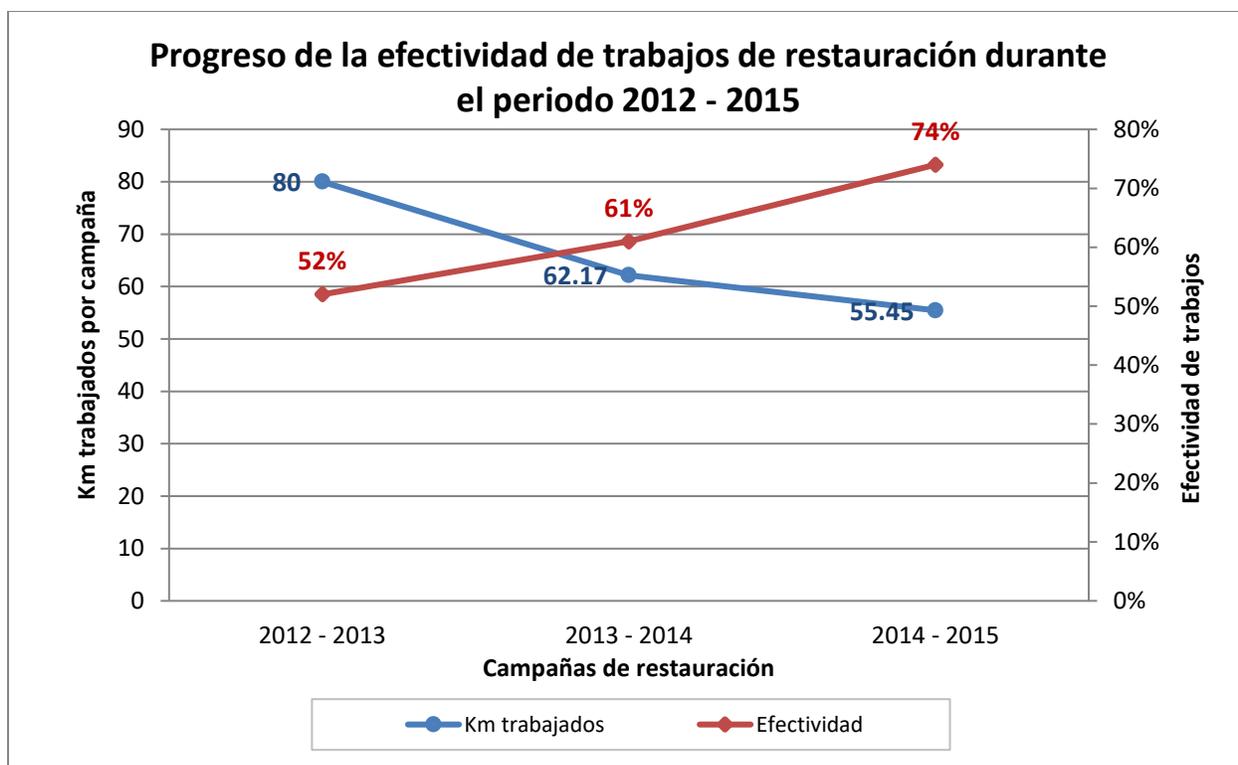
Figura 32: Se observa que a medida que se avanzaba en las campañas de restauración se obtuvo mayor efectividad de los trabajos implementados y se redujo la cantidad de kilómetros con necesidad de restauración.

En la Figura 32 se muestra la relación inversa entre el incremento de la efectividad de los trabajos de restauración y la disminución de kilómetros trabajados conforme se avanzaba en las campañas de restauración.

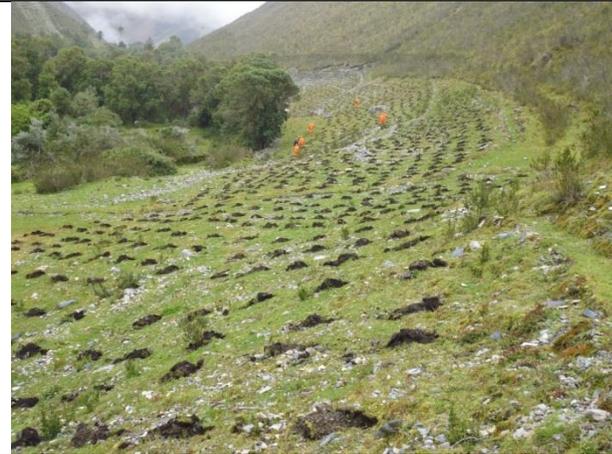
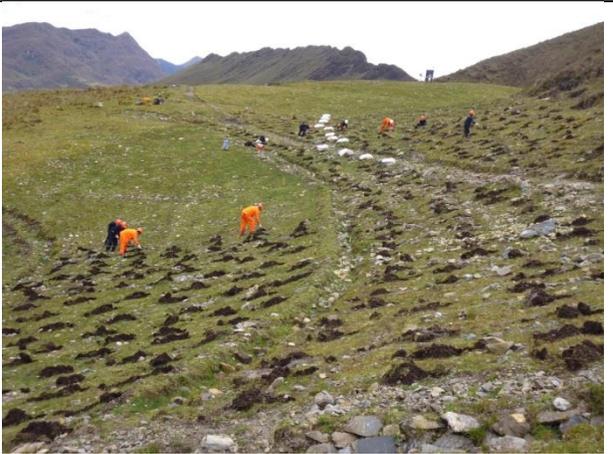
Apertura de hoyos para el trasplante de plantas nativas	Apertura de hoyos para trasplante de plantas nativas en zona de pendiente

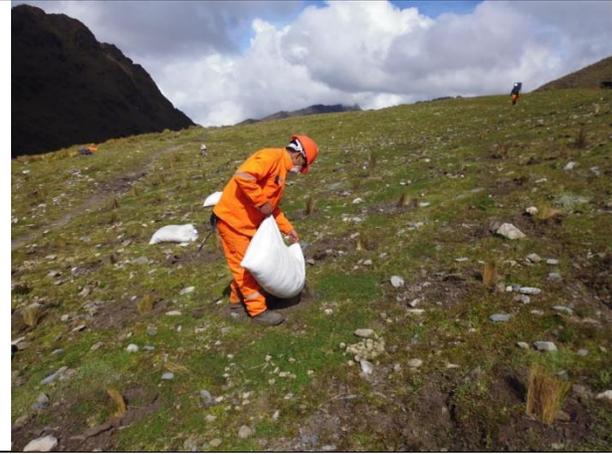
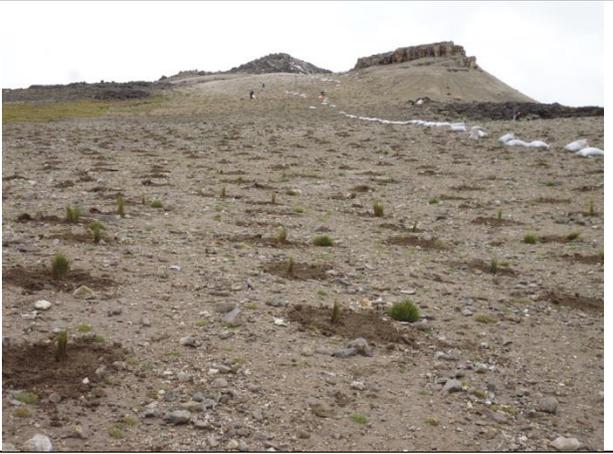
Abonamiento puntual de plantas trasplantadas	Plantas trasplantadas sobre le DdV, se ha aplicado abono

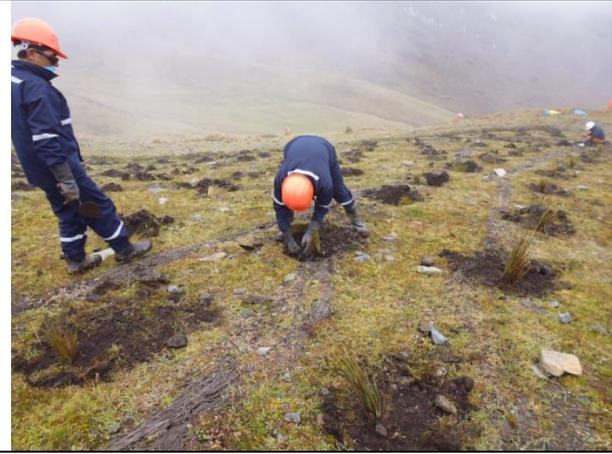
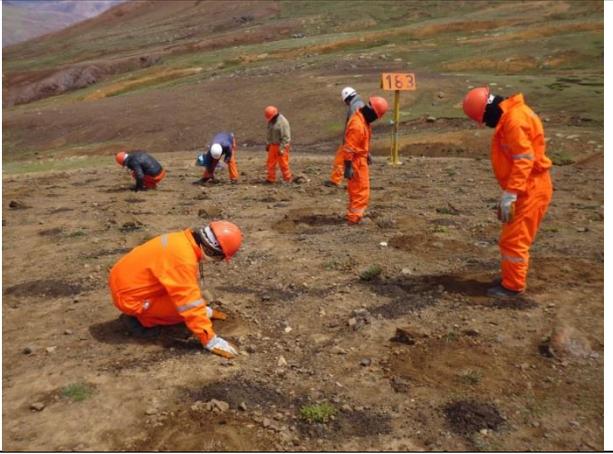
Trasplante de plantas nativas, distanciamiento 2 m aproximadamente	Trasplante de plantas nativas y abonamiento puntual y al voleo con estiércol local

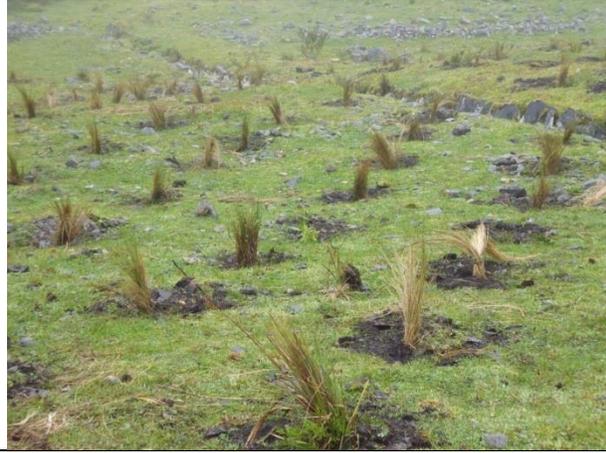
Trasplante de plantas nativas en el DdV,
distanciamiento de 1.2 m aproximadamente

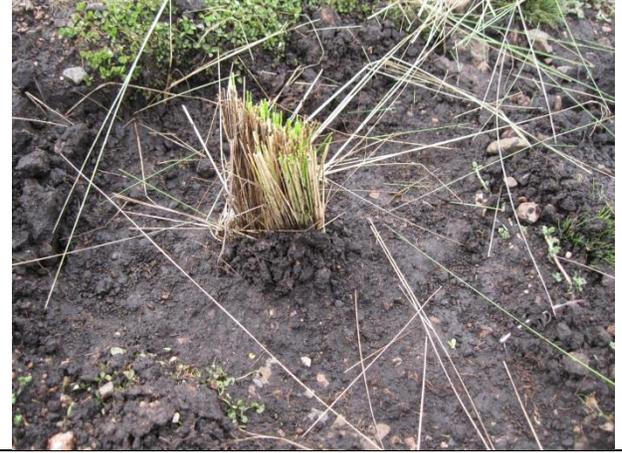
Stipa sp trasplantada, se ha realizado poda de la
parte superior para estimular el crecimiento

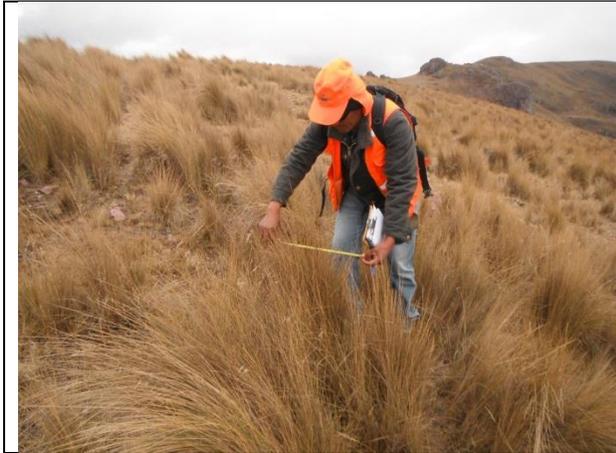
Evaluación en campo del DdV, se toman datos de la vegetación dentro y fuera del DdV

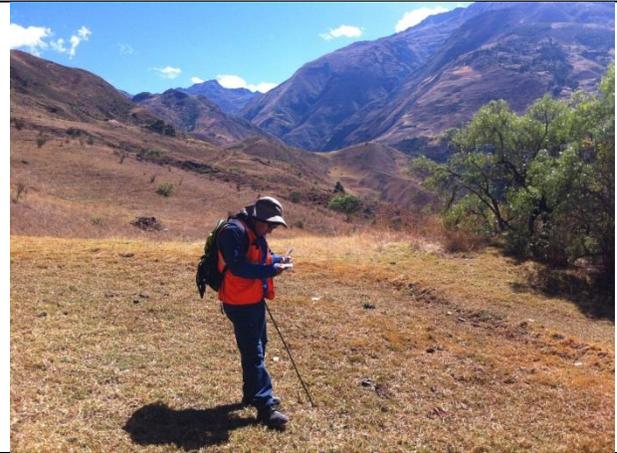
Evaluación del DdV, se toma información de tipo de vegetación, cobertura de suelo, uso actual.

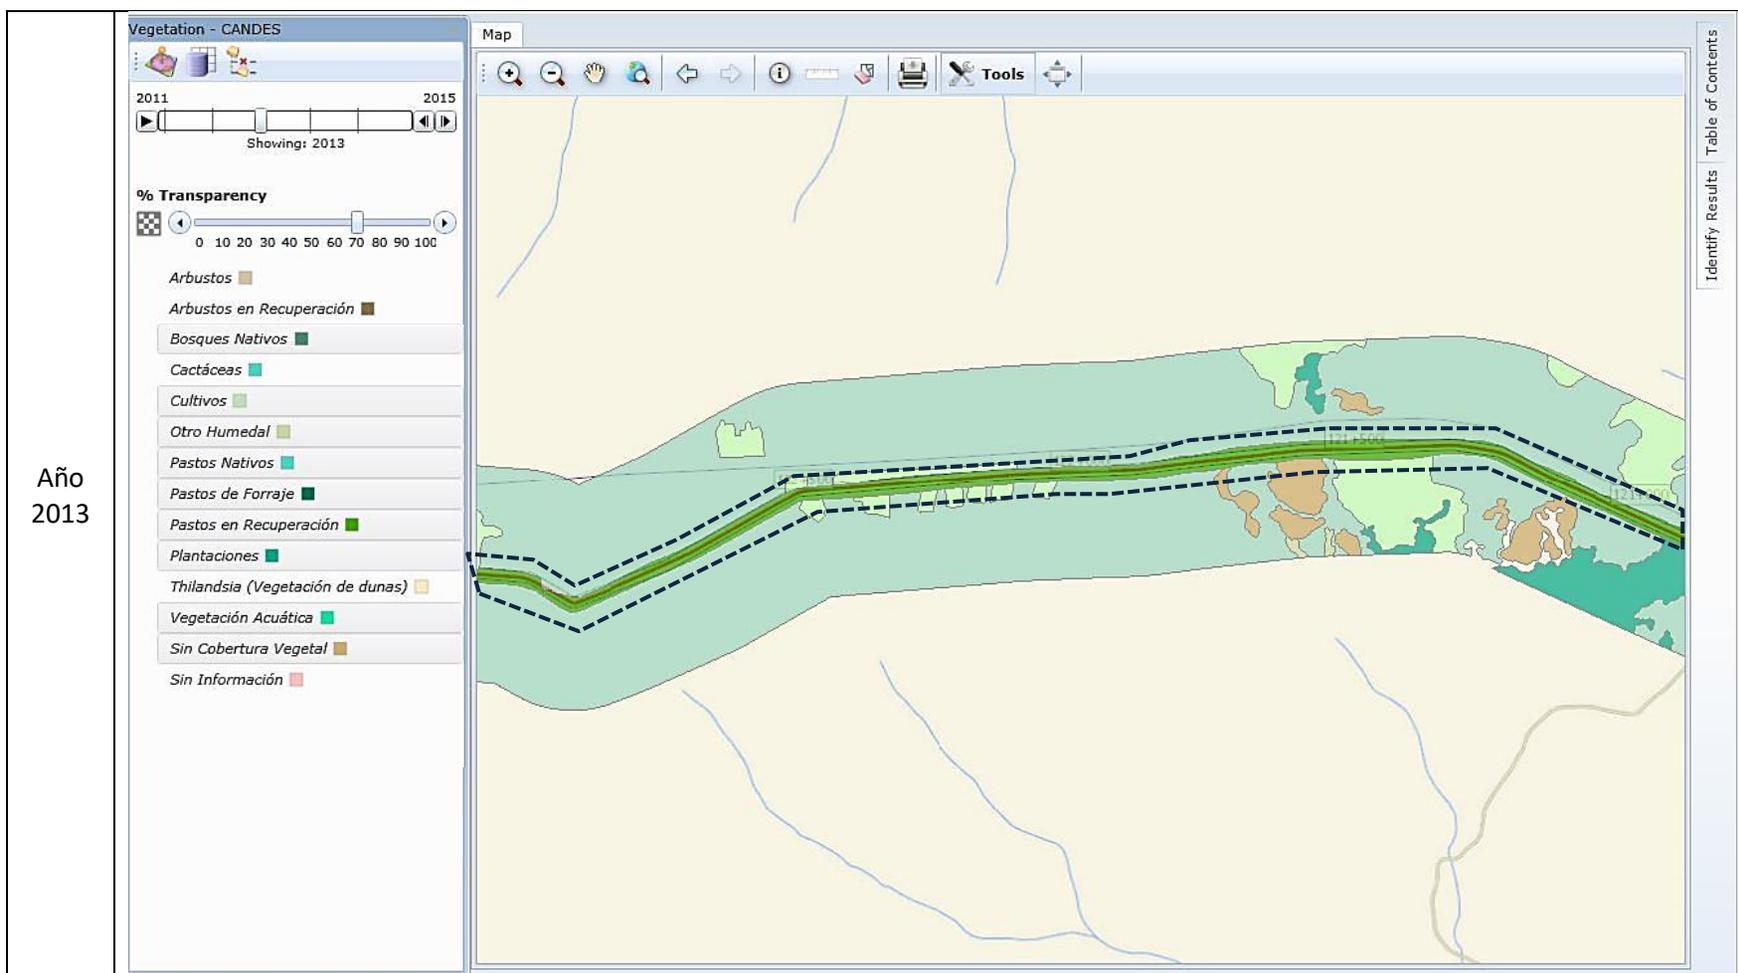
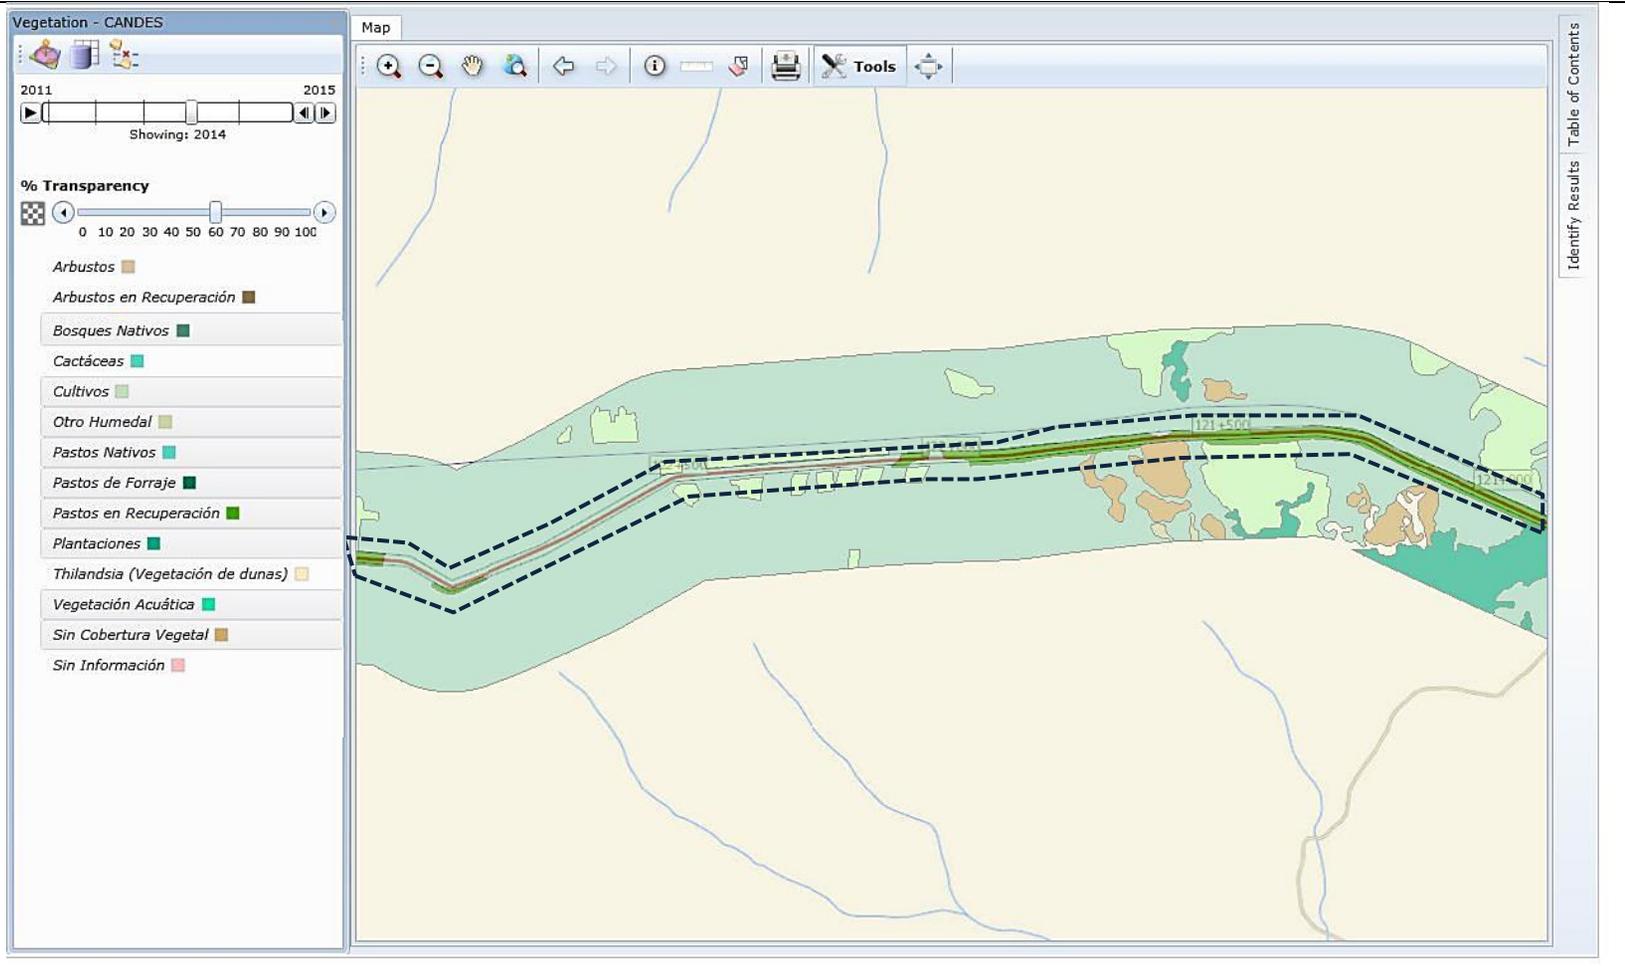
Anexo 03: Mapas interactivos generados en base a la interpretación de imágenes satelitales, donde se muestra cómo se visualizan los cambios de cobertura vegetal dentro del DdV. La leyenda se basa en la clasificación desarrollada mostrada en el documento. En el siguiente ejemplo se muestra la restauración del DdV (al interior de la línea puntada en azul) a través de los años pasando de una clasificación “Pastos en recuperación” hacia “Pastos Nativos”, como se observa también fuera del DdV.
