UNIVERSIDAD NACIONAL AGRARIA

**“COMPARACIÓN DEL EXPEDIENTE TÉCNICO DE LOS
LABORATORIOS RECURSOS HÍDRICOS Y GEOMÁTICA DE LA
UNALM CON LA OBRA REALMENTE EJECUTADA”**

**TÉISIS PARA OPTAR EL TÍTULO DE
INGENIERA AGRÍCOLA**

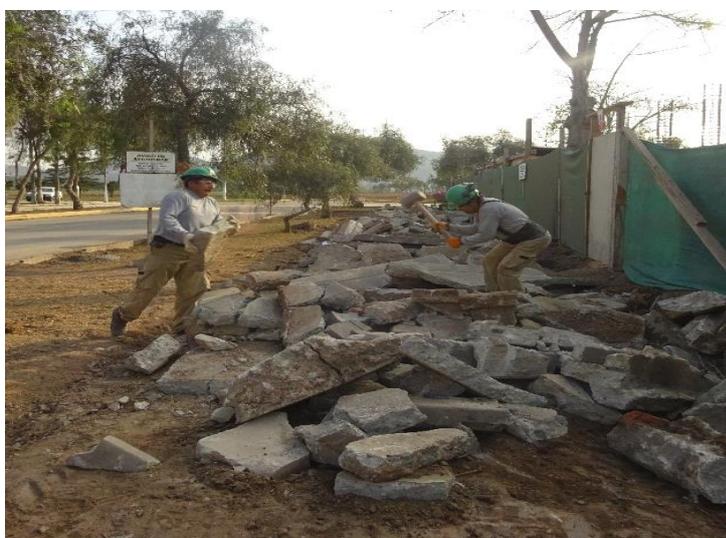
Figura 12. Rotura de vereda en mal estado en la parte frontal de la obra.

- Se realizó la rotura y reconstrucción de vereda en la entrada de obra unos 40 ml. con maquinaria pesada (retroexcavadora) y manualmente por encontrarse en mal estado de conservación presentando rajaduras y/o fisuras que tiene que ser repuestas porque forma parte de la entrada de estacionamiento de la obra. (Ver figura 12 y 13).
- En el Bloque 2 se encontró, en las excavaciones, una columna de concreto armado de dimensiones 2.0m x 1.5m x 0.8m. (ancho x largo x alto) que debe ser demolido para poder seguir con la excavación y la ejecución de la cimentación del respectivo bloque. (Ver figura 14 y 15).

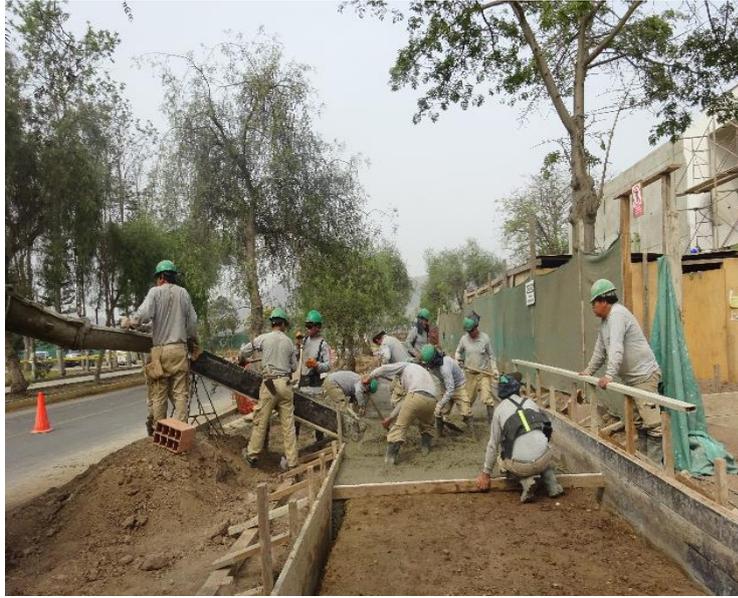
Figura 13. Vaciado de vereda que se encontraba en mal estado.

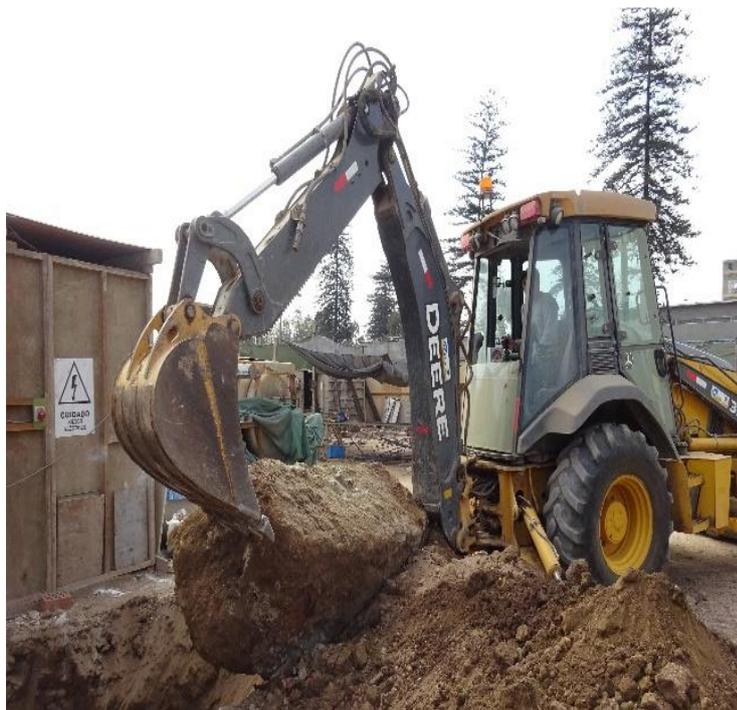
Figura 14. Utilización de la retroexcavadora para retirar concreto encontrado.

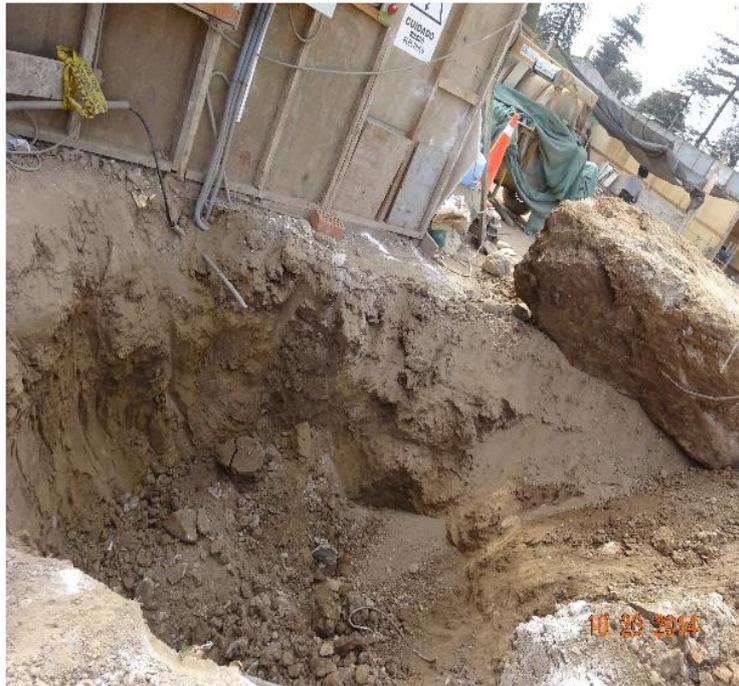
Figura 15. Columna de concreto armado de 1.5x2.0x0.8m.

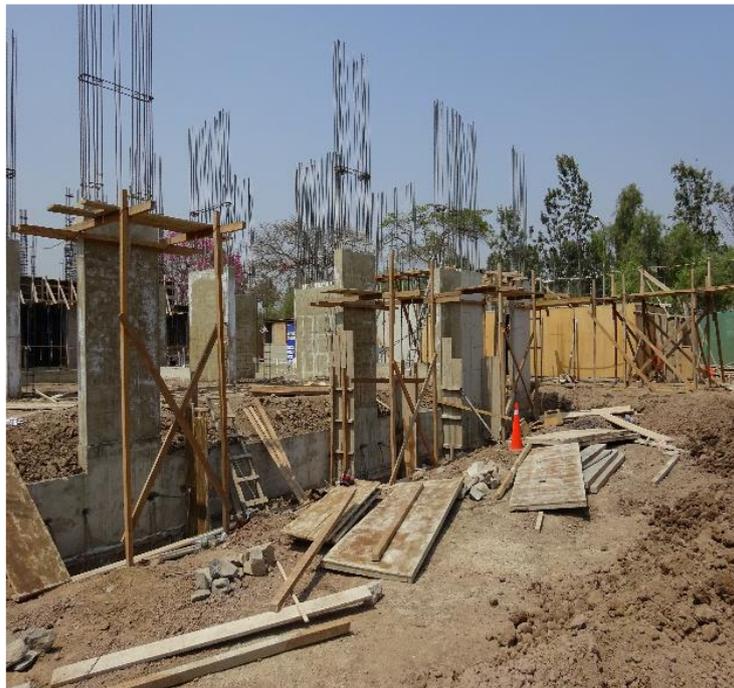
Figura 16. Encofrado de columnas y placas abandonado por paralización municipal.

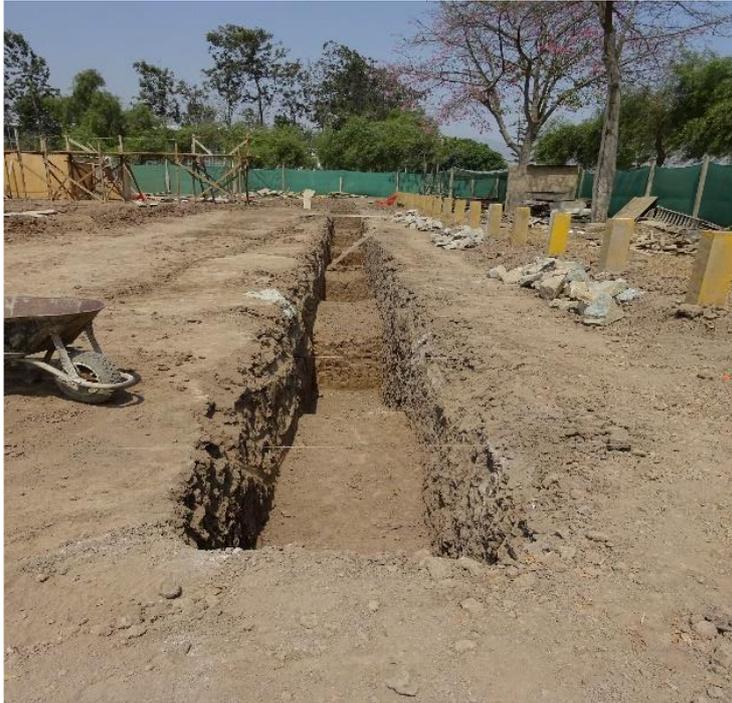
Figura 17. Excavación de cimientos corridos paralizado por municipalidad.

El día 29 de enero del 2014 al supervisor de la obra se le hizo entrega de la resolución subgerencial N°0072-2014-MDLM/GDUE-SGE1 de fecha viernes 24 enero 2014 de la municipalidad de La Molina en el que resuelve ordenar como medida cautelar provisoria la inmediata paralización de la obra. Por lo tanto no se puede ejecutar las excavaciones masivas del Bloque 1 manteniéndose la causal de retraso de la obra (Ver figura 17).

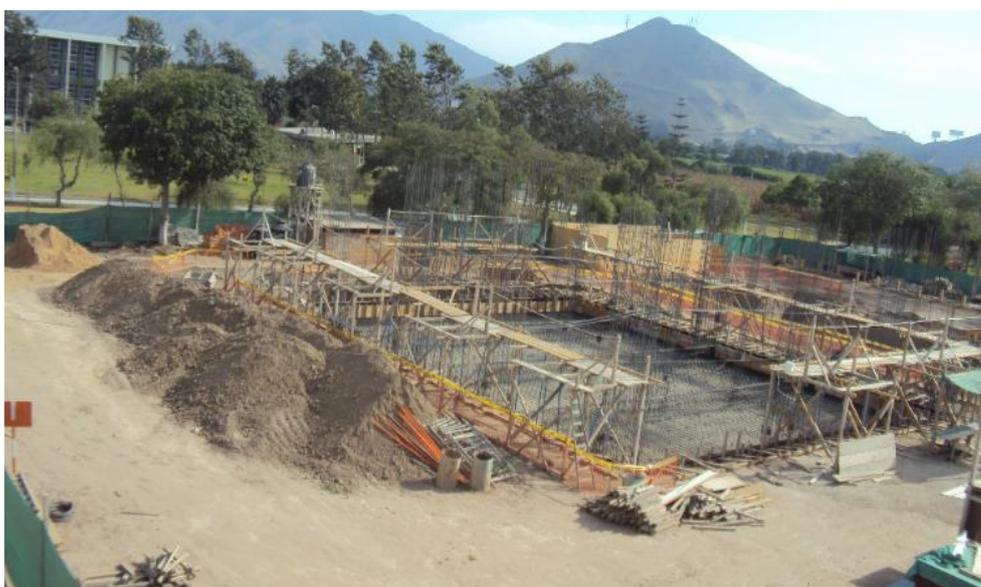
Figura 18. Preparación de platea de cimentación para vaciado con concreto.

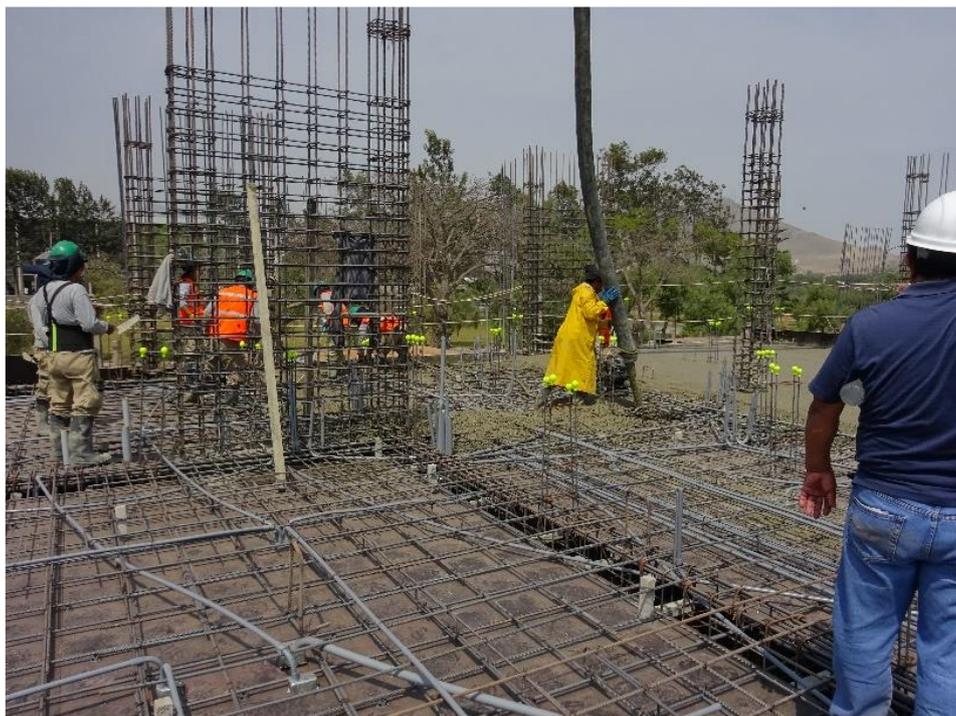
Figura 19. Vaciado de losa maciza con concreto premezclado.

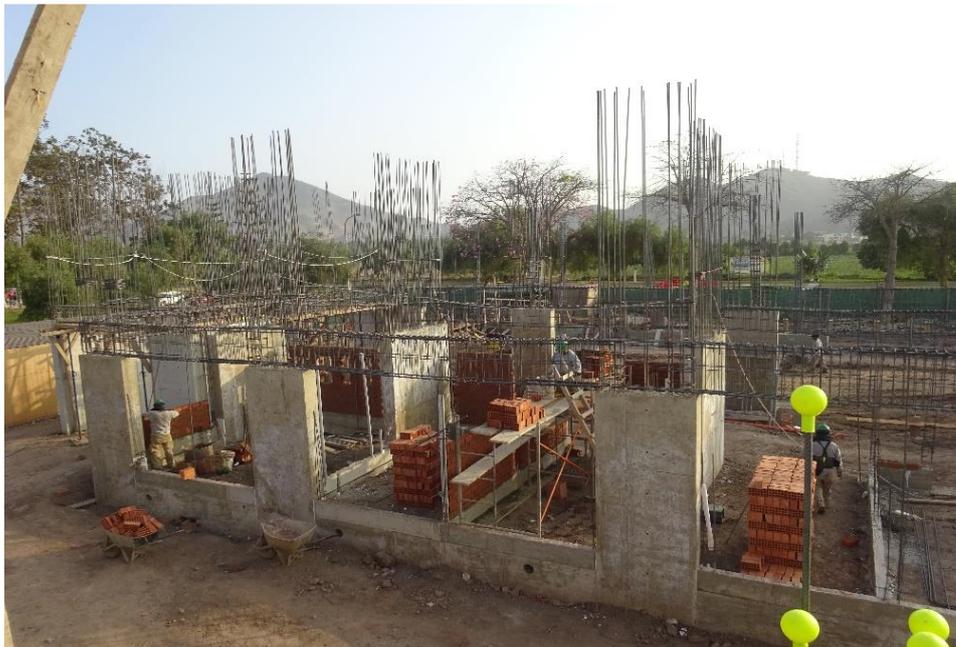
Figura 20. Conformidad técnica de placas y armado de vigas de techo.

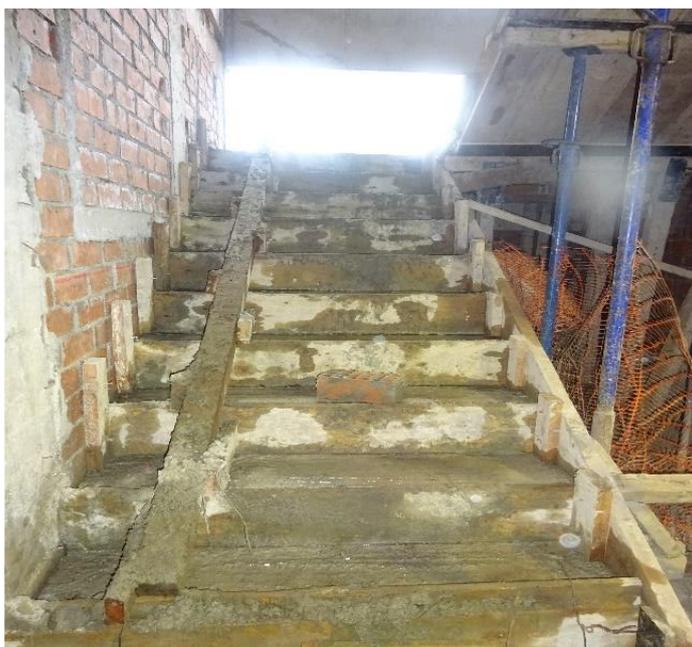
Figura 21. Vaciado con concreto para para escaleras interiores.

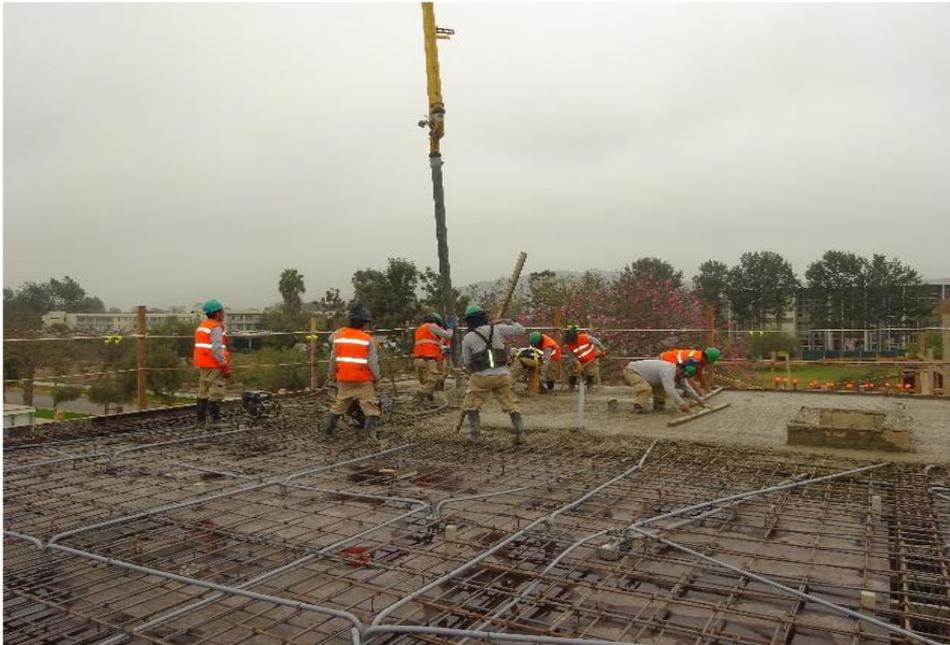
Figura 22. Vaciado de segundo techo con concreto premezclado.

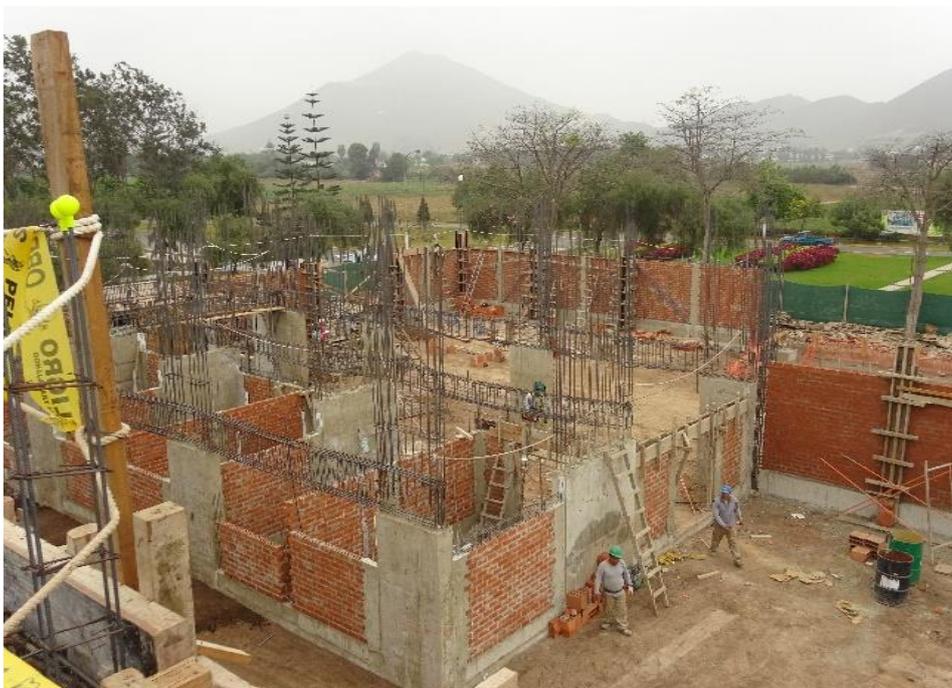
Figura 23. Asentado de ladrillos para muros.

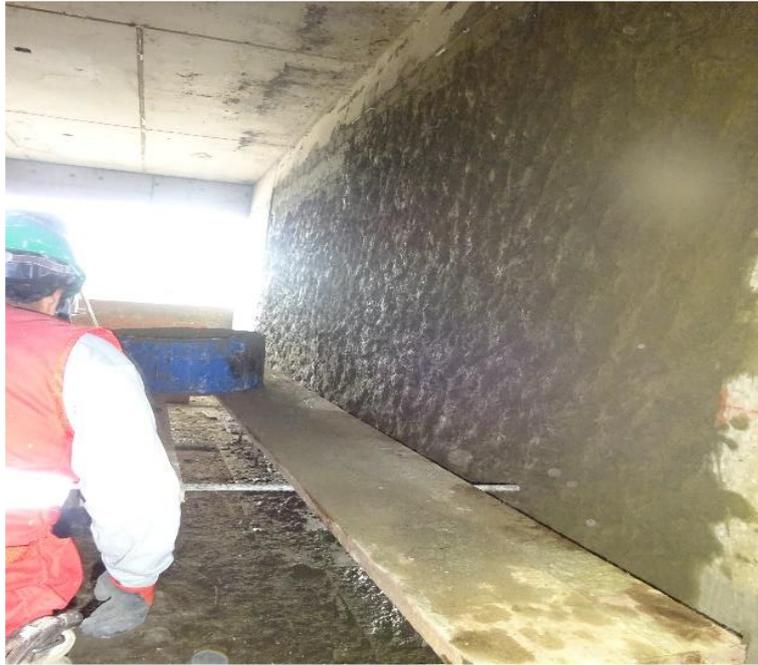
Figura 24. Tarrajeo de muro interior en los ambientes de obra.

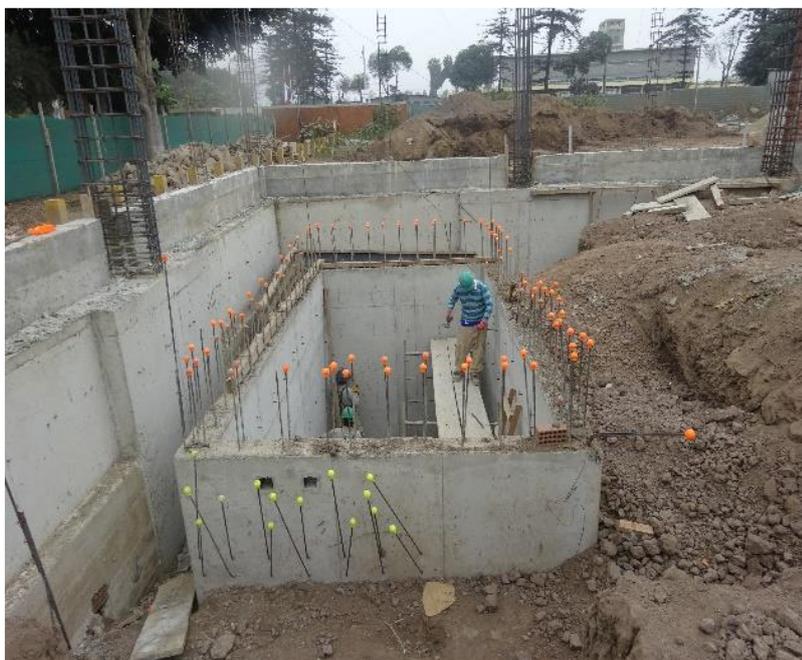
Figura 25. Vaciado de piso y muro de cisterna.

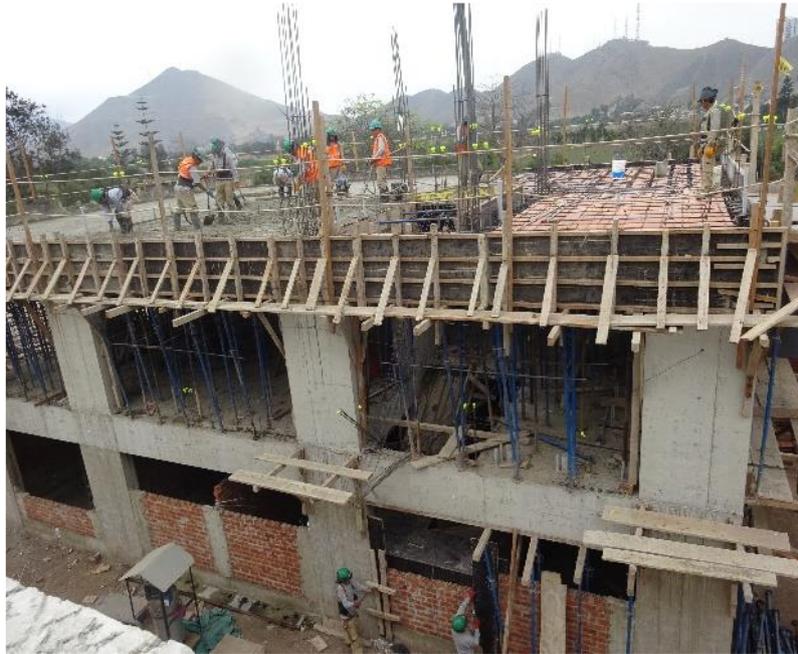
Figura 26. Vaciado de losa de techo en segundo piso de laboratorios.

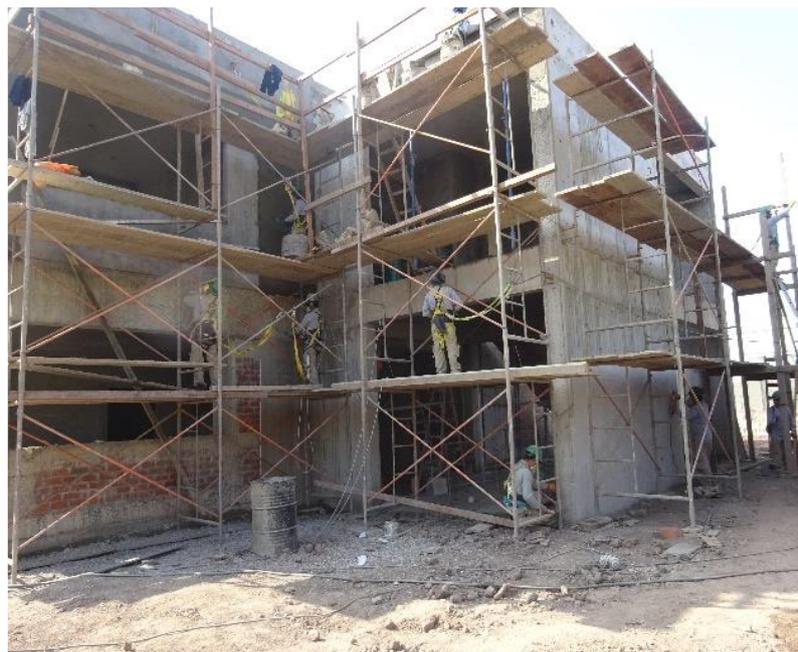
Figura 27. Tarrajeo de muro exterior en primer y segundo piso.

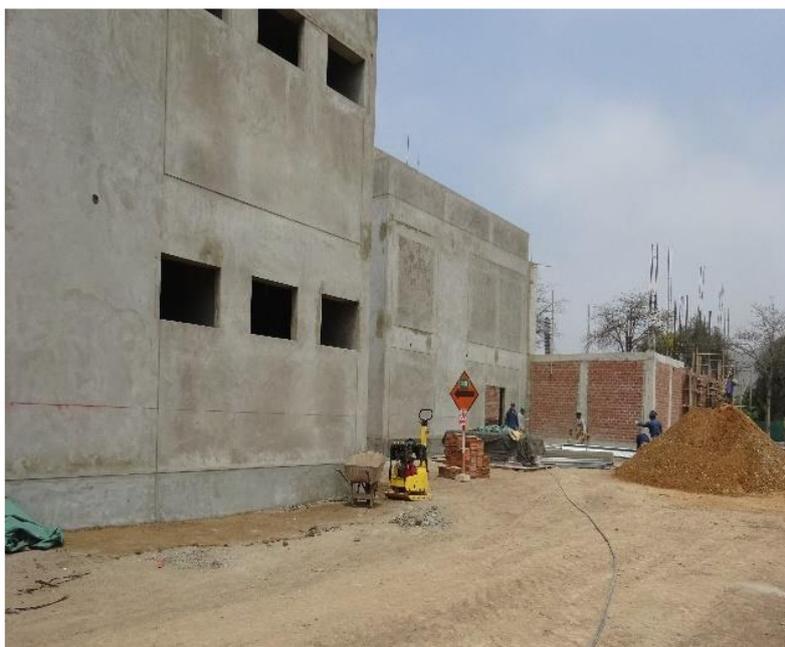
Figura 28. Compactación de terreno alrededor de los edificios para veredas.

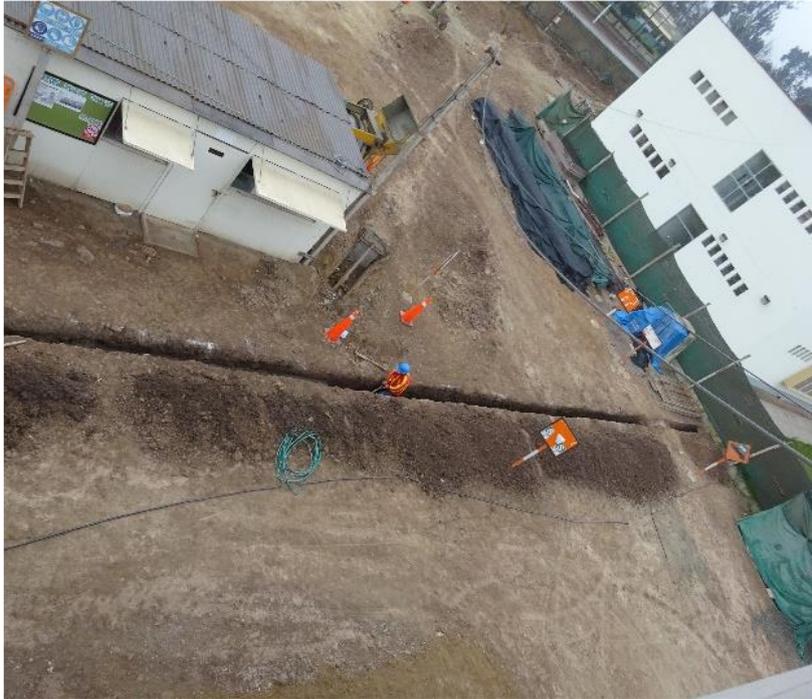
Figura 29. Excavación de instalaciones exteriores del A.C.I
FUENTE: Elaboración propia.

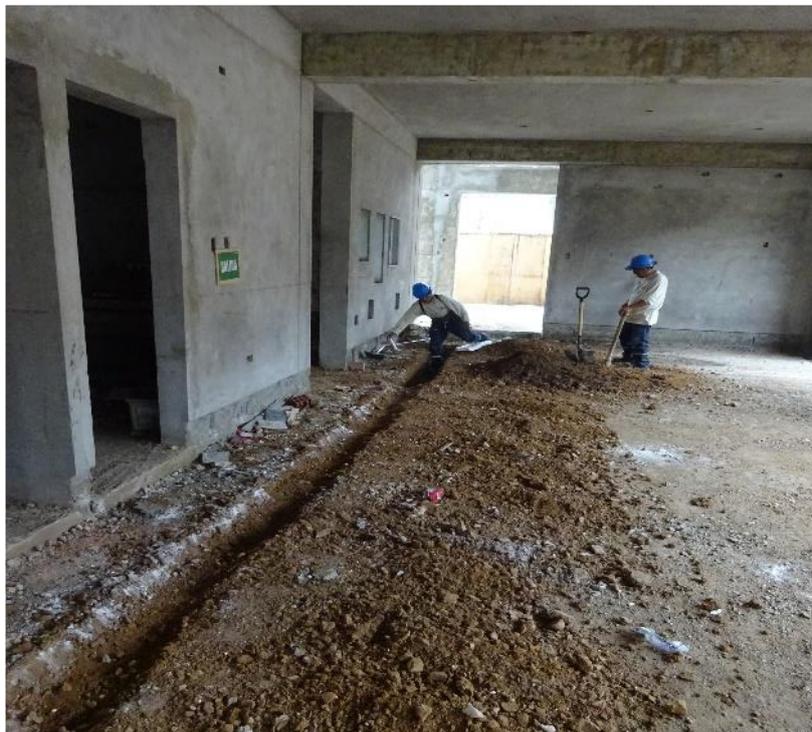
Figura 30. Excavación de instalaciones interiores A.C.I.
FUENTE: Elaboración propia.

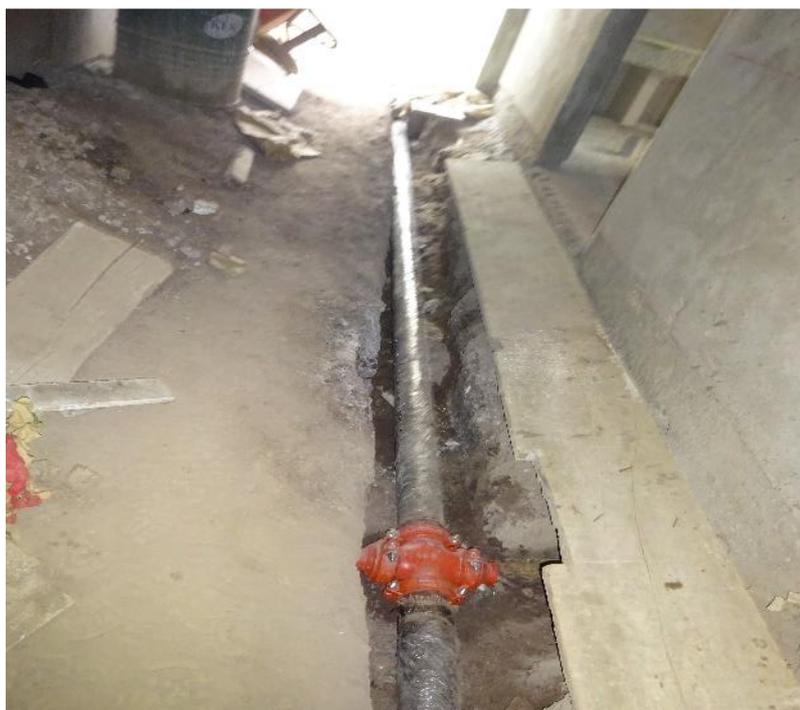
Figura 31. Colocación de tuberías A.C.I sin cama de arena.

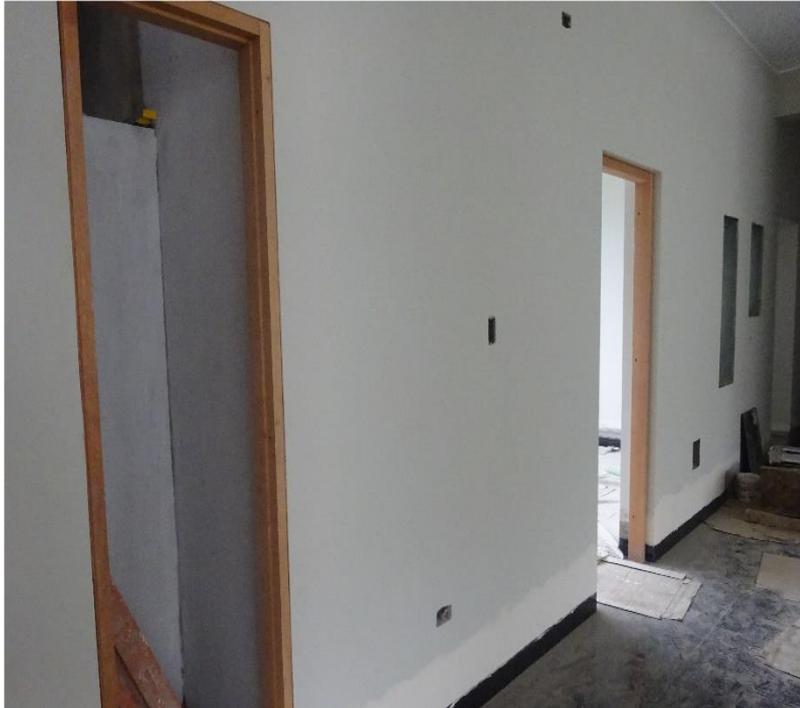
Figura 32. Instalación de marcos de puertas de veredas.

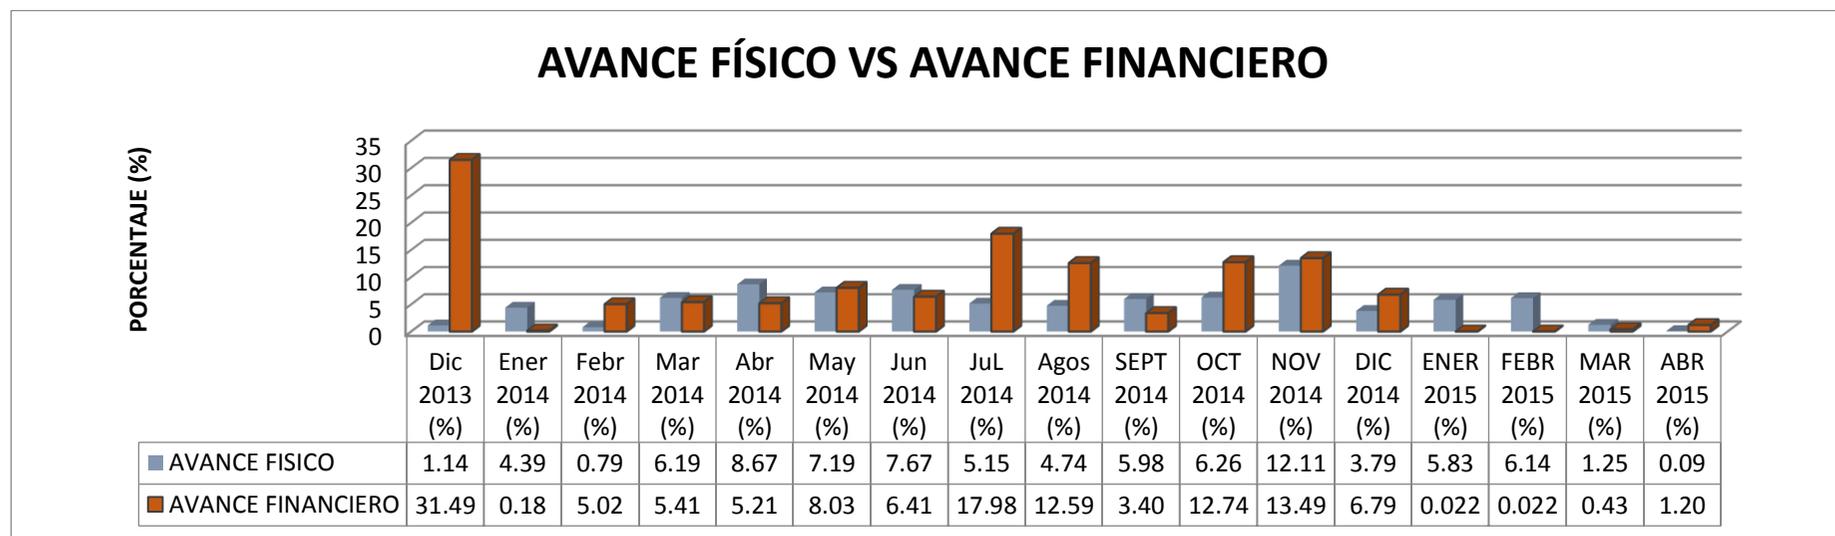
Figura 34. Porcentaje mensual de avance físico Vs. avance financiero.

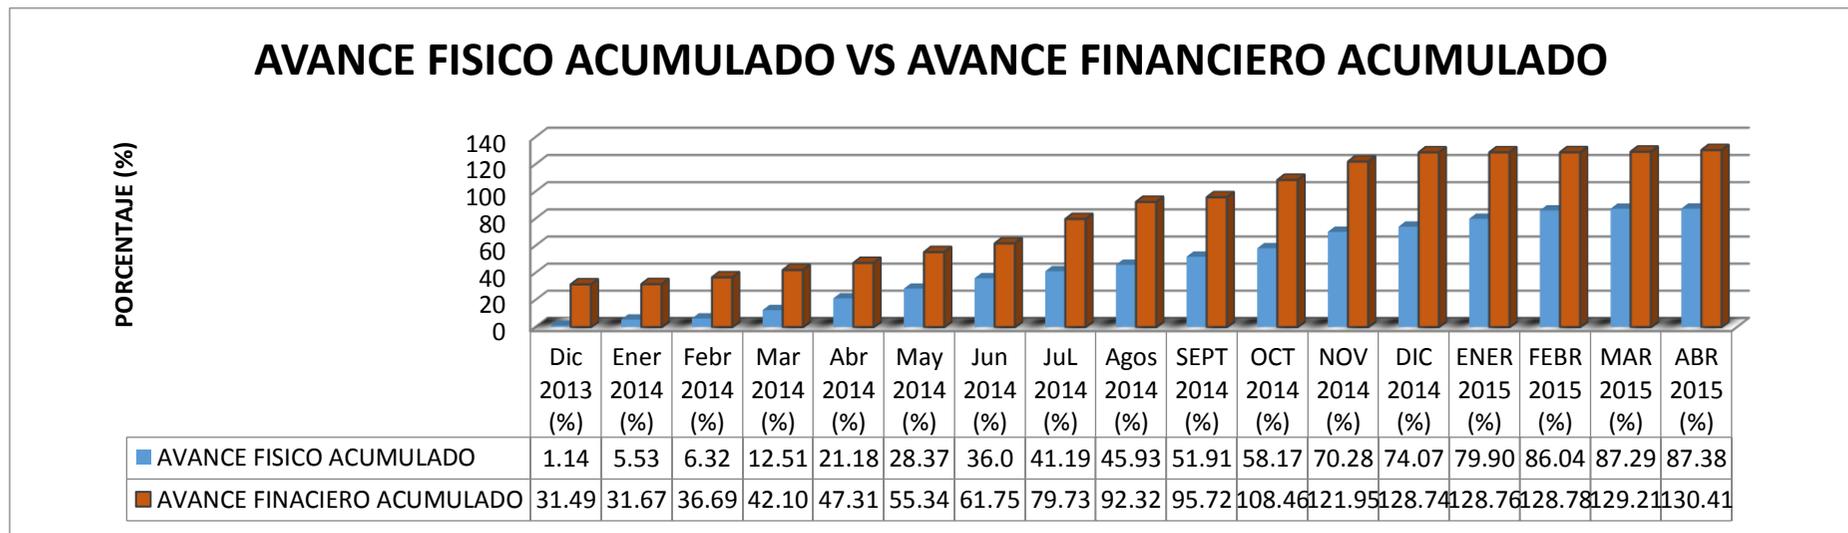
Figura 35. Porcentaje mensual de avance físico vs. avance financiero acumulado.

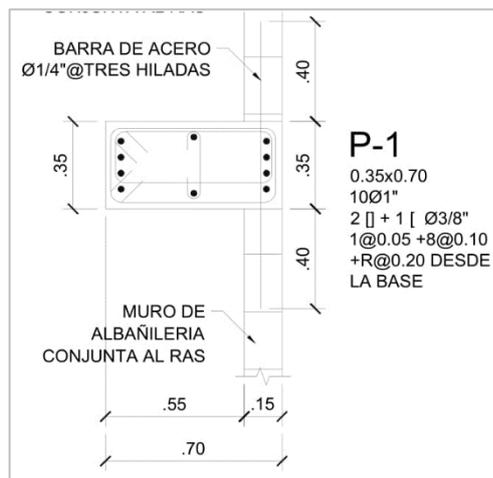
- 1.- La sección de la columna P1 que constituye los muros de cierre en el laboratorio de hidrología, requiere de dos estribos cerrados con ganchos a 135° alrededor de una barra esquinera, además de un gancho sísmico. Con el siguiente gráfico se demuestra el refuerzo transversal observado.

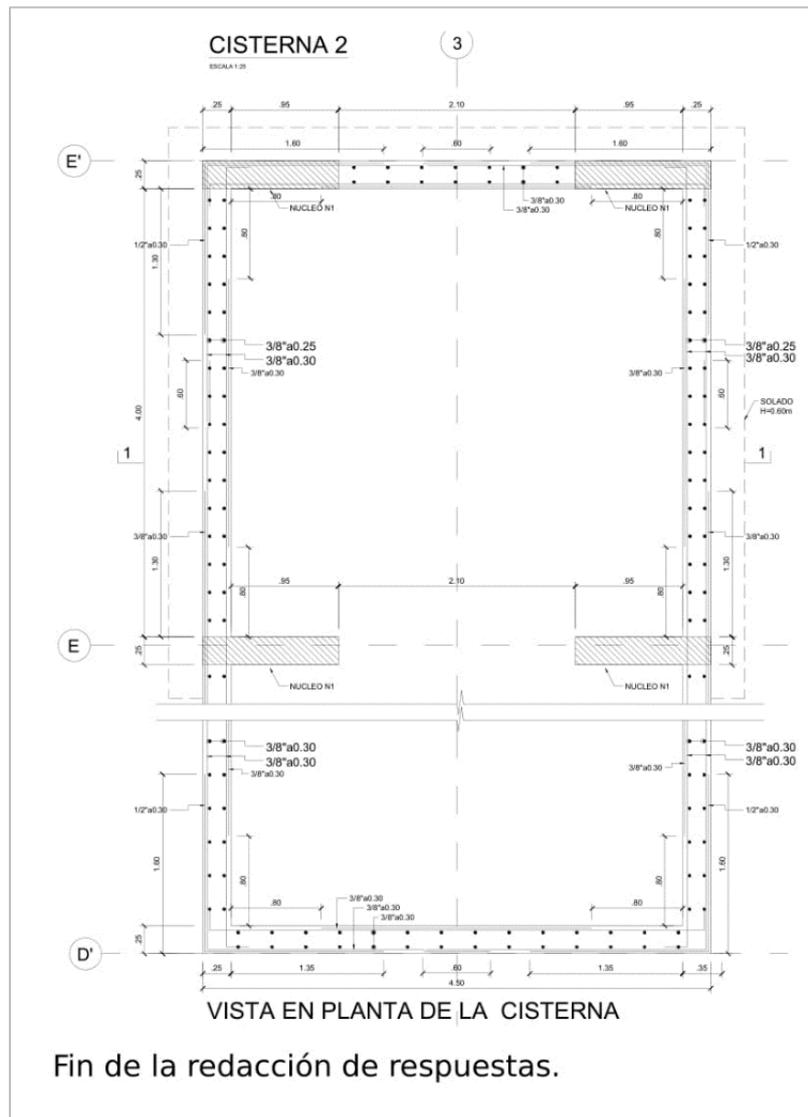
Ver plano corregido E-05'.

2.- Las armaduras de placas en cisternas debe corresponder a la cuantía mínima por temperatura, al refuerzo necesario para soportar las el empuje de tierras, la carga sobre la tapa y la reacción del suelo sobre el fondo de ésta.

Ante la condición de emplear un menor espaciamiento de las barras en las mallas, se propone emplear mallas que representen una cuantía mínima y bastones en las zonas donde se presenten una concentración de esfuerzos.

Por otro lado, las fuerzas de diseño en los elementos que forman el tanque elevado, corresponden a la presión hidrostática correspondiente a la altura total del reservorio y a una fuerza lateral correspondiente a la fuerza sísmica.
