**“MONITOREO SUPERFICIAL, SUBTERRÁNEO Y SISTEMA DE
REPOSICIÓN DE AGUA AL CANAL QUETARA EN LA CUENCA
CAÑIPÍA - ESPINAR - CUSCO”**

**TRABAJO DE SUFICIENCIA PROFESIONAL
PARA OPTAR EL TÍTULO DE
INGENIERO AGRÍCOLA**

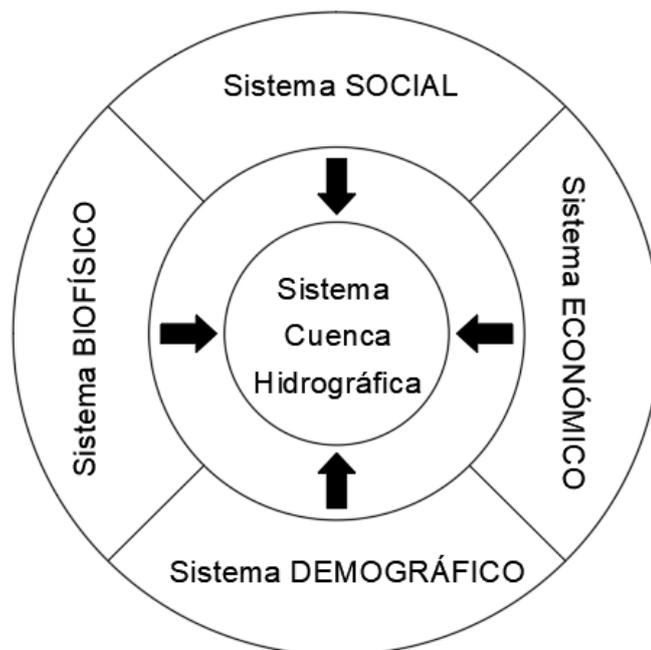
En la figura siguiente, se muestra un esquema donde interactúan los diferentes sistemas de una cuenca hidrográfica tales como: (a) Sistema Social; (b) Sistema Económico; (c) Sistema Demográfico; (d) Sistema Biofísico, donde los elementos de cada sistema están definidos desde las creencias religiosas y sus costumbres, sistemas de producción y tenencia de la tierra, tamaño y distribución de la población y flora y fauna de la cuenca.

Figura 1: Esquema de las interacciones en la cuenca hidrográfica.

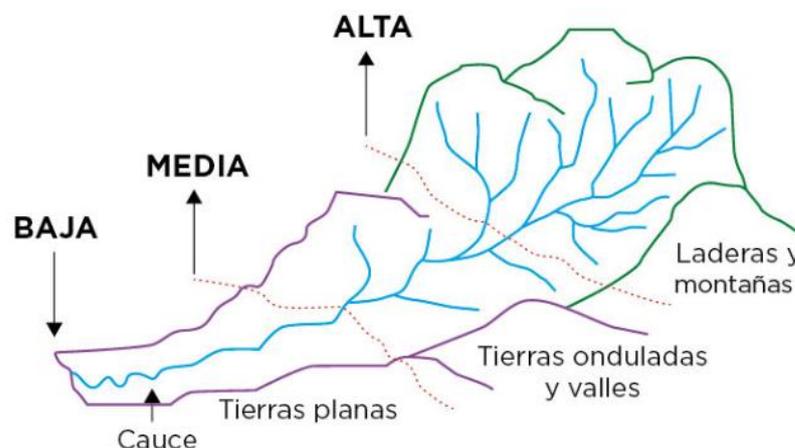
Se puede clasificar a la cuenca hidrográfica desde la cabecera de cuenca hasta la desembocadura del río principal en el mar comprendido en: (a) parte alta; (b) parte media; (c) parte baja.

Figura 2: Partes de una cuenca hidrográfica.

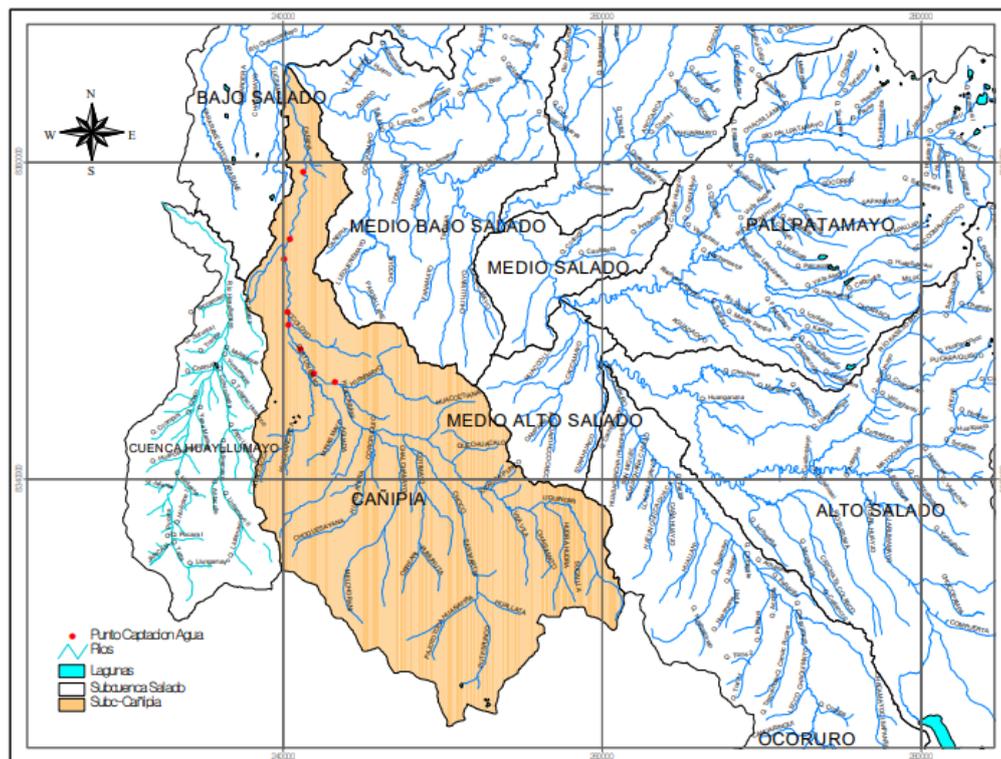
Esta subcuenca tiene su origen en la cabecera de la divisoria de aguas con la cuenca del río Colca. El escurrimiento se origina de quebradas y ríos, entre los principales se identifican los ríos Choco y Vila Vila, que dan origen al río Huilcarani, el mismo que recibe aporte de los ríos Cotimayo, Chalchamayo, Coropuquio, Suramayo. La confluencia del río Huinimayo y el Huilcarani dan origen al río Cañipía, el mismo que aguas abajo recibe el aporte de los ríos Ccatunmayo y Ccoloyo. Recorre aguas abajo con aportes de quebradas hasta su desembocadura en el río Salado.

Figura 4: Unidad Hidrográfica Cañipía

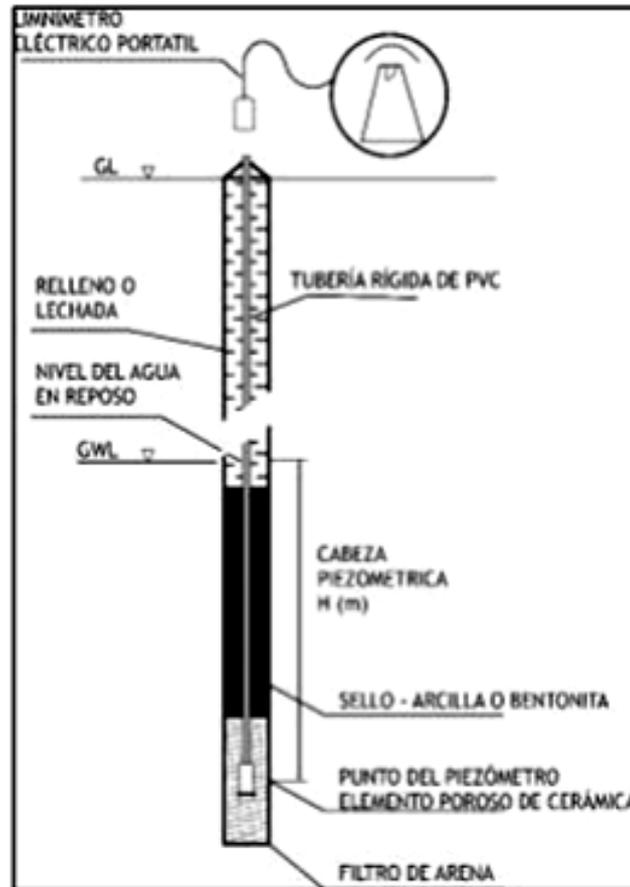
Para medir el nivel de agua dentro del tubo vertical del piezómetro, se emplea una sonda eléctrica, que en términos generales es un circuito eléctrico abierto mediante la separación de las puntas de un cable eléctrico, el cual al introducirse en el tubo vertical y descenderlo hace contacto en el agua cerrando el circuito; en la superficie esto se ve porque se produce un cambio de voltaje que prende una luz o activa una chicharra. Desde su creación y hasta la fecha, este tipo de piezómetro se sigue utilizando porque ha demostrado dar resultados confiables si se construyen e instalan correctamente. Siendo el punto crítico de la construcción el sello de bentonita, sobre todo cuando se tiene que colocar a profundidades considerables, (Beltran y Vintimilla, 2014).

Figura 5: Esquema de piezómetro Casa Grande

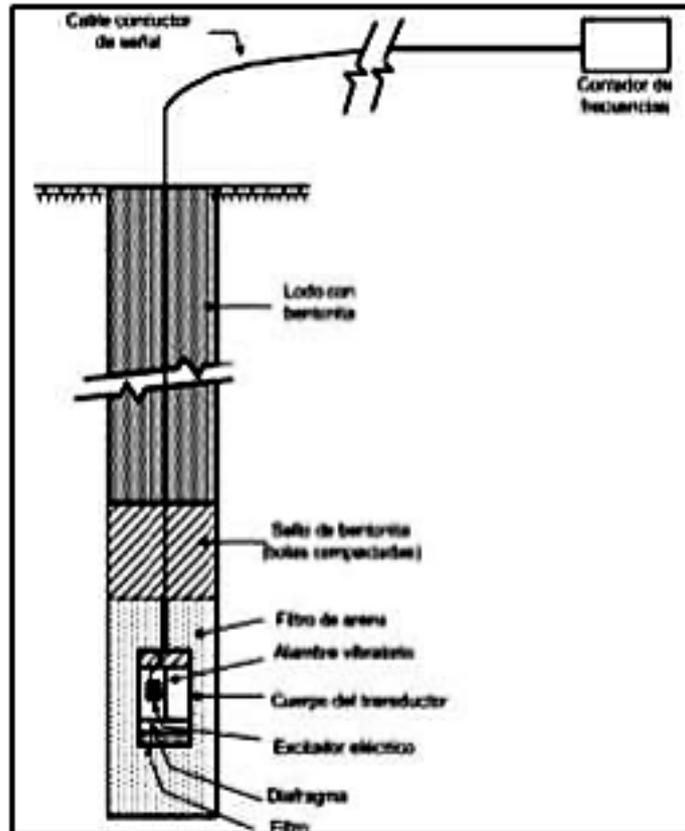
- Piezómetro Cuerda Vibrante:** Es un tipo de piezómetro cerrado, integrado a un transductor por una cuerda que puede vibrar, el extremo de un alambre de acero se sujeta al cuerpo del transductor por una mordaza fija y es tensionado con una segunda mordaza móvil, hasta que vibre libremente, a esta forma de vibrar se define como frecuencia natural (Ver Figura 6). Esta frecuencia de vibración variará si cambia la tensión del cable, lo que se logra con movimientos relativamente pequeños de la mordaza móvil, en este caso la mordaza móvil es parte del diafragma flexible que se deforma cuando el agua del suelo llena la cámara del transductor. El cambio de frecuencias de vibración del alambre antes y después de deformado el diafragma flexible, puede ser traducido en una presión de poros utilizando equipo electrónico (Beltran & Vintimilla, 2014).
 El tiempo de respuesta para la recolección de datos es menor al piezómetro de Casagrande, pero requiere que la instalación y la operación sea por personal calificado.

Figura 6: Esquema de piezómetro Cuerda Vibrante

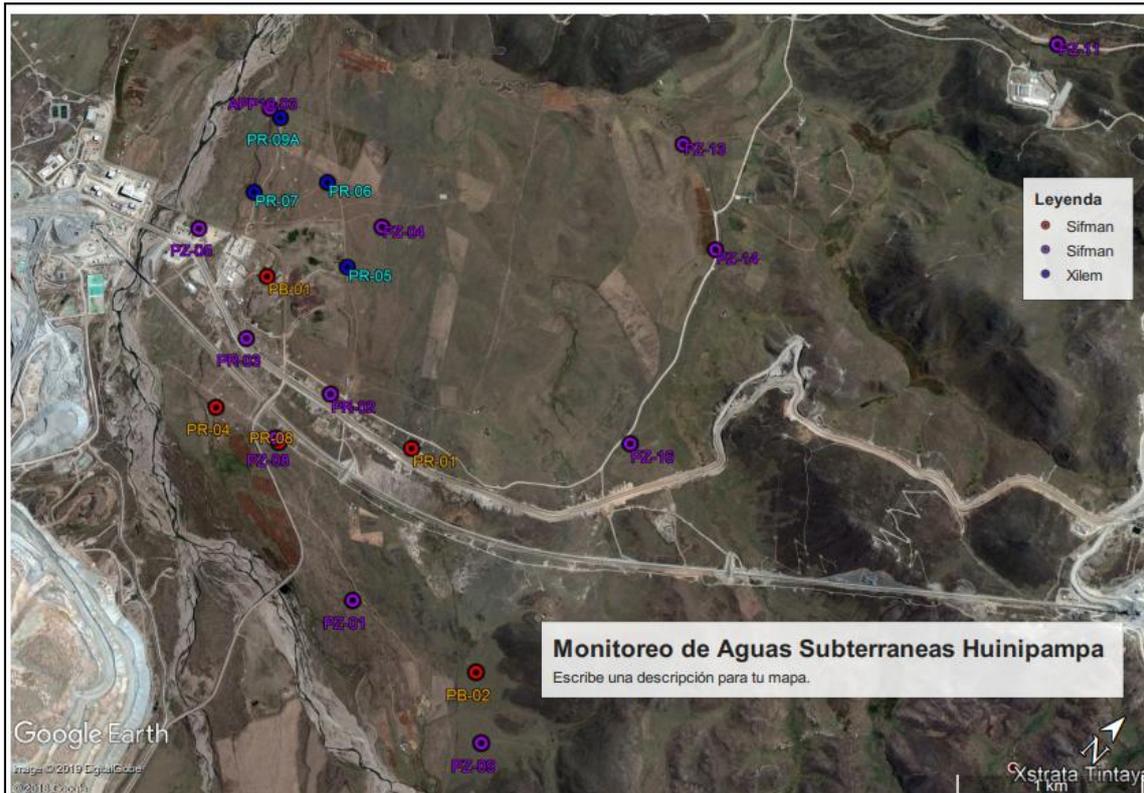
Los pozos de reposición (PR), PR-05, PR-06, PR-07 y PR-09 se encuentran en la actualidad de manera operativa y son monitoreadas por otro servicio y es operado por la empresa Xylem, en conjunto se realiza las coordinaciones para el encendido y apagado de las mismas con la finalidad de brindar el déficit de agua en los canales de riego del compromiso asumido en el EIA Antapaccay (Ver Figura 7).

Figura 7: Ubicación de piezómetros y pozos Huinipampa

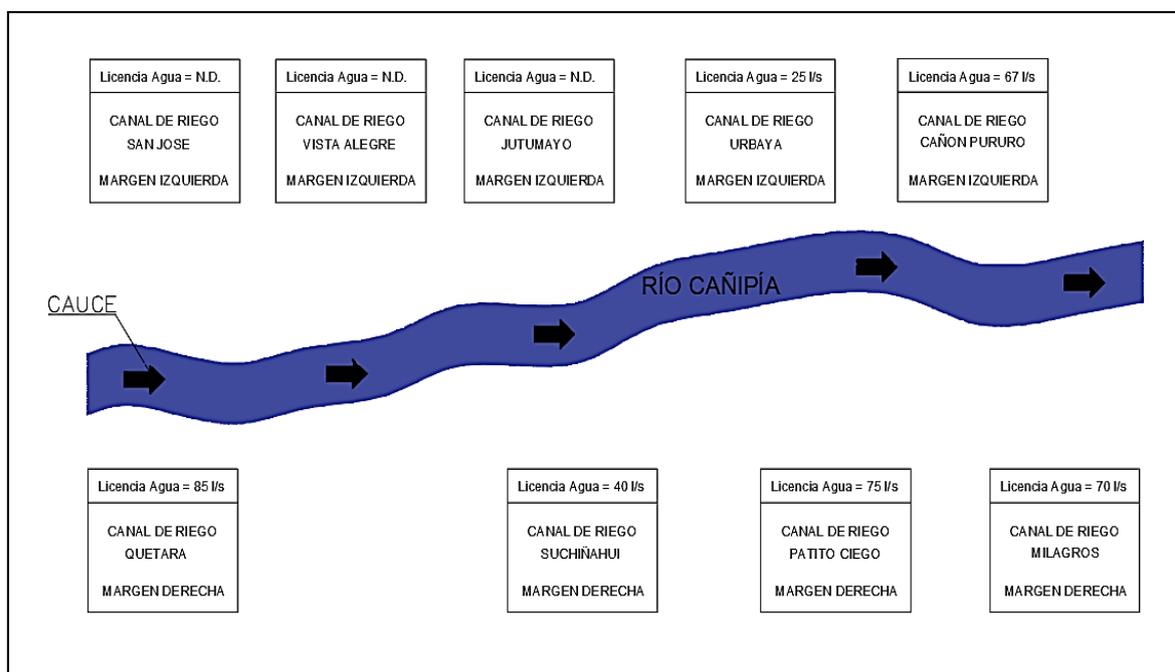
Se puede determinar un esquema hidrográfico en el río Cañipía dentro del área de influencia de las operaciones mineras a tajo abierto en Antapaccay. En la actualidad la fase uno se encuentra ejecutada al 100% (Ver Figura 8).

Figura 8: Esquema hidrográfico Cañipía.

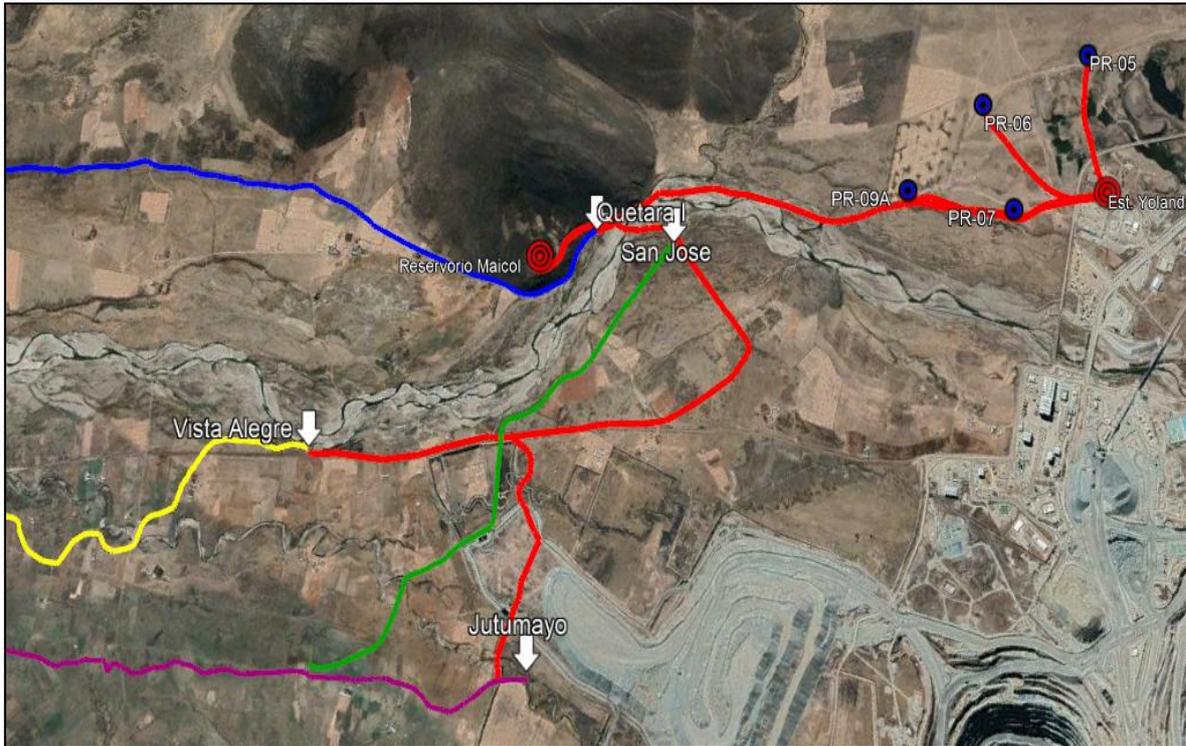
En la Figura 9 se puede distinguir los canales: Quetara (color azul), San José (color verde), Jutumayo (color rosado) y Vista Alegre (color amarillo); todas las líneas mencionadas que salen del reservorio Maicol antes de ingresar a los canales cuentan con una cámara de carga que posee una válvula reguladora y su vertedero triangular de forma que se pueda controlar la dotación de agua hacia los canales de riego, “el canal Quetara posee dos captaciones en el margen derecho del río, debido a las socavaciones se quedó inoperativo la segunda captación” (Miraval A.)

Los canales mencionados de riego cuenta con una cámara de carga con una válvula y su caseta de operación, estos son maniobrados con la finalidad de brindar el déficit del recurso hídrico necesario según la licencia de uso de agua correspondiente.

Figura 9: Esquema Hidraulico Cañipía I Etapa

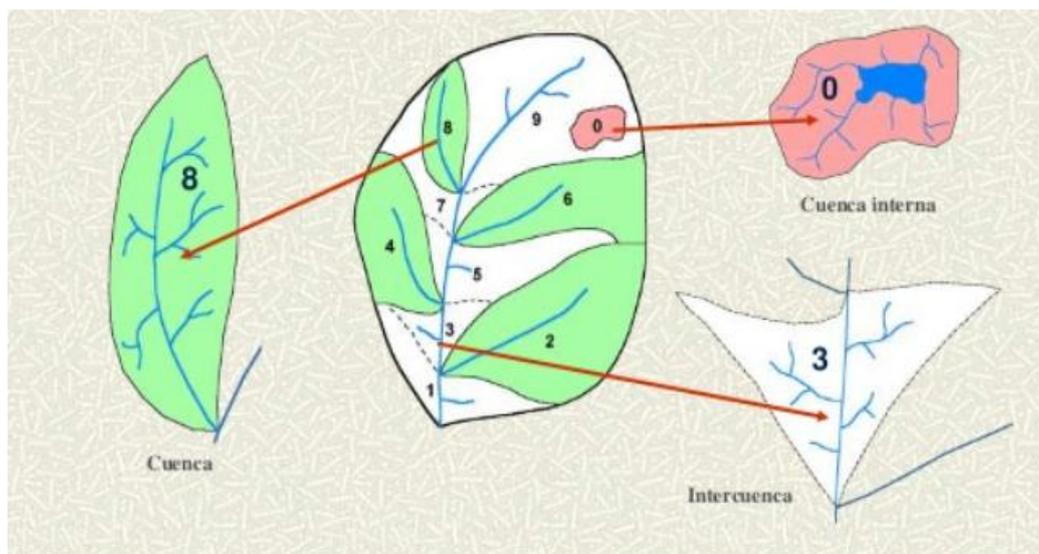
Una cuenca Pfafstetter es un área que no recibe drenaje de ninguna otra área. Una intercuenca Pfafstetter es un área que recibe drenaje de otras unidades aguas arriba y una cuenca interna es un área de drenaje que no contribuye con flujo de agua a otra unidad de drenaje o cuerpo de agua, tales como se indica en la figura 10.

Figura 10: Sistema Pfafstetter para identificación de cuencas

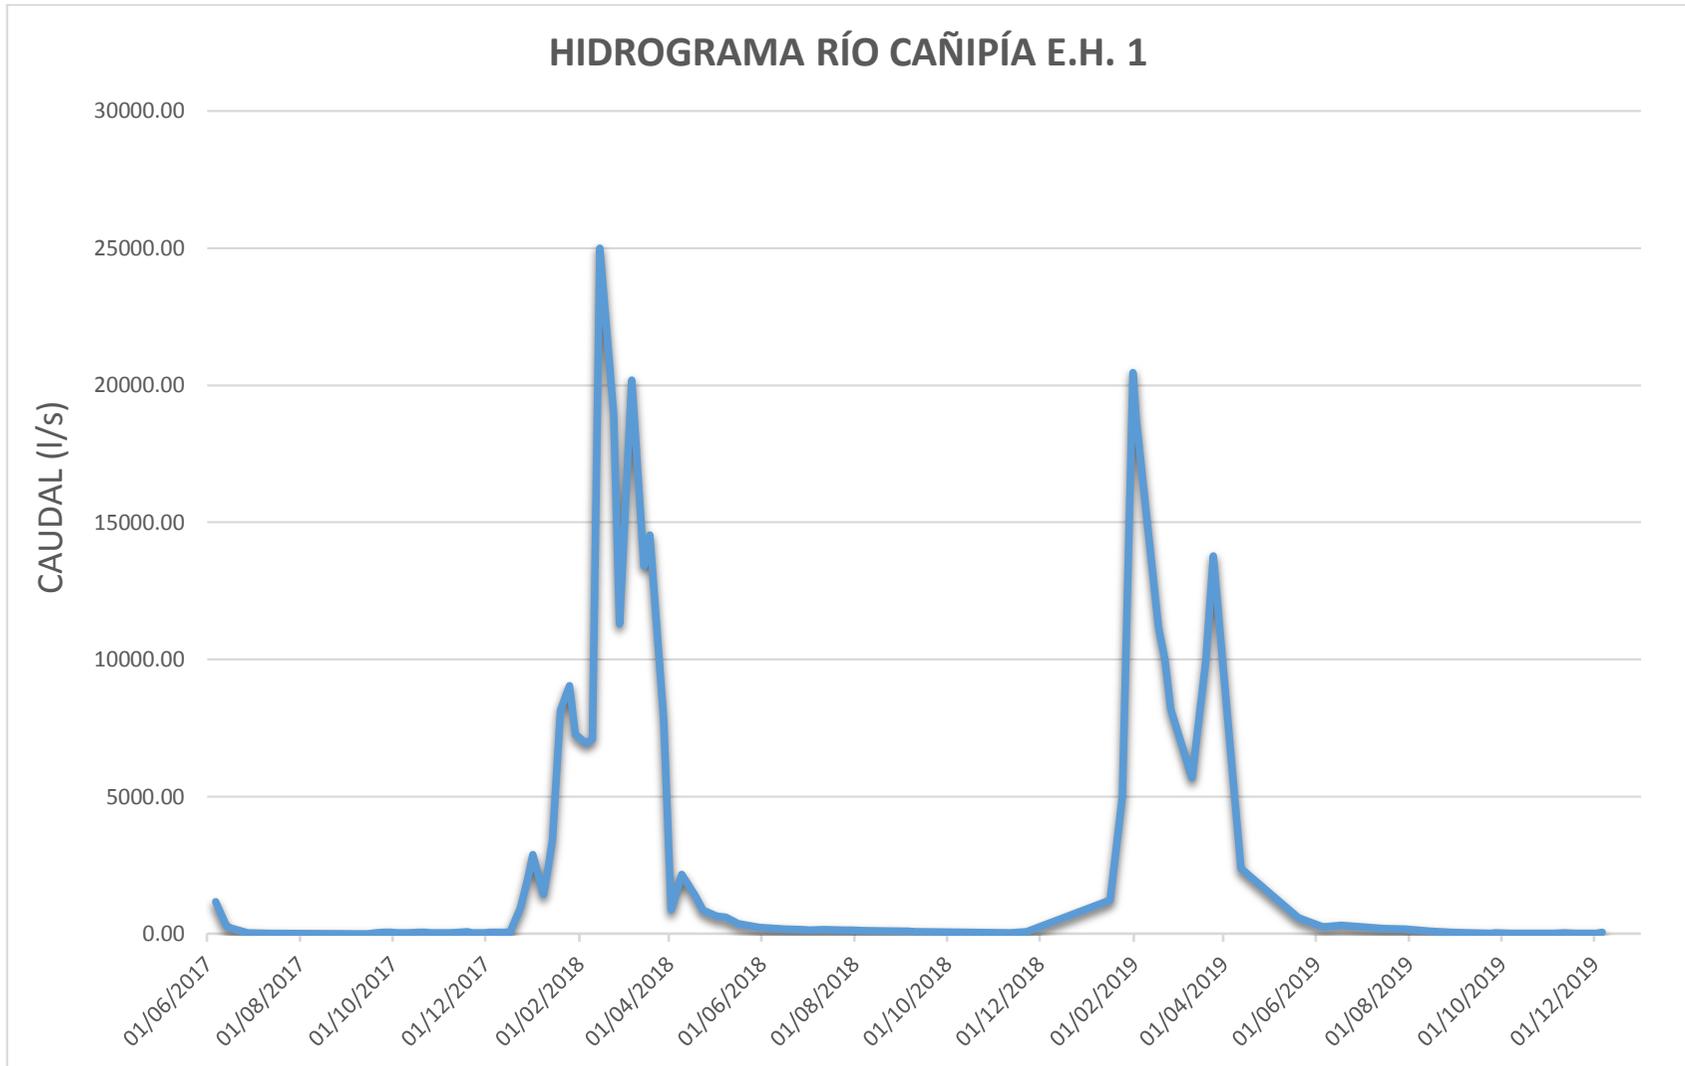
Figura 12: Hidrograma estación río Cañipía

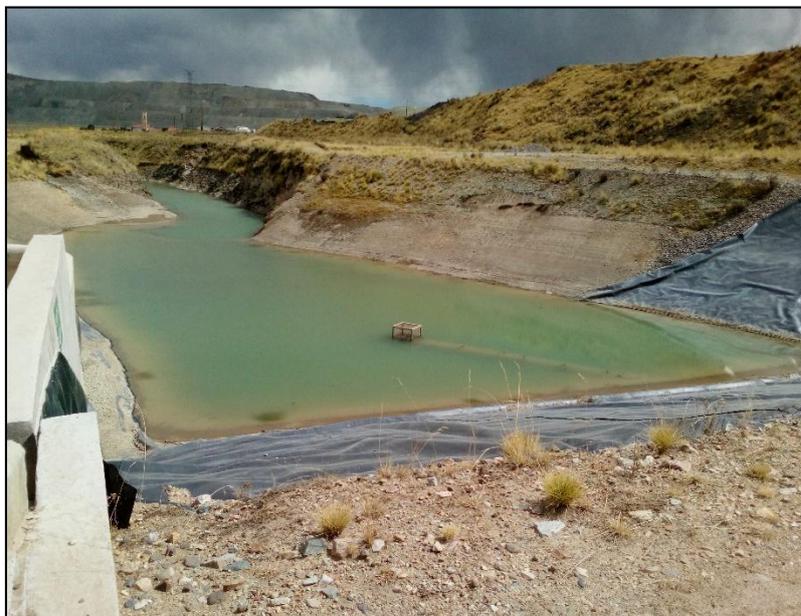
En el mismo tiempo tambien se monitorean los caudales del canal de riego Ccocareta y el Río Tintaya cerca al campamento minero que tiene el mismo nombre, se ejecuta un plan de monitoreo donde a su vez se verifica la infraestructura hidraulica en el dique Tintaya y la operación del sistema de riego Tintaya, operando válvulas para la apertura y cierra con la finalidad de lograr cumplir con la licencia de uso de agua del río Tintaya, en la figura 13 se puede apreciar el dique Tintaya.

Figura 13: Dique Tintaya temporada de estiaje.

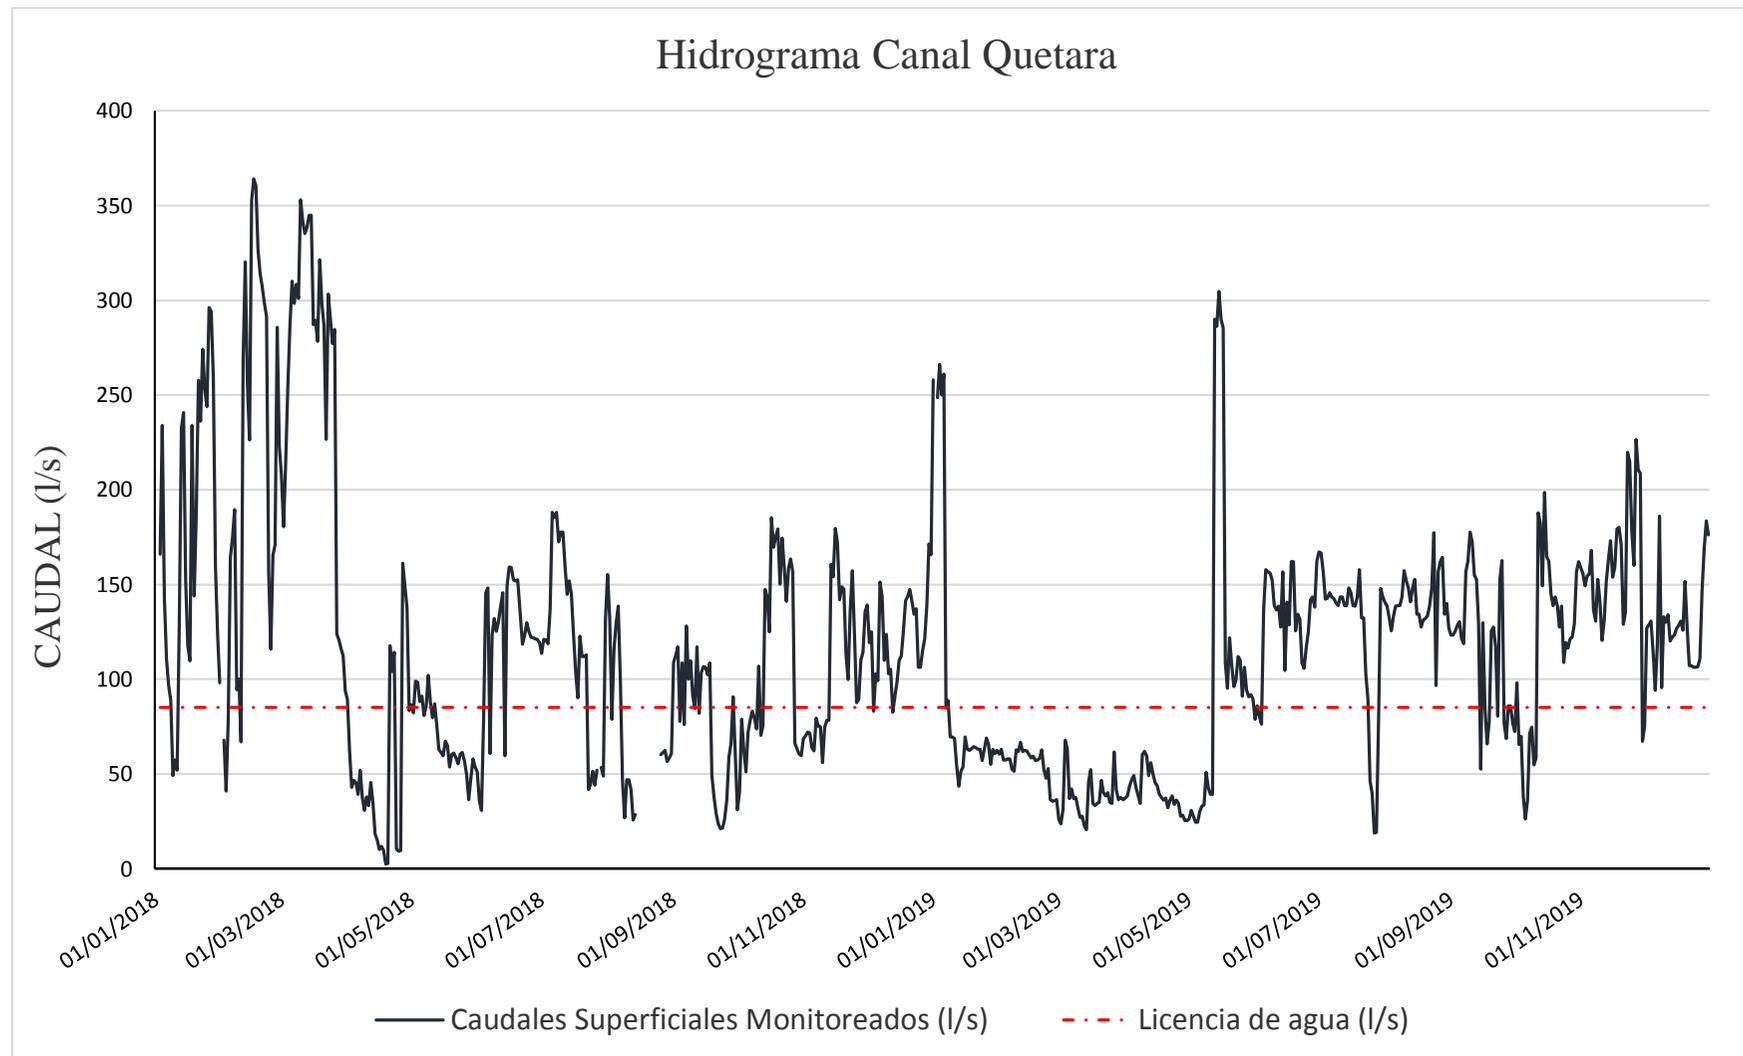
Figura 14: Hidrograma canal Quetara años 2018 y 2019.

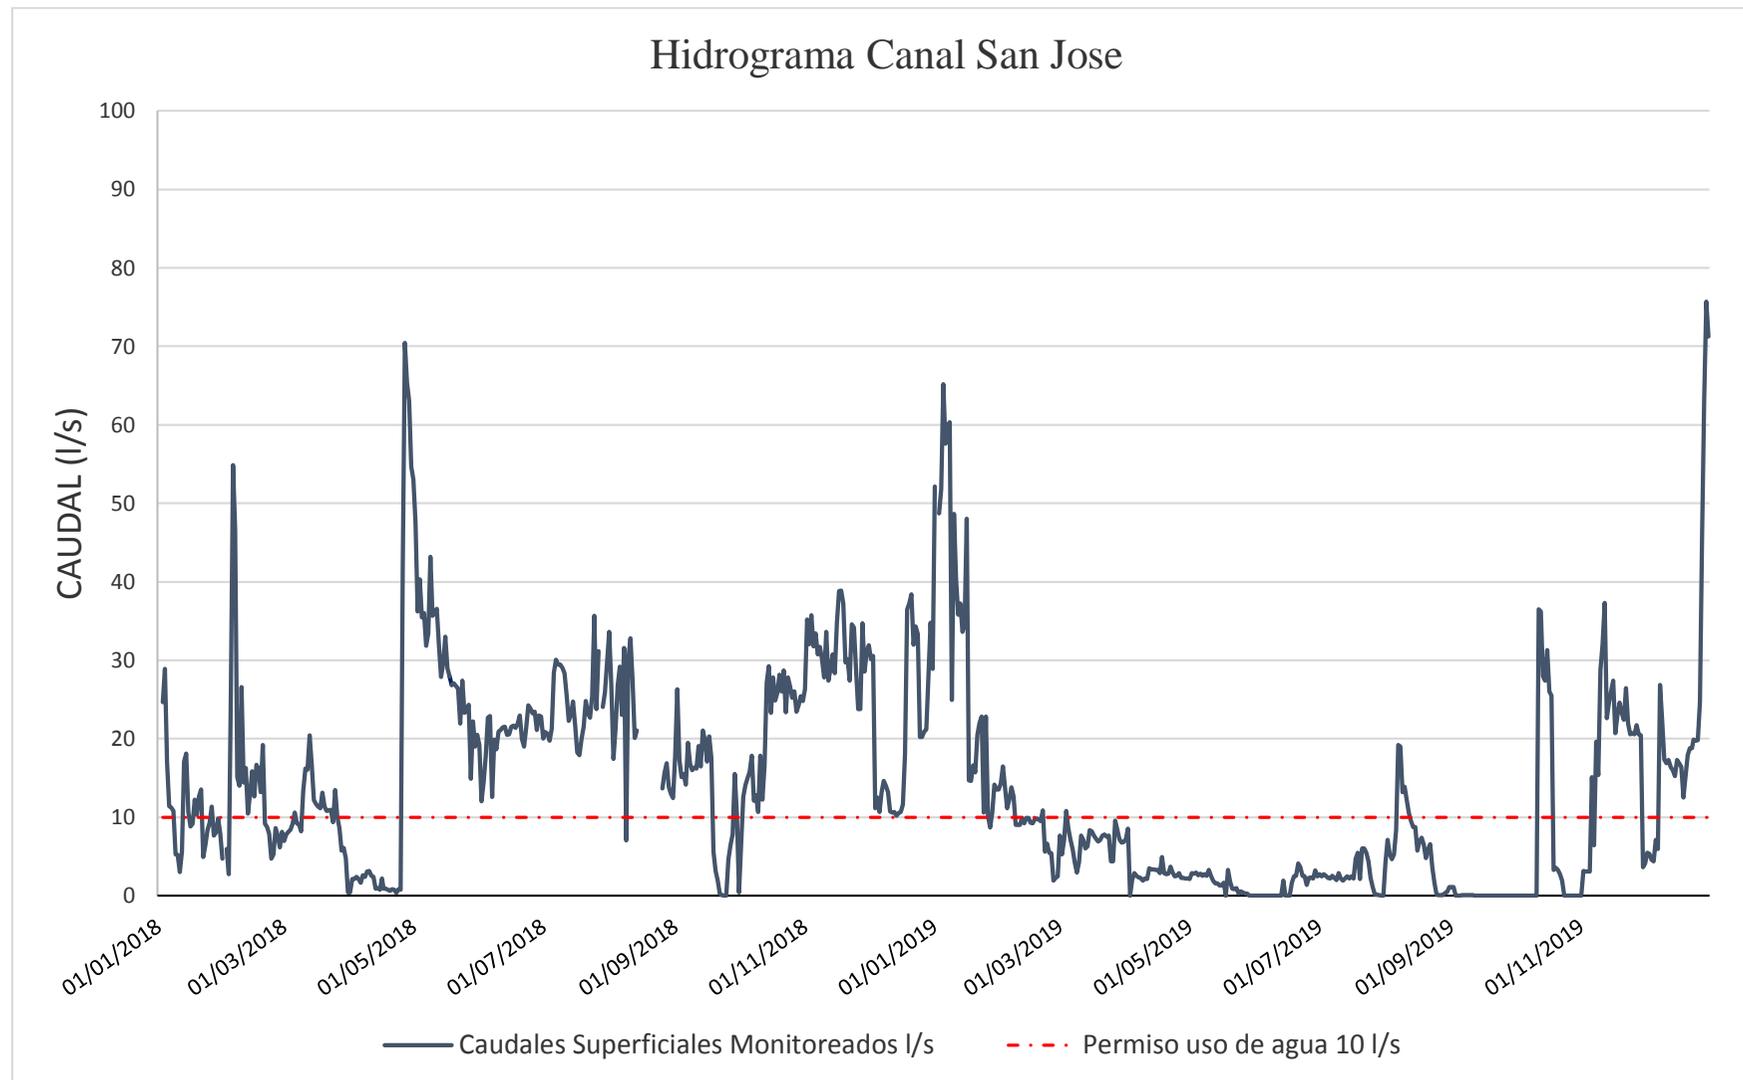
Figura 15: Hidrograma canal San José años 2018 y 2019.

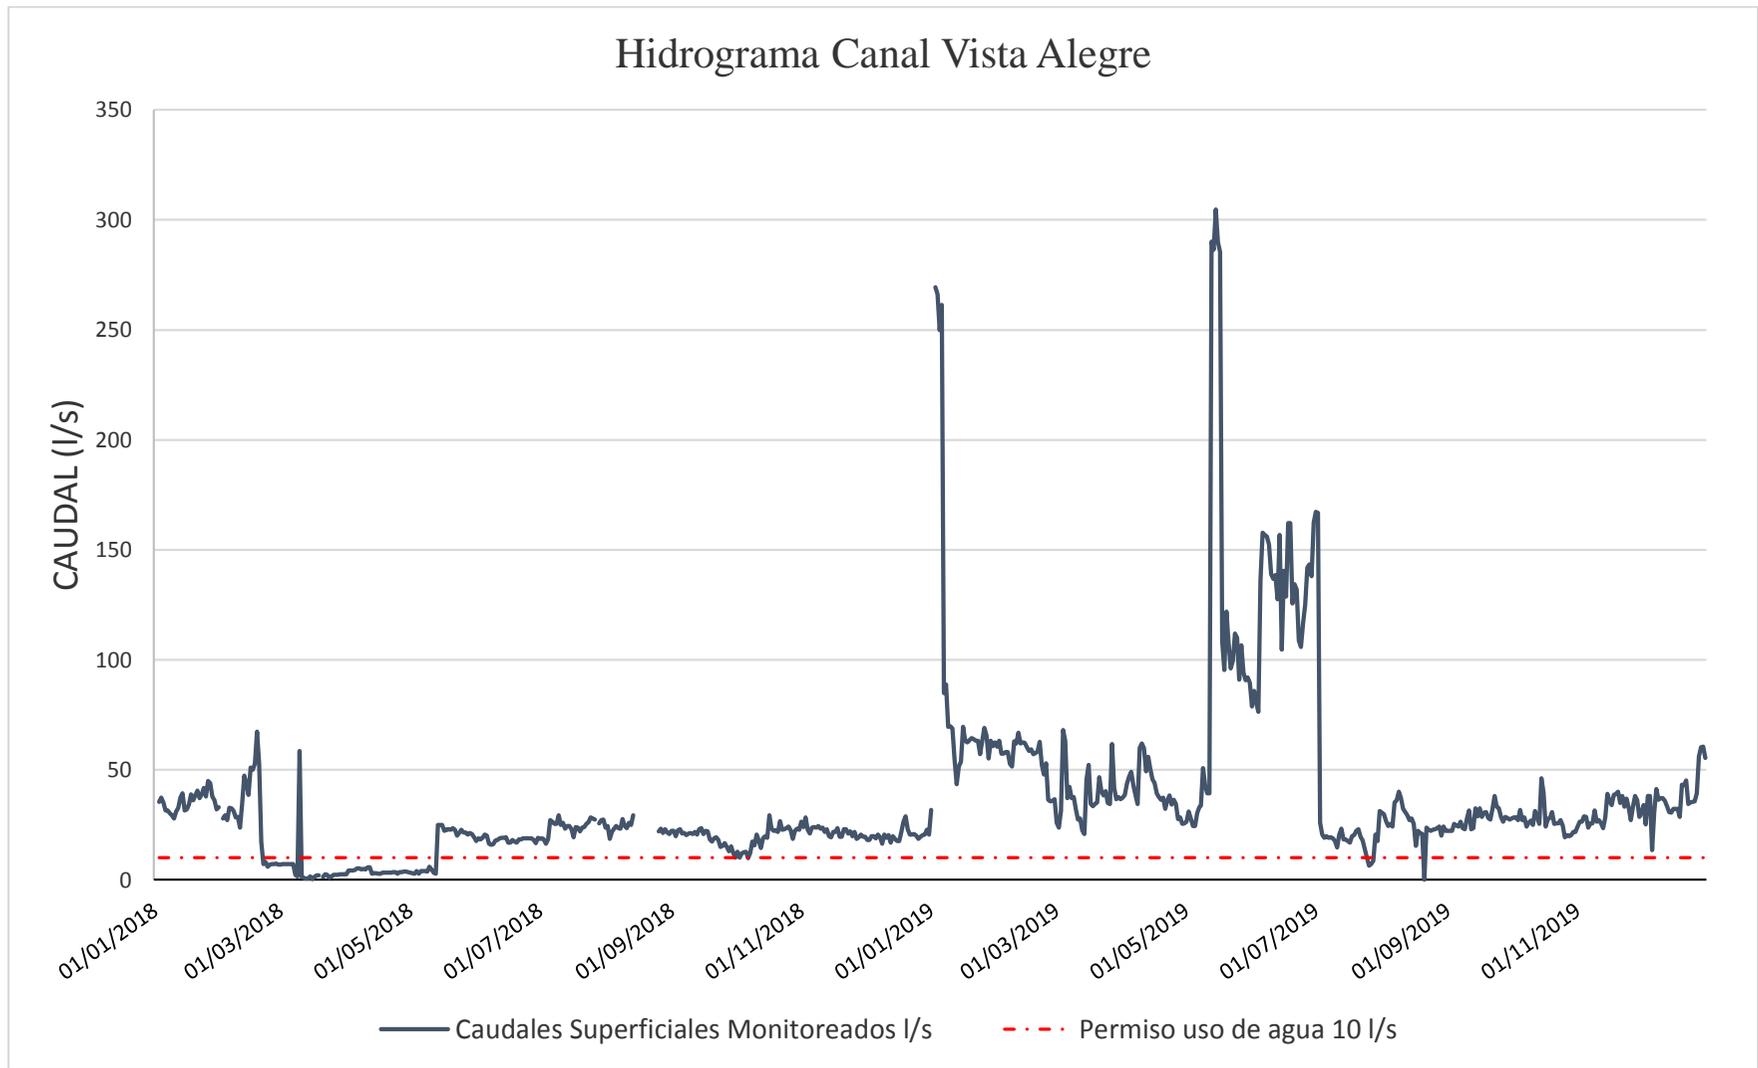
Figura 16: Hidrograma canal Vista Alegre años 2018 y 2019.

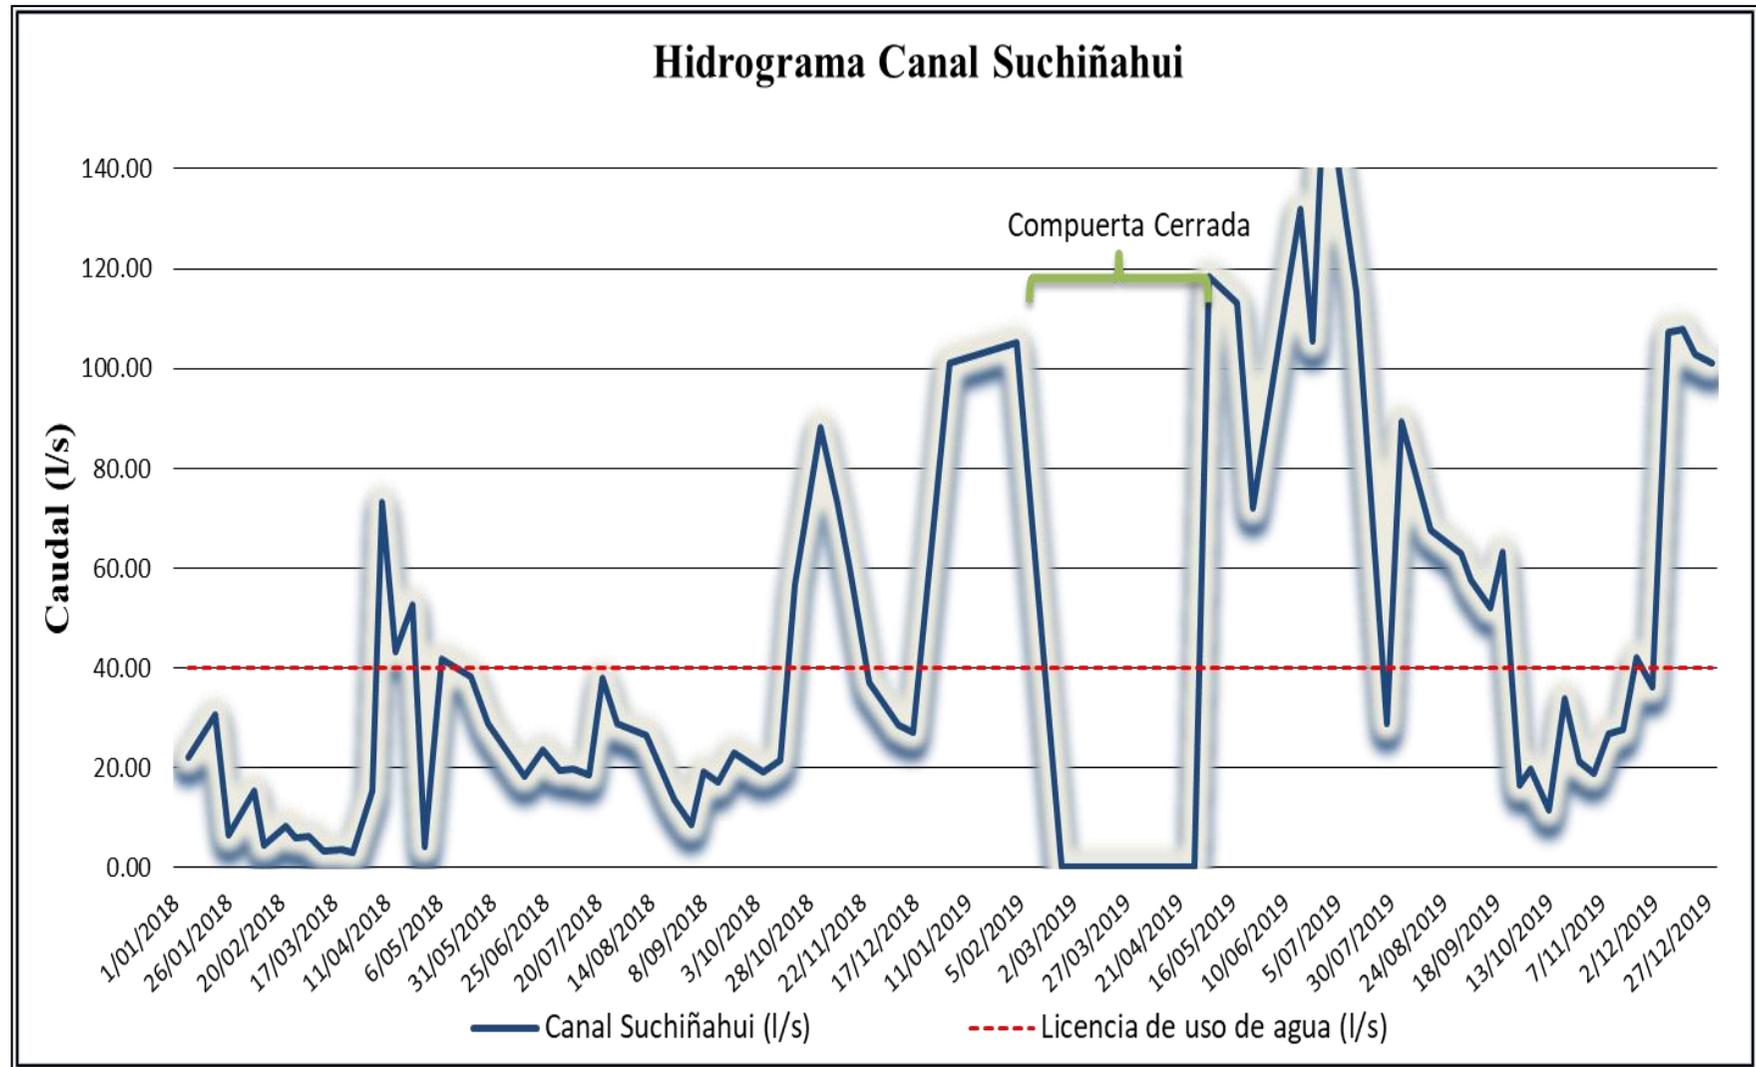
Figura 17: Hidrograma canal Suchiñahui años 2018 y 2019.

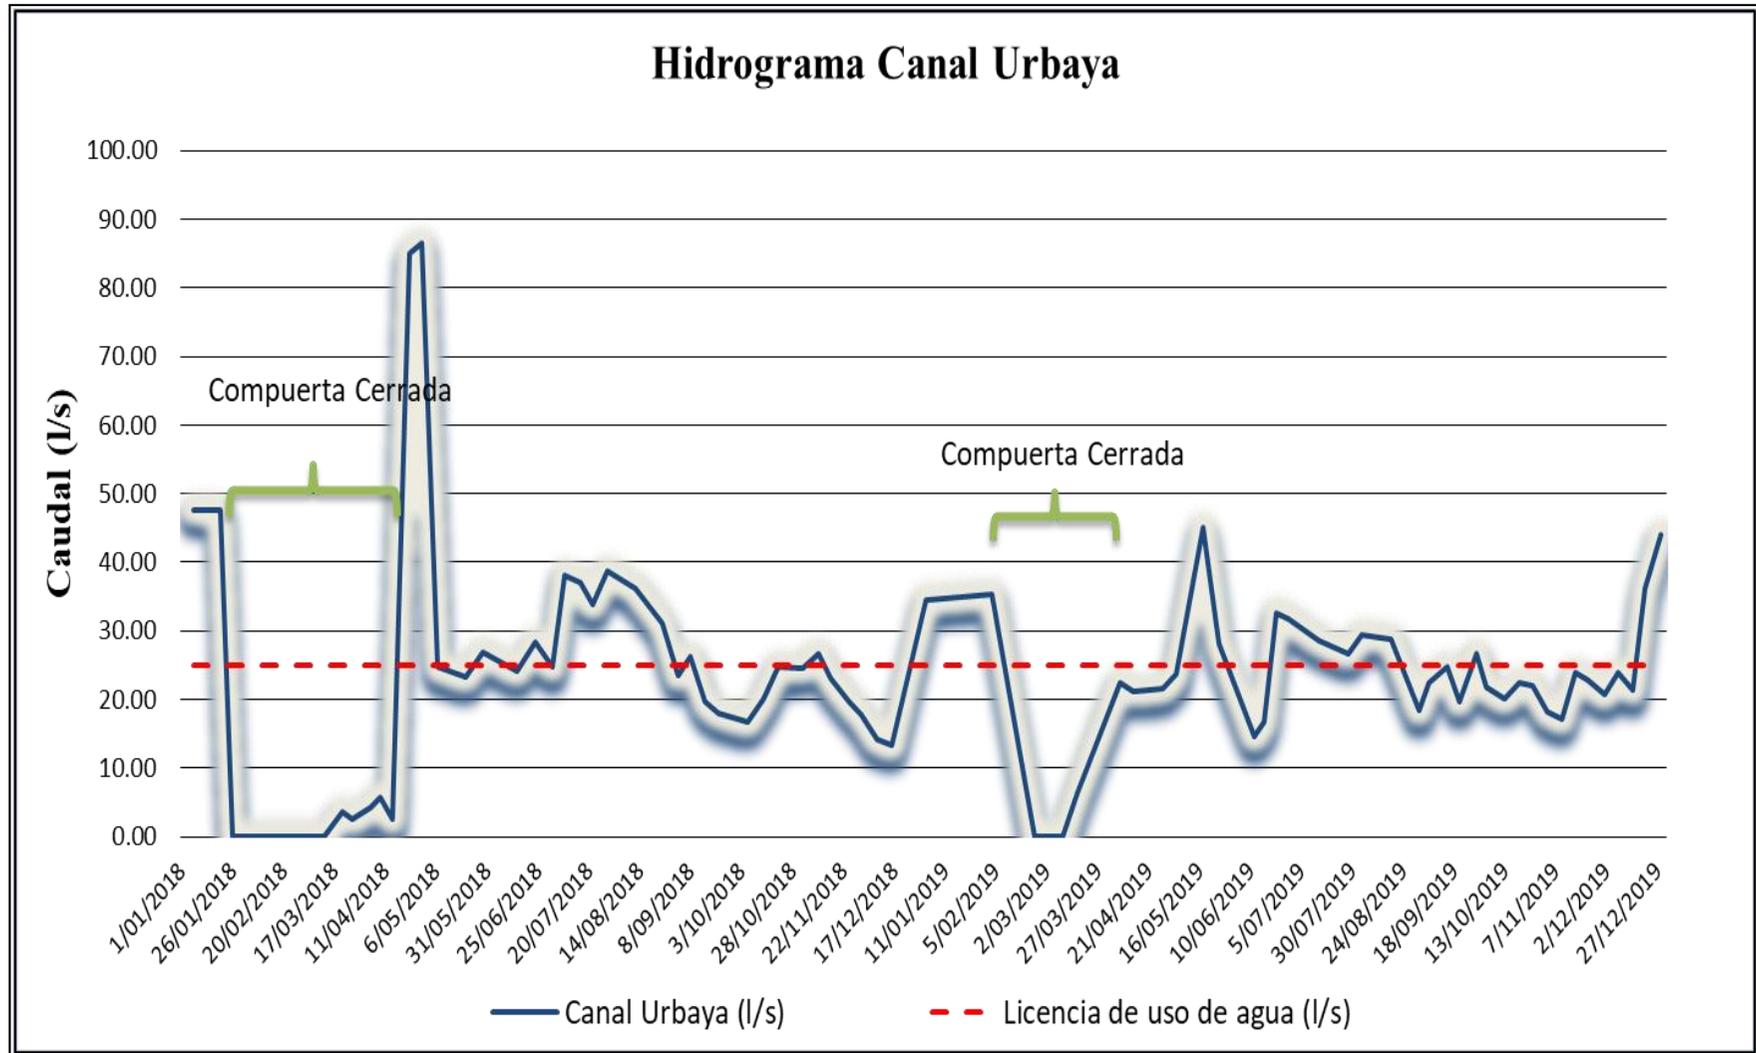
Figura 18: Hidrograma canal Urbaya años 2018 y 2019.

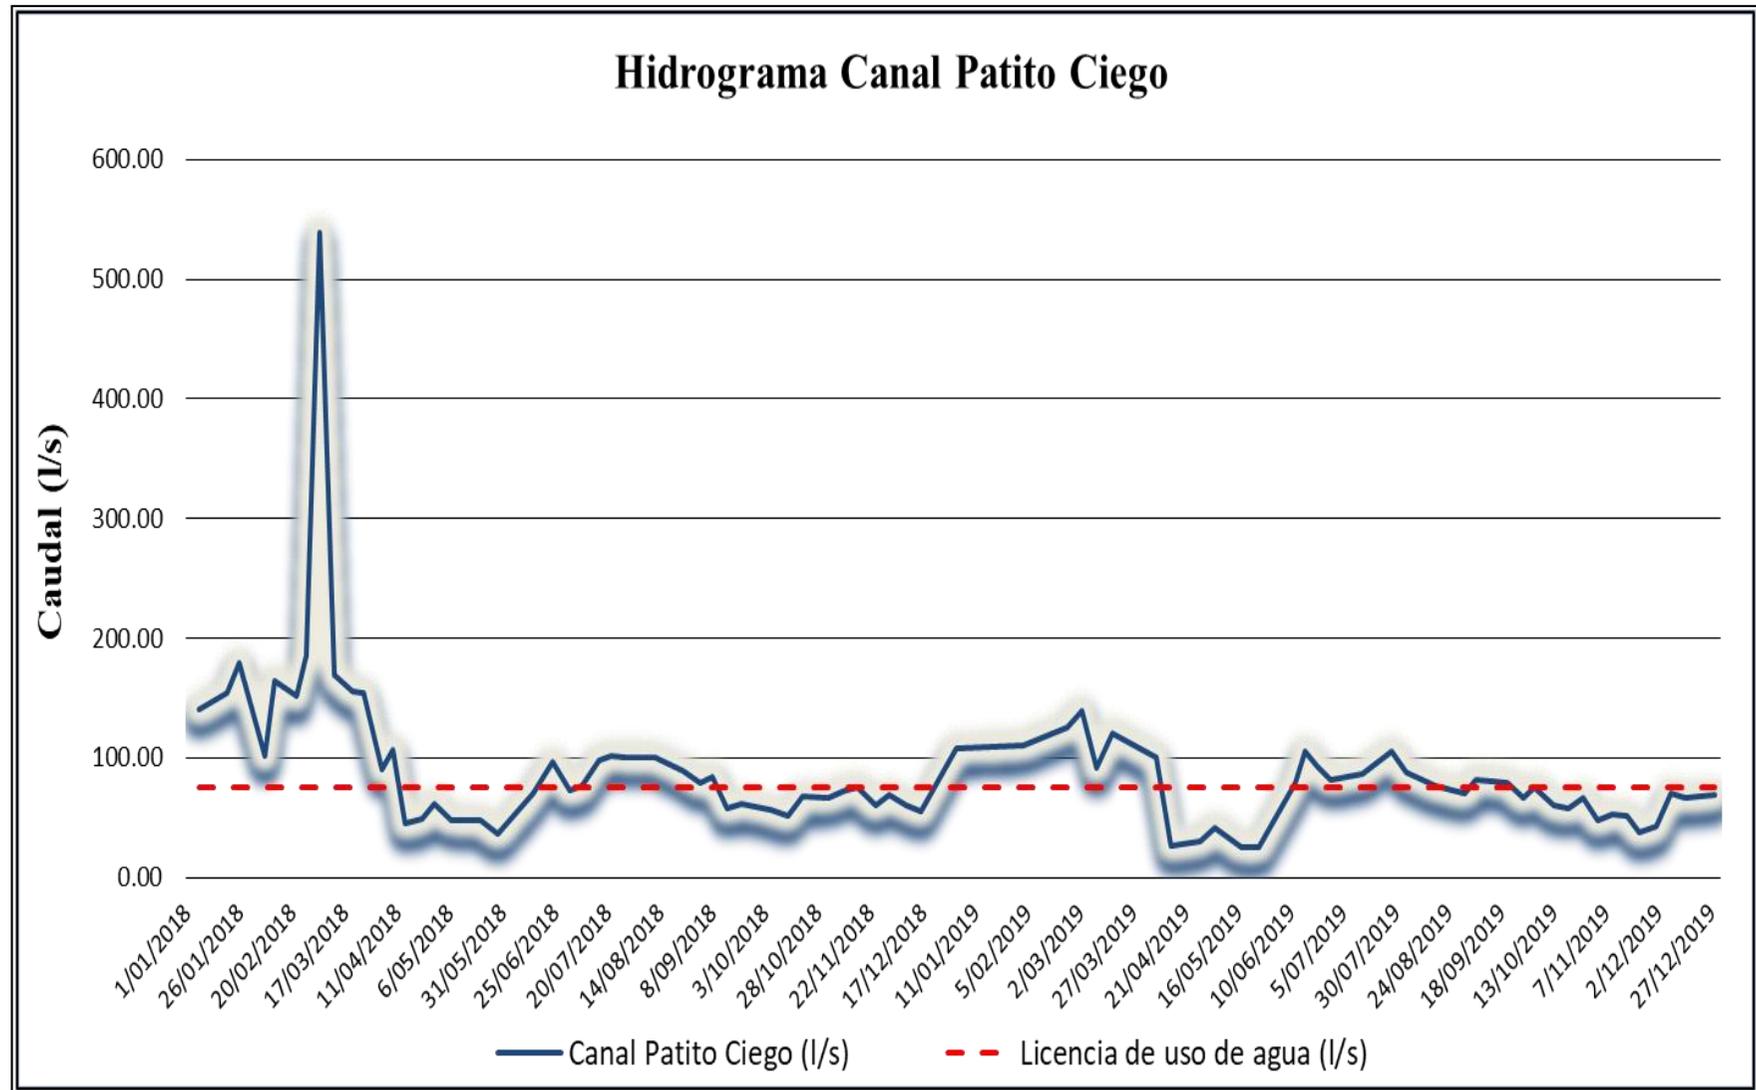
Figura 19: Hidrograma canal Patito Ciego años 2018 y 2019.

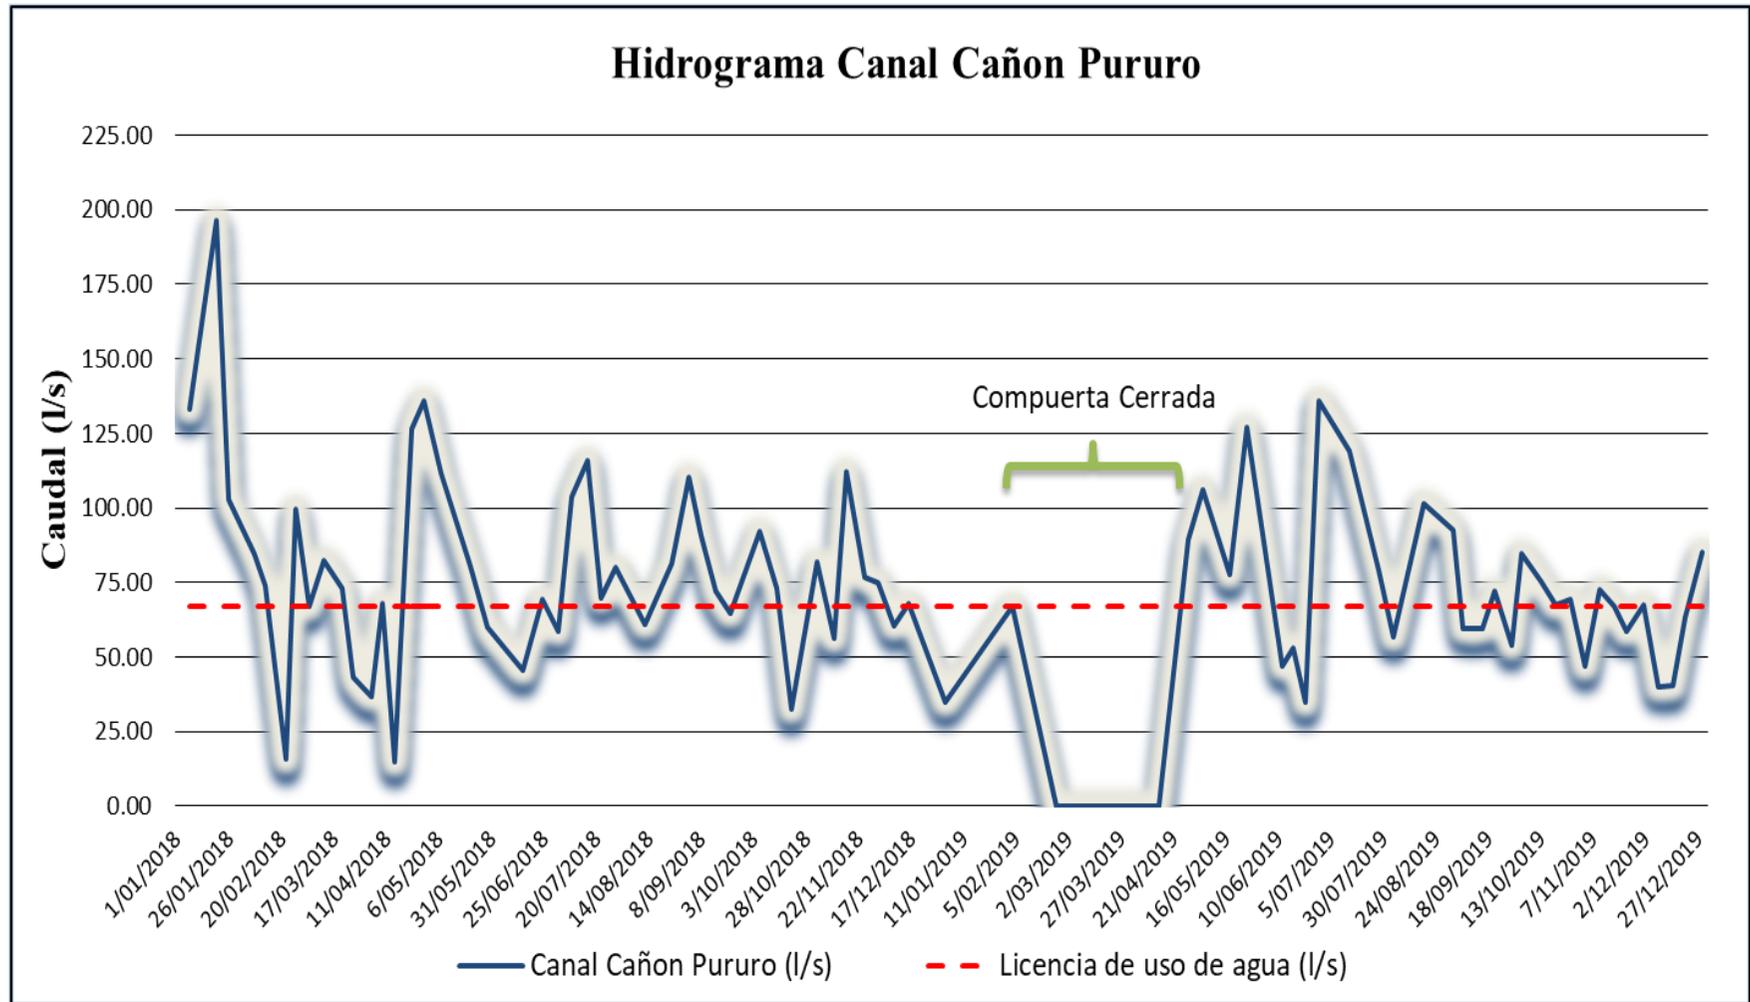
Figura 20: Hidrograma canal Cañon de Pururo años 2018 y 2019
