**“MONITOREO SUPERFICIAL, SUBTERRÁNEO Y SISTEMA DE
REPOSICIÓN DE AGUA AL CANAL QUETARA EN LA CUENCA
CAÑIPÍA - ESPINAR - CUSCO”**

**TRABAJO DE SUFICIENCIA PROFESIONAL
PARA OPTAR EL TÍTULO DE
INGENIERO AGRÍCOLA**

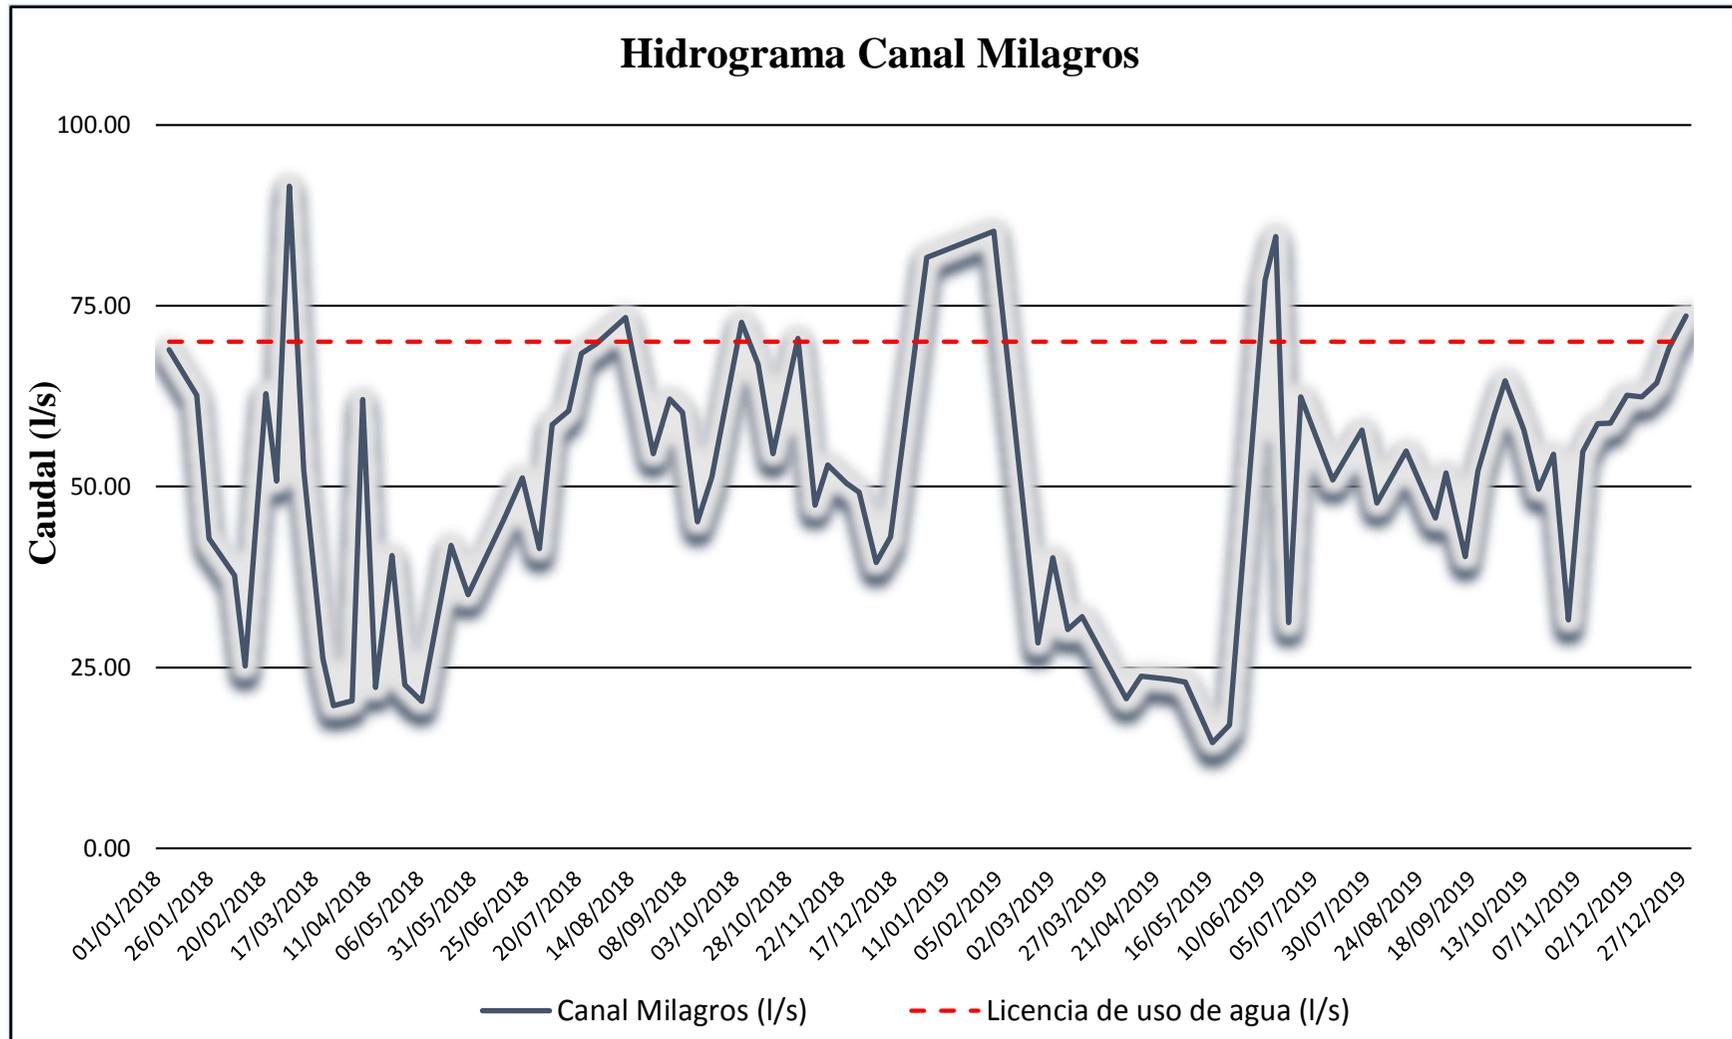
Figura 21: Hidrograma canal Milagros años 2018 y 2019.

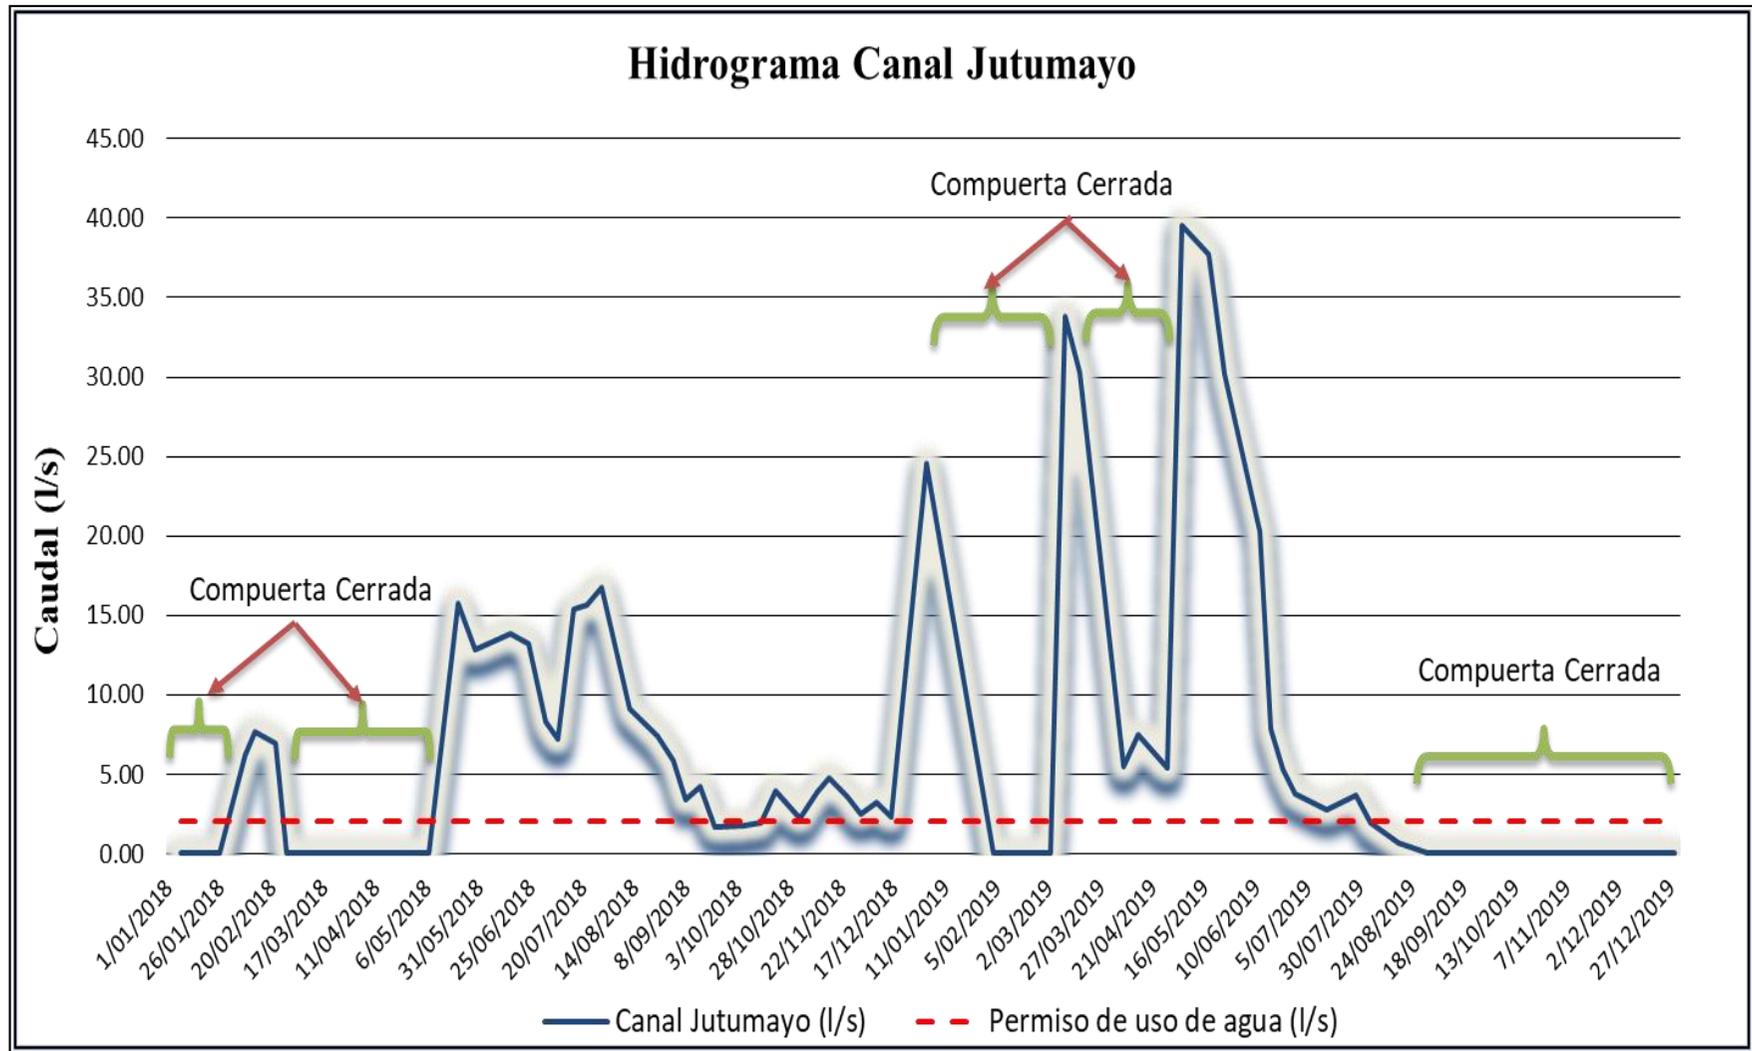
Figura 22: Hidrograma canal Jutumayo años 2018 y 2019.

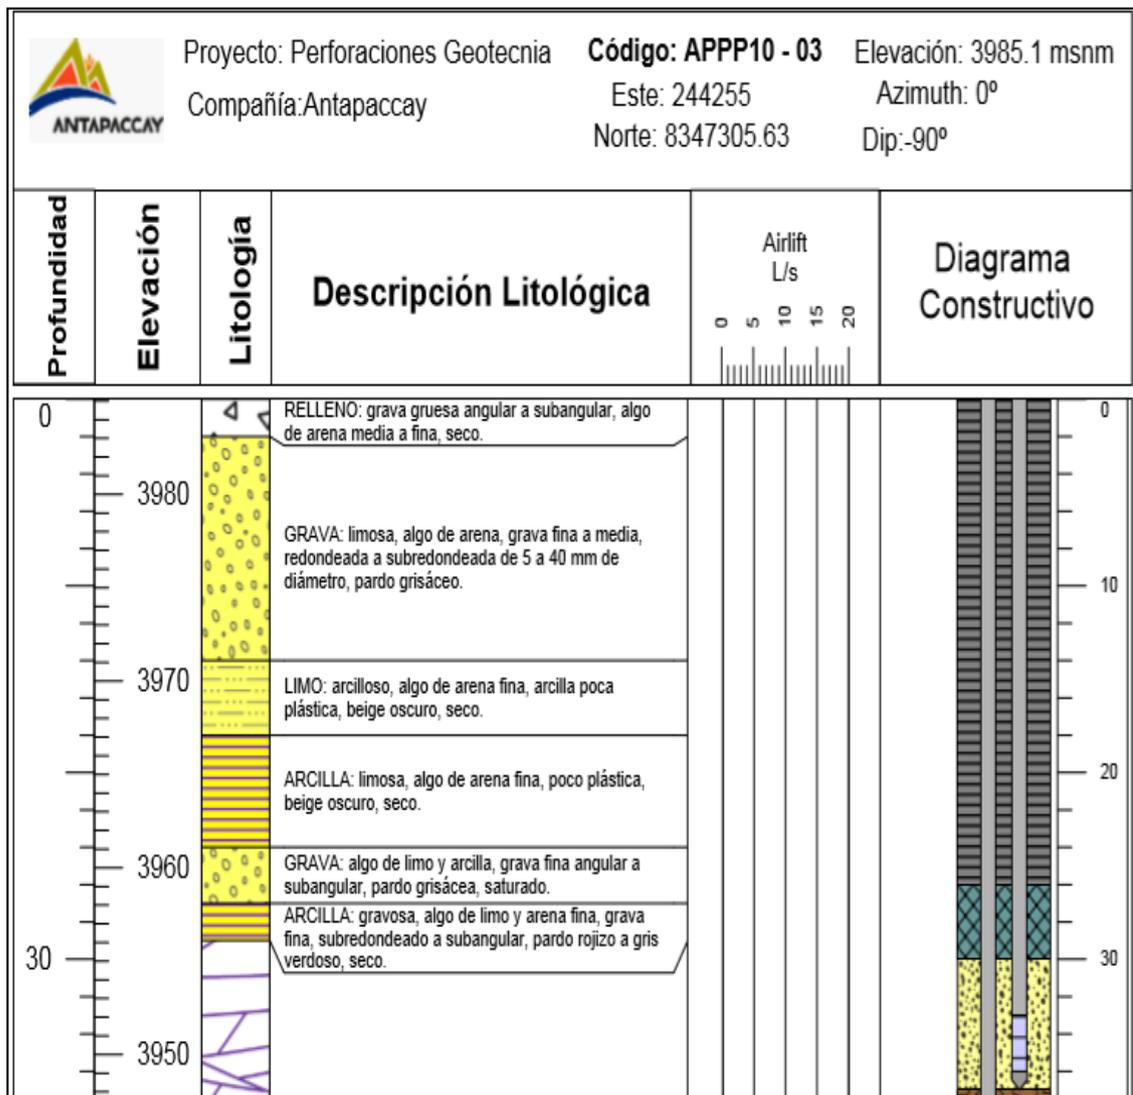
La compañía minera Antapaccay invierte en la construcción de piezómetros para el monitoreo de agua en las paredes del tajo abierto en la extracción de minerales donde principalmente es cobre, a su vez tambien implemento piezómetros en los alrededores de la explotación minera. En la zona de huinipampa se realizarón los ensayos de perforaciones geotécnicas en todos los piezómetros y pozos ubicando el perfil litológico y las profundidades con las pruebas de Airlift. En algunos casos se instalarón niveles someros y profundos como son el caso de los piezometros APP 10-3; PZ-01, PZ-04, PZ-05, PZ-08 y PZ-16. La descripción litológica para el piezómetro APP 10-3, encuentra material grava limosa, limo, arcilla, grava, arcilla gravosa con algo de limo y arena fina hasta la profundidad de 30m del nivel del terreno natural (Ver Figura 23).

Figura 23: Descripción litológica de piezometro APP 10-3

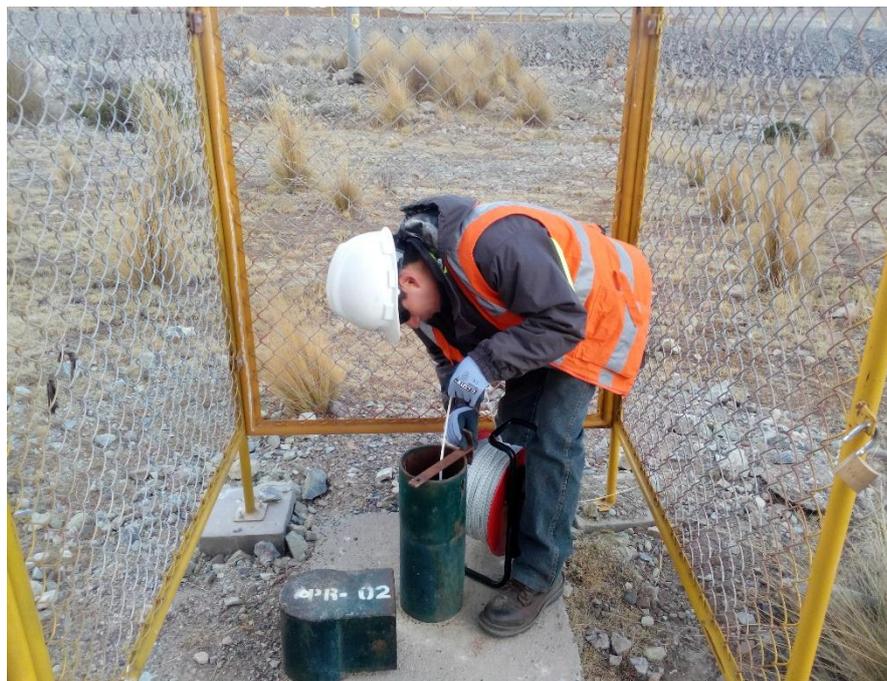
Los datos de precipitación son proporcionados por el área de Medio Ambiente, se adjuntan para el análisis correspondiente en los gráficos luego de procesar los datos obtenidos en campo, en el inicio los puntos de monitoreo se basaron en algunos piezómetros y pozos de reposición que se encuentran desmontados.

Figura 24: Monitoreo de niveles piezometricos PR-02

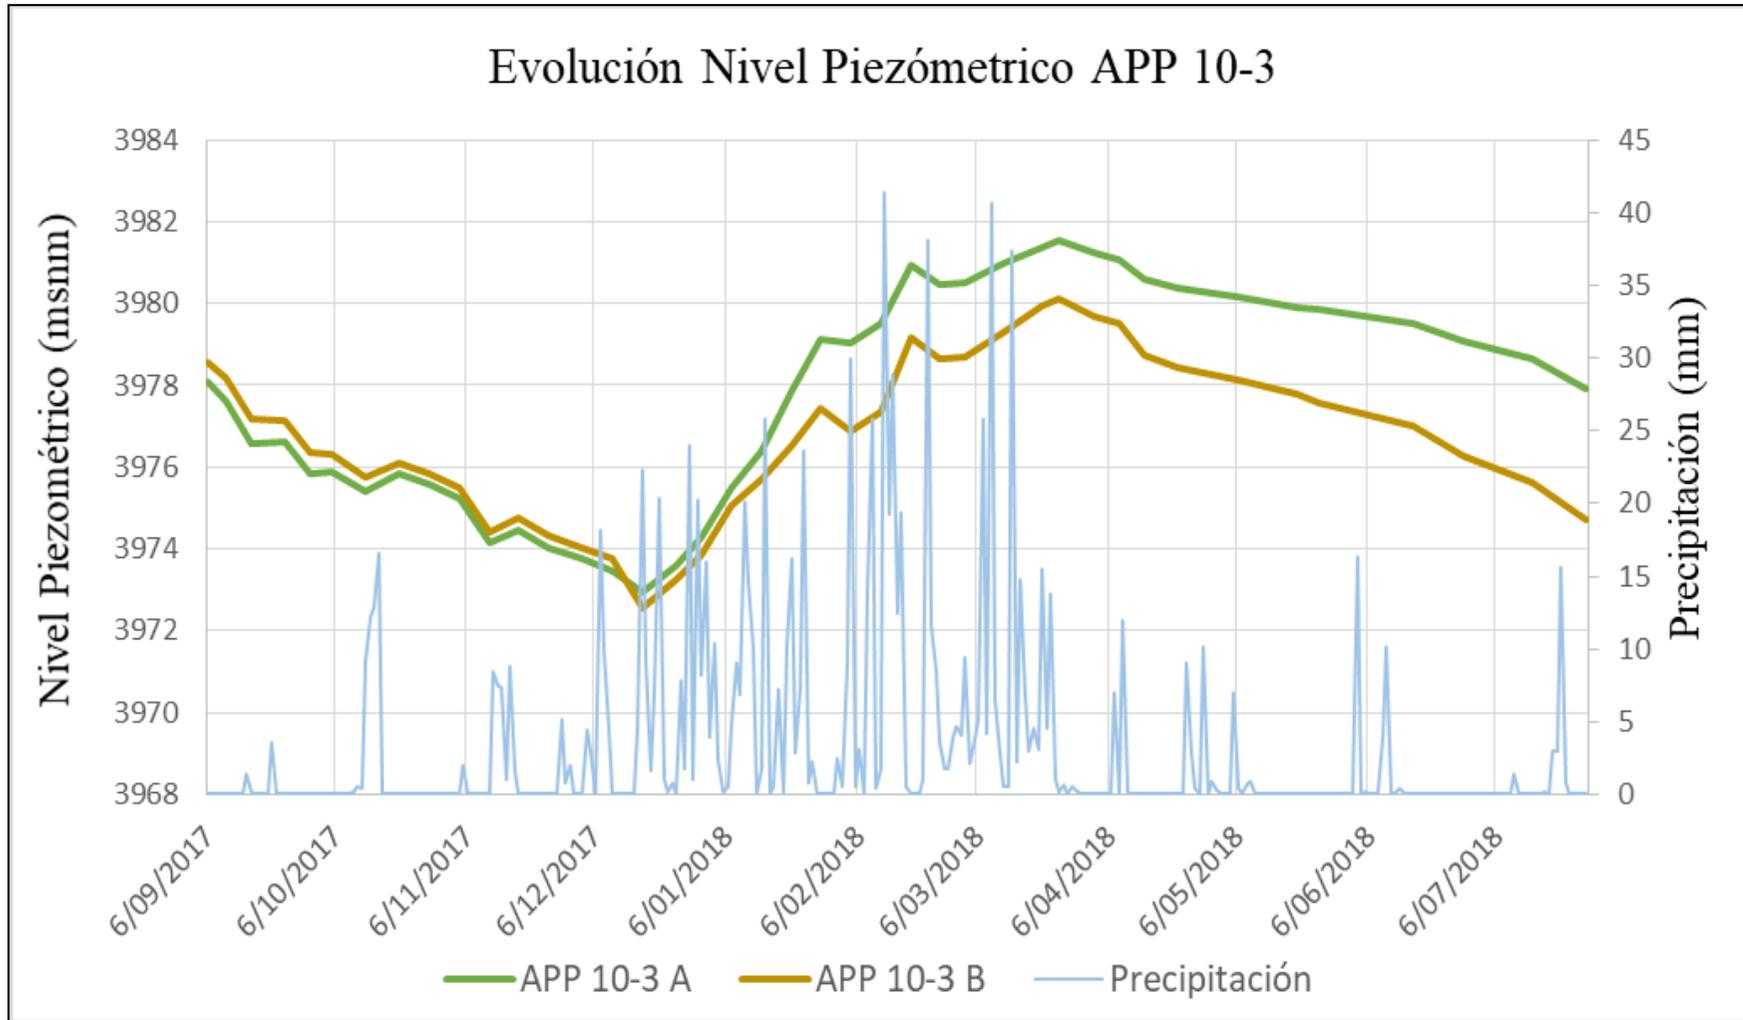
Figura 25: Evolución piezometrica APP 10-3.

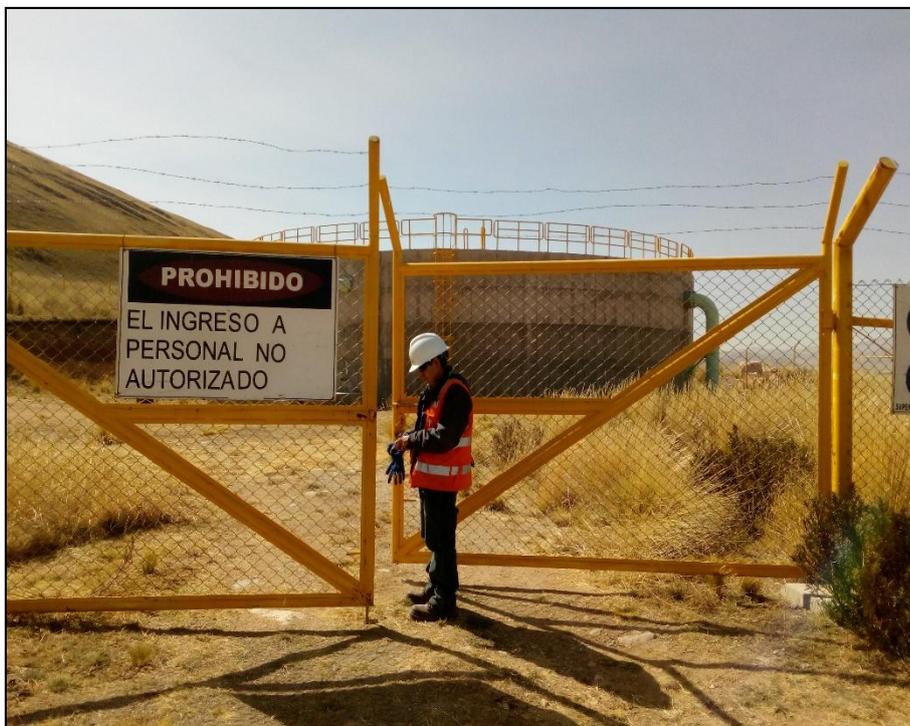
En los canales comprendidos en la Primera Etapa, se opera la reposición únicamente para el canal Quetara debido a la autorización directa de parte de la gerencia de Medio Ambiente. La operación del sistema de Reposición de agua está a cargo únicamente de la empresa Sifman Soluciones, quien está encargado de su operación y verificación de infraestructuras hidráulicas de todo el sistema a partir de la conducción de agua por tuberías Hdpe del tanque Yolanda hasta el reservorio Maicol ubicado en el cerro Cconco y sus derivaciones hacia los canales de la primera etapa comprendidos en el Estudio de Impacto Ambiental (Ver Figura 26).

Figura 26: Ingreso al reservorio Maicol.

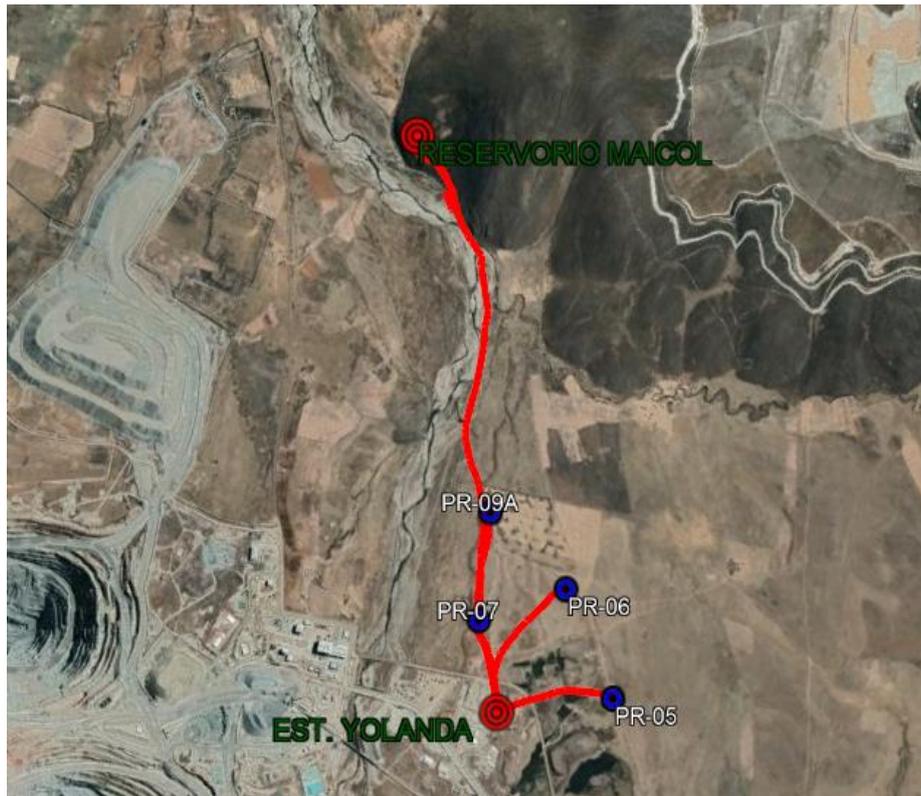
Reservorio Maicol) y Sifman Soluciones (Operación de la descarga de agua del Reservorio Maicol hasta los canales comprendidos en la I etapa EIA). En la Figura 27 se aprecian los pozos de reposición en Huinipampa de los cuales solo el PR-09^a no se encuentra operativo debido a que en la prueba hidráulica el agua q se obtiene presenta sedimentos que al unir el agua obtenida con los otros pozos produciría futuras fallas en la bomba ubicada en la tanque Yolanda.

Figura 27: Sistema de reposición de agua Cañipía

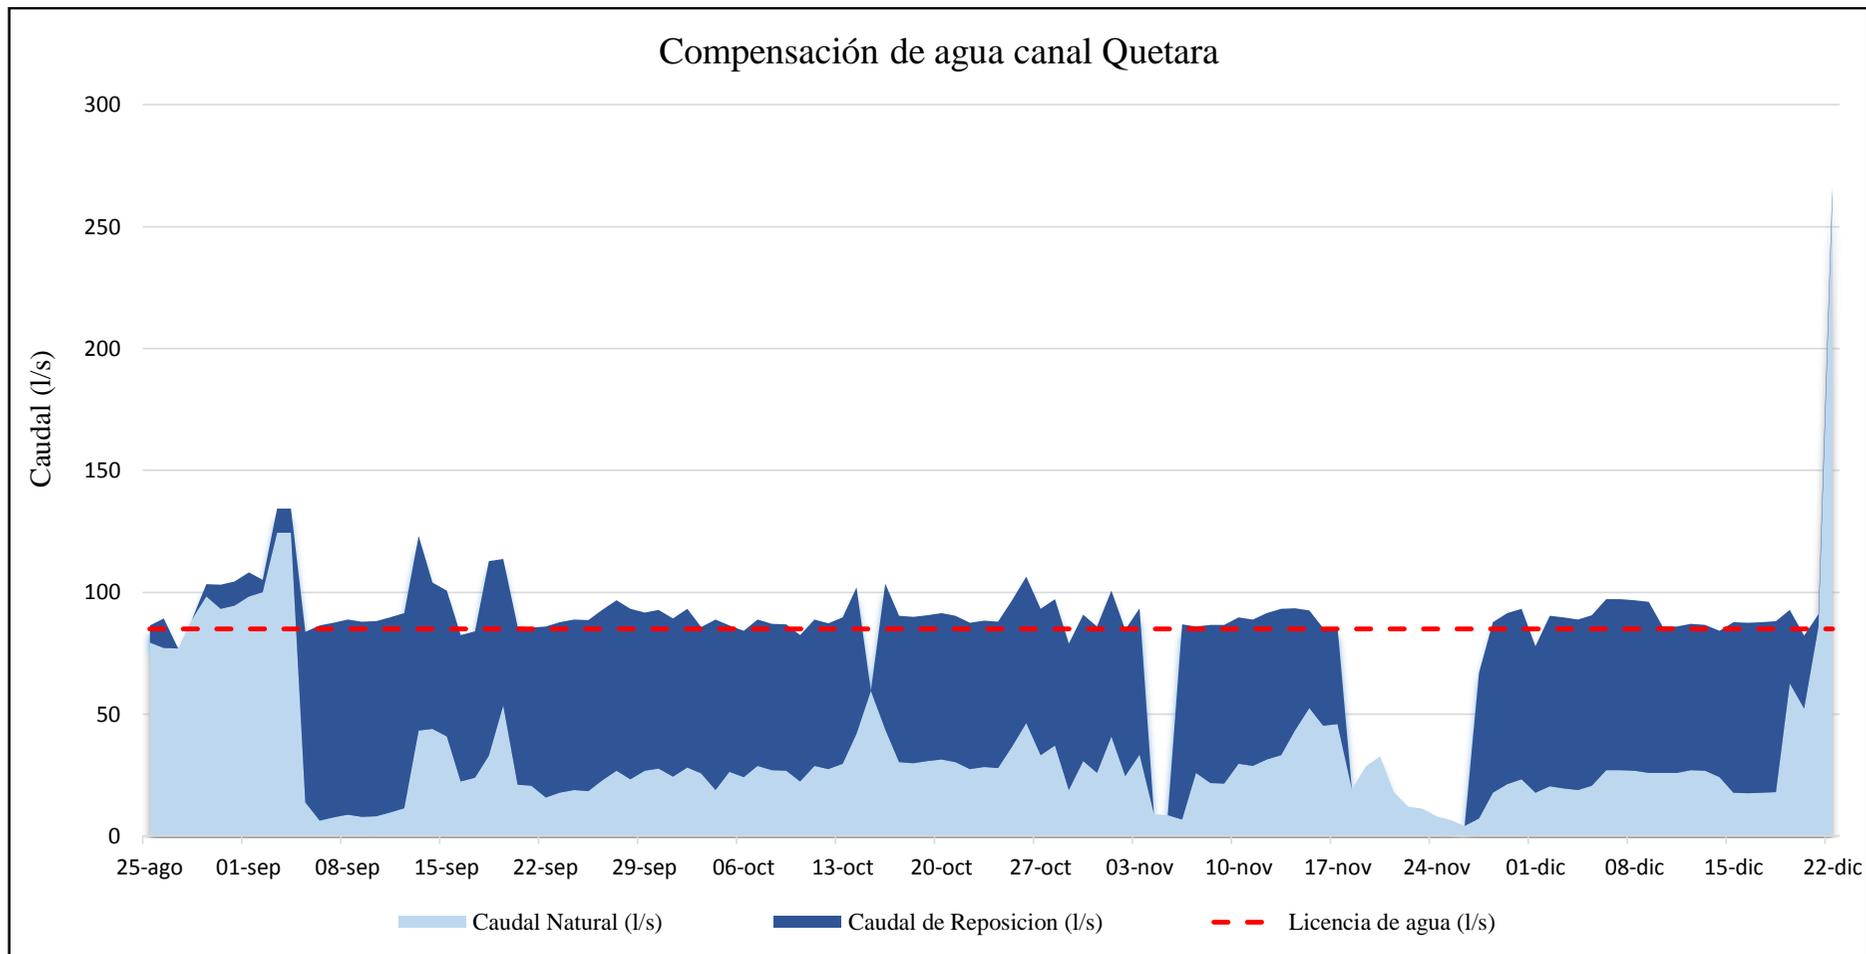
Figura 28: Caudales naturales y reposición en el canal Quetara año 2017

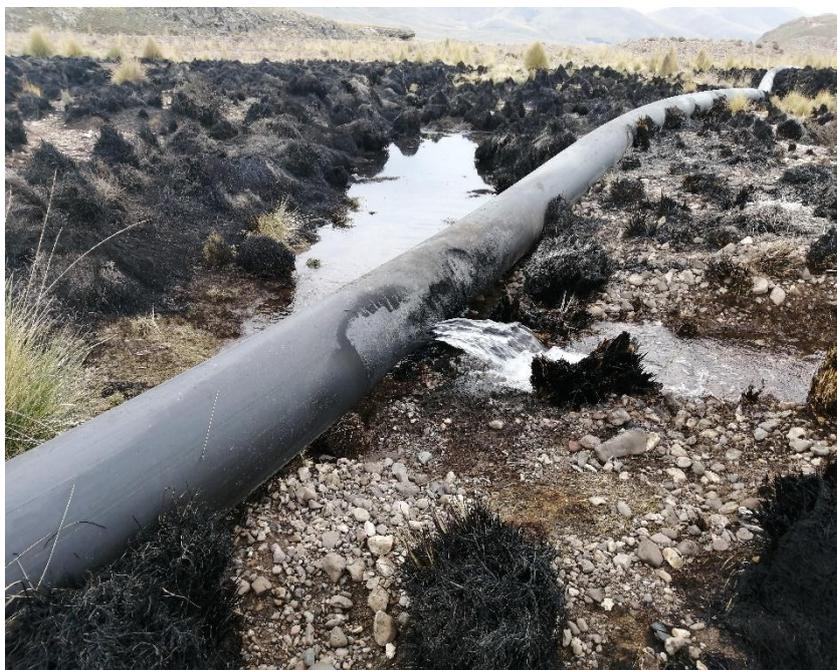
Figura 29: Daño a la propiedad Antapaccay por parte de los comuneros

En el año 2018 en la temporada de estiaje los usuarios de los canales que se encuentran en la etapa III del estudio de impacto ambiental (Patito Ciego, Pururo y Milagros), mostraron sus molestias y quejas por no ser beneficiarios con la dotación de agua a sus canales de riego como se hacía en el caso del canal Quetara, es por ello que al expresar su malestar y su pronta atención por parte de la compañía minera quemaron parte de la tubería que conducía agua de la estación de bombeo Yolanda hacia el reservorio Maicol, se hizo el metrado de la tubería afectada para solicitar la pronta acción de reparación de la misma a través de máquinas para las pegas por termo fusión. En la Figura 29 se puede apreciar los daños a la propiedad ocasionados por los comuneros.

Se dio una solución de diseñar una derivación directa con un accesorio en forma de Y que se conectó a la tubería principal de 16” de diámetro, esto dejando operativo el sistema de reposición para los canales de la I etapa y una derivación directa hacia el río Cañipía incrementando el caudal del mismo para que todos los canales que se encuentran aguas abajo sean beneficiarios del recurso, a su vez se incorporó un punto de descarga de agua tratada proveniente de la PTAE (Planta de Tratamiento de Agua Excedentes), al río autorizados por la entidad correspondiente.

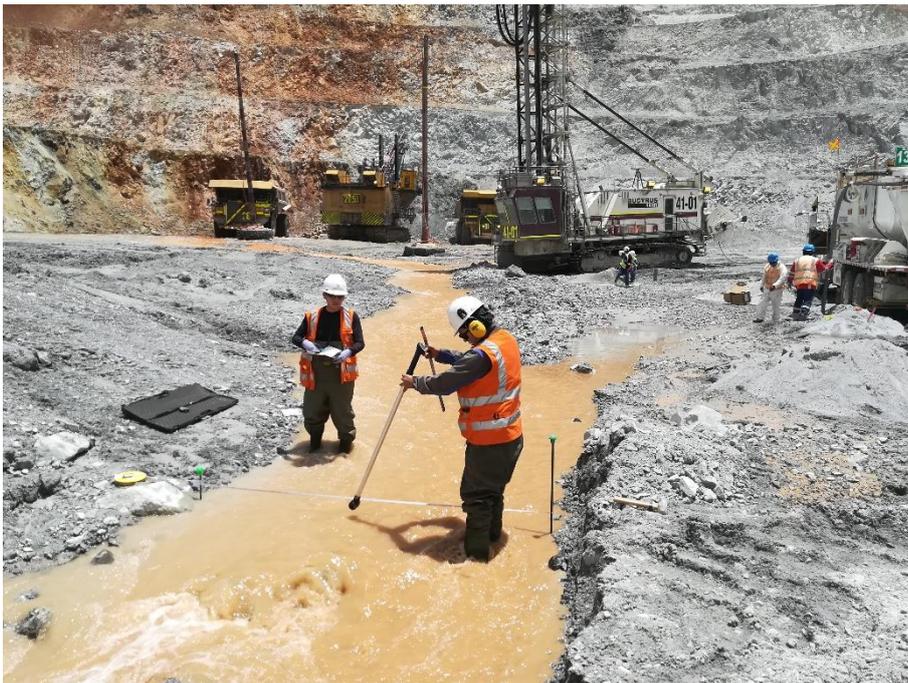
- Se realizaron monitoreos de aguas superficiales en diferentes lugares como son en el fondo del tajo para registrar el agua que se tiene que evacuar para que no perjudique en las labores de extracción de mineral ya que ello conlleva a un mayor gasto económico si se extrae el mineral con agua usando los Epp's específicos debido a la interacción con diversas empresas que están involucradas en el proceso minero en el fondo del tajo utilizando el correntómetro para medir las velocidades del agua, en las paredes del tajo cuando se efectúan los drenes horizontales a través del método volumétrico y otros como los inventarios de manantes de agua en las comunidades adyacentes con fines de proporcionar algunos proyectos de saneamiento rural, estos servicios son siempre autorizados por el supervisor de guardia de la compañía minera Antapaccay y en apoyo social con el área de relaciones comunitarias para dirigirse al punto de monitoreo de los manantes que en la mayoría de los casos se encuentran dentro de los predios de los comuneros (Ver Figura 30).

Figura 30: Aforo de la cárcava en el fondo del tajo abierto.

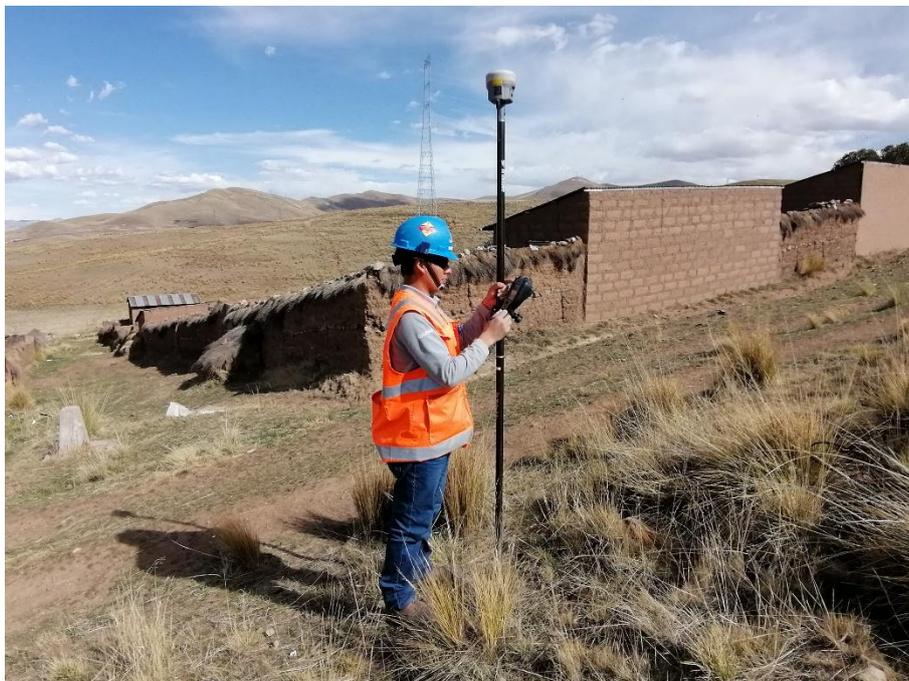
- Se realizó el replanteo de la ampliación de la línea de impulsión existente que dota agua potable desde el reservorio R-3 en el campamento Tintaya hasta el punto inicial del reservorio RM-1 ubicado en la comunidad de CC Tintaya Marquiri con una cota de 4005.7 msnm hasta el reservorio RM-2 ubicado en la parte alta de la comunidad Marquiri con una cota de 4028.6 msnm con la finalidad de ampliar el abastecimiento de agua potable a la comunidad de Tintaya Marquiri, el trabajo se realizó en conjunto con el Sr. Alfredo Quispe representante del área de relaciones comunitarias de la compañía minera Antapaccay, para su posterior ejecución a cargo de otra empresa contratista (Ver Figura 31).

Figura 31: Replanteo topográfico centro comunal Marquiri Tintaya.

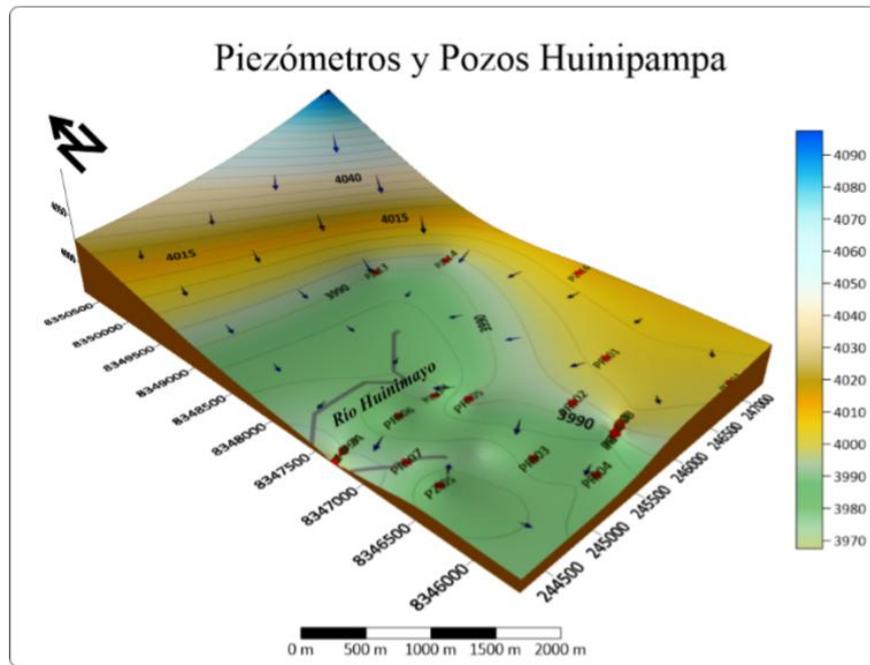
- Por encargo de la gerencia de recursos hídricos se solicitó el incremento de toma de niveles freáticos en los piezómetros y pozos de Huinipampa que en un inicio eran cinco puntos de monitoreo a dieciocho puntos de muestreo, con la finalidad de analizar y determinar la dirección del flujo de aguas subterráneas para conocer el comportamiento hidráulico del acuífero. El sistema de agua subterránea se recarga debido a la precipitación pluvial y el agua fluye desde los puntos de mayor presión atmosférica hasta los menores generando un gradiente hidráulico, se evidencia mediante el modelamiento de dirección de flujo usando el software Surfer 16. El Agua bombeada del sistema subterráneo causa que la capa freática baje de nivel y cambie la dirección de la corriente del agua subterránea como son el caso de las operaciones de los Pozos de reposición (PR-05; PR-06 y PR-07). Se puede apreciar en la figura 32 que existe un desnivel de 120m desde la cota piezométrica PZ -11 hasta el APP 10-3, en la parte de color verde se aprecia una extensión plana dando origen al río Huinimayo ubicado al Noreste del piezómetro PZ-04 y los pozos de reposición PR (05,06 Y 07). En los meses donde el sistema de reposición se encuentra operativo estos pozos generan una curva de abatimiento debido al bombeo durante un tiempo establecido pasando de un nivel estático a uno dinámico, identificando un cono invertido cuyo eje de simetría es el eje del pozo determinando así el cono de depresión. Los factores que determinan dicho abatimiento se pueden mencionar como: (a) caudal de bombeo; (b) tiempo de bombeo; (c) características hidrogeológicas del acuífero; (d) la distancia al eje del pozo. Ver figura 32.

Figura 32: Dirección de flujo del agua subterránea Huinipampa.

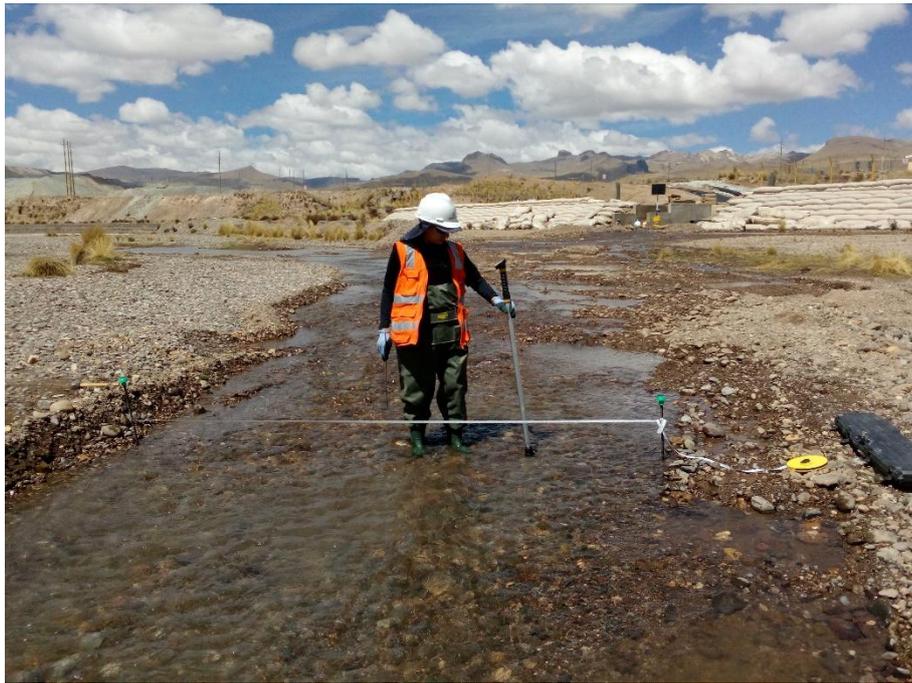
- Se realizó los monitoreos superficiales de agua rutinario de los puntos hidrométricos a lo largo del río Cañipía y no rutinario para los canales Fredermice, representando los valores en hidrogramas para identificar los valores máximos y mínimos en los canales, así mismo indicar los meses de recesión donde el recurso hídrico se encuentra por debajo de la licencia de uso de agua en los canales (Ver Figura 33).

Figura 33: Monitoreo de agua superficial descarga V-01.
