**UNIVERSIDAD NACIONAL AGRARIA
LA MOLINA**

**“ASISTENCIA TÉCNICA EN LA EJECUCIÓN DE OBRAS PARA EL
MEJORAMIENTO DEL SISTEMA DE RIEGO EN EL DISTRITO Y
PROVINCIA DE CAJATAMBO, LIMA”**

**TRABAJO DE SUFICIENCIA PROFESIONAL
PARA OPTAR EL TÍTULO DE
INGENIERO AGRICOLA**

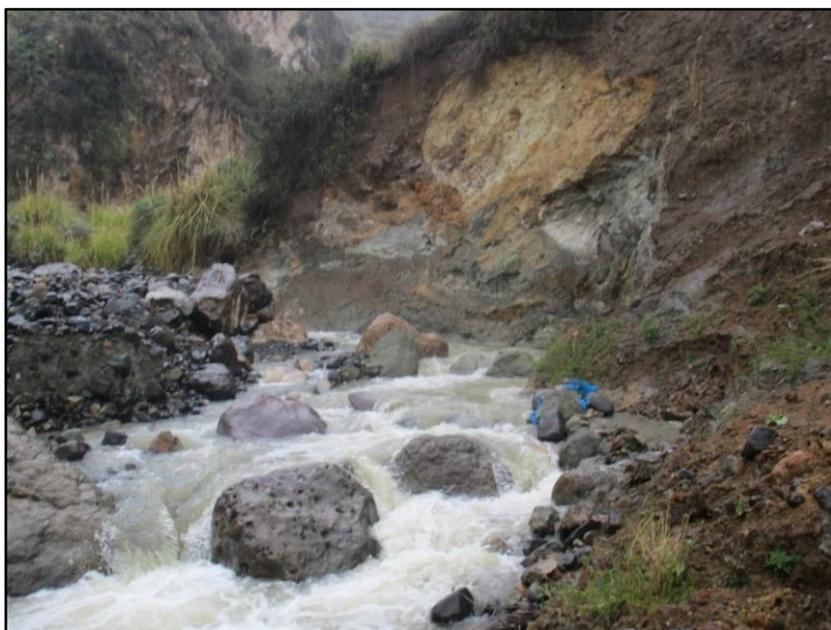
Figura 4: Vista de la toma de captación del canal Pusgoj.

El Proyecto está conformado por los canales de riego Pusgoj, Pisacwain y Utcas; los cuales tienen una longitud total de 15,064.00 ml., el primer canal capta sus aguas en la margen izquierda del río Cuchichaca como se puede observar en las figuras 4 y 5.

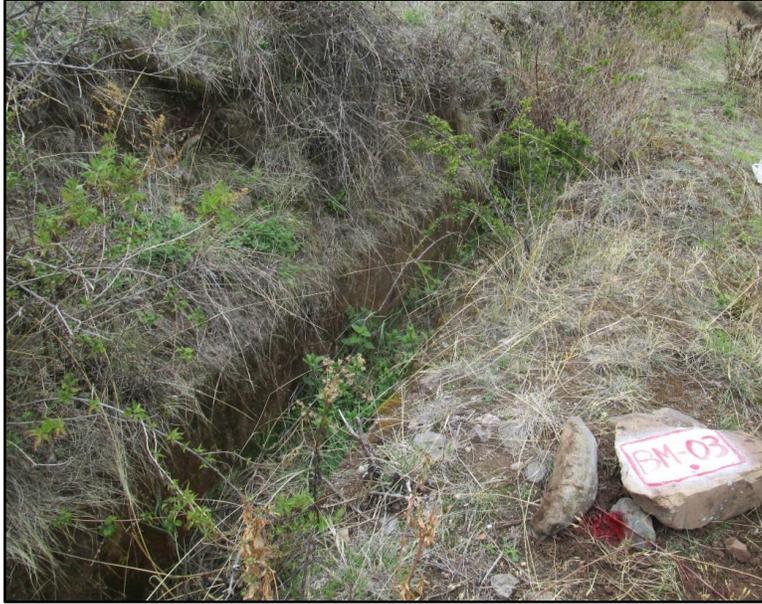
Figura 15: Vista del canal Utcas a la altura de la progresiva km 2+000

En el caso del canal Utcas tiene una longitud de 7,427.00 ml., contaba con un canal de concreto del 0+000 al 3+128 (ver figuras 15 y 16), con una base promedio de 0.43 m. y $H = 0.42$ m, y del 3+128 al 7+247 no existía canal (ver figuras 17 y 18) por lo que se procedió a construir uno, actualmente se está ejecutando esta meta del proyecto.

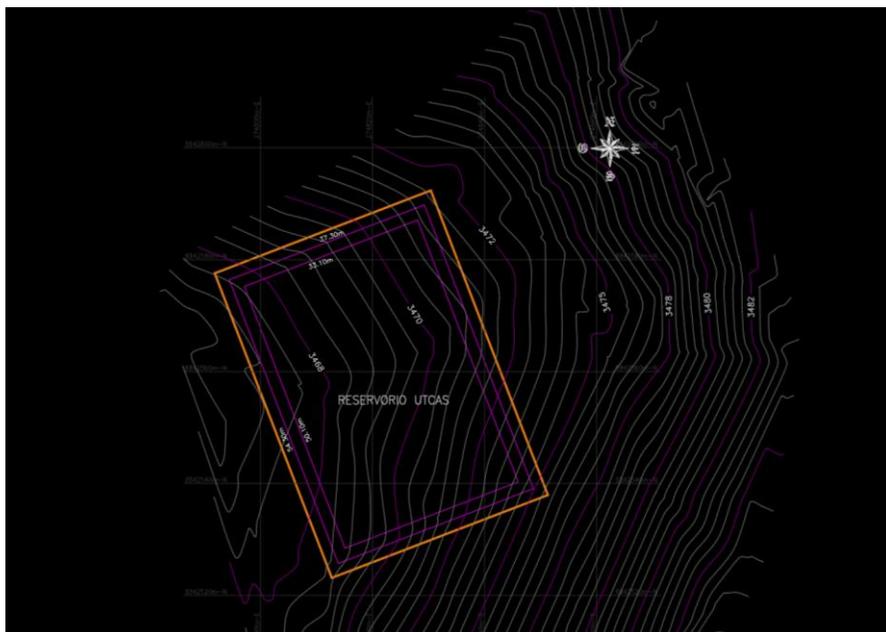
Figura 45: Plano de planta del reservorio Pusgoj

Figura 46: Plano de planta del reservorio Utcas

Mediante el *software* Civil 3D y Google Earth se efectuó el procesamiento y la georreferenciación de los reservorios de Pusgoj y Utcas en los planos, con el fin de poder establecer la ubicación real en campo y así poder dar inicio a las actividades para su mejoramiento y construcción, el cual se muestra en las figuras 45 y 46.

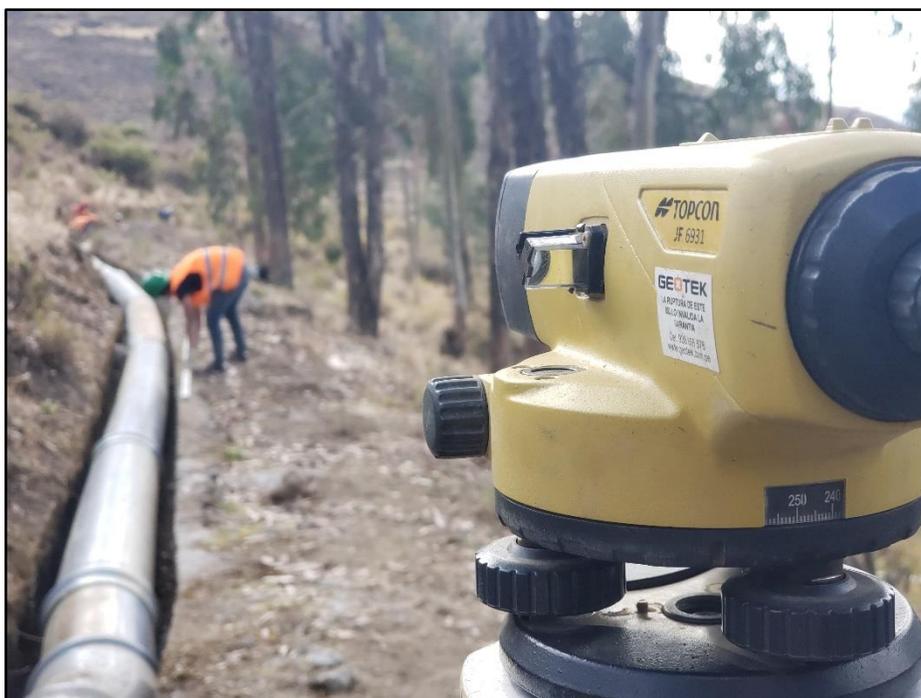
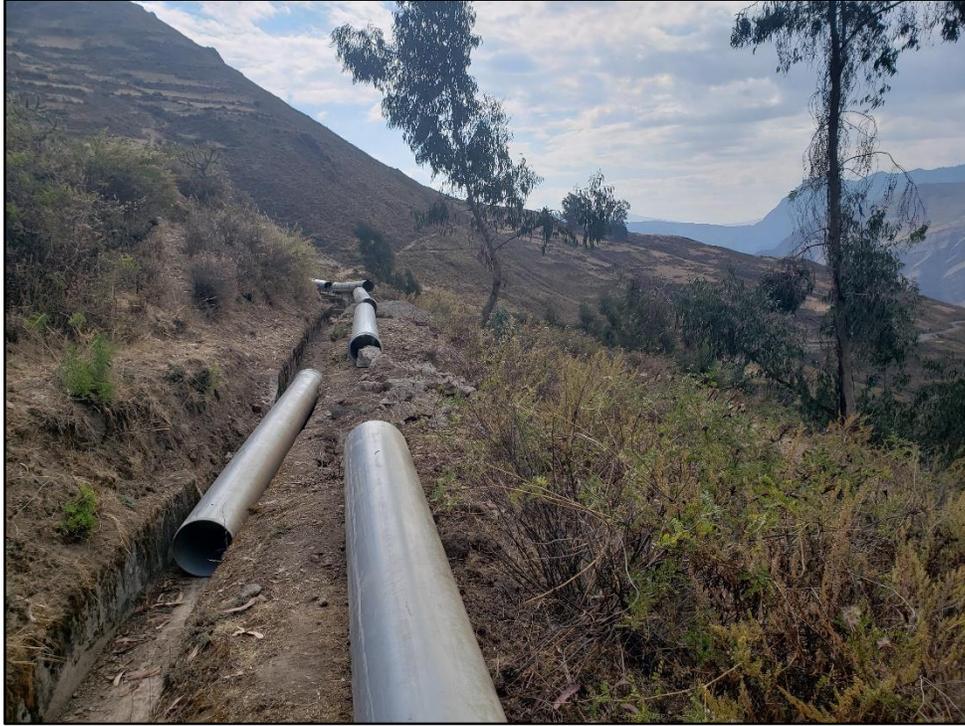
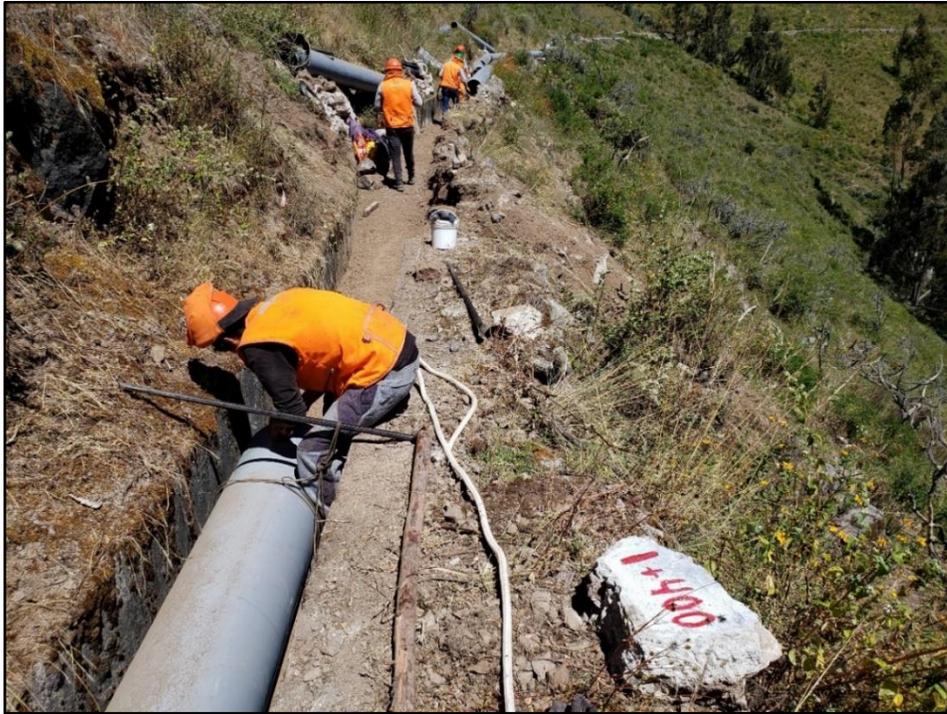
Figura 47: Vista de colocado de BMs en el canal Utcas a la altura de la progresiva 3+200

Figura 48: Vista de las tuberías PVC de 400mm por instalar en el canal Utcas

Figura 49: Instalación de las tuberías PVC de 400mm en el canal Utcas

Para el primer tramo, antes de dar inicio a la ejecución se procedió a tomar las cotas del canal existente cada 20m y dejando puntos de control cada 500m, con el fin de corroborar las pendientes del canal existente. Una vez corroborado que el canal existente tenía pendientes parecidas a la rasante del canal proyectado en los planos, se procedió a dar inicio a las actividades de ejecución en dicho tramo. Al ser un canal existente, y no habiendo problemas sociales con su alineamiento, se respetó su eje sobre el cual se tendió la tubería controlando la pendiente de acuerdo a los planos topográficos con el nivel de ingeniero como se visualiza en las figuras 47, 48 y 49.

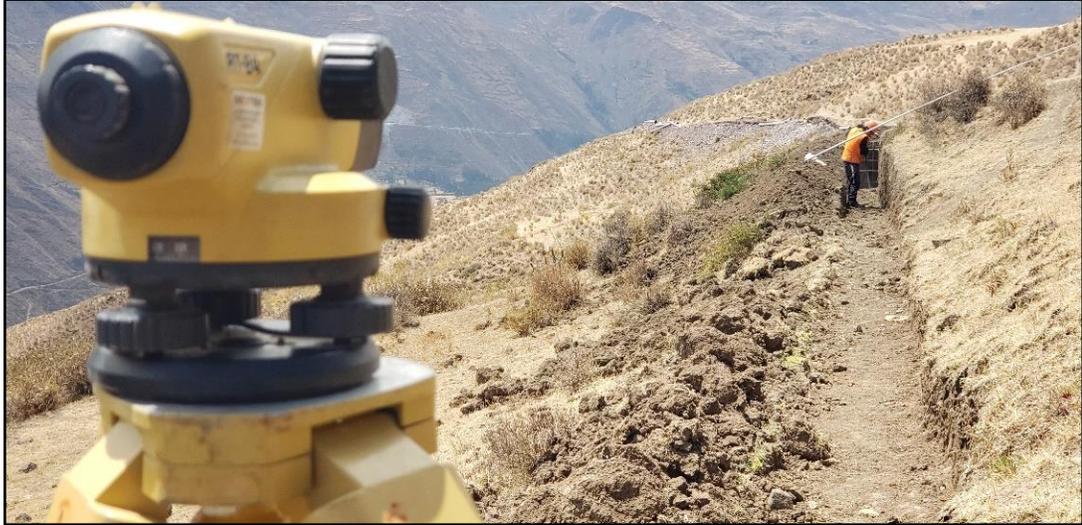
Figura 51: Nivelación de fondo de excavación en el canal Utcas

Para el segundo tramo, al ser un canal nuevo por construir y no habiendo BMs para hacer el replanteo topográfico. Lo primero que se hizo fue importar el alineamiento del plano al Google Earth (ver Figura 50) con el fin de que nos muestre por donde iba el alineamiento planteado en el expediente técnico. Ya teniendo la ruta del canal en la computadora se procedió a realizar el winchado, pintado de progresivas y la nivelación, con nivel de ingeniero, del eje siguiendo las pendientes propuestas en el perfil longitudinal de los planos, la cota de inicio fue el de la progresiva 3+128, dicha cota ya se tenía debido a que se realizó su nivelación previamente. Se dejaron estacas, a nivel de la sub rasante, cada 5m o 20m dependiendo de la sinuosidad del terreno. En las figuras 51 y 52 se puede apreciar la nivelación y el replanteo del eje del canal Utcas.

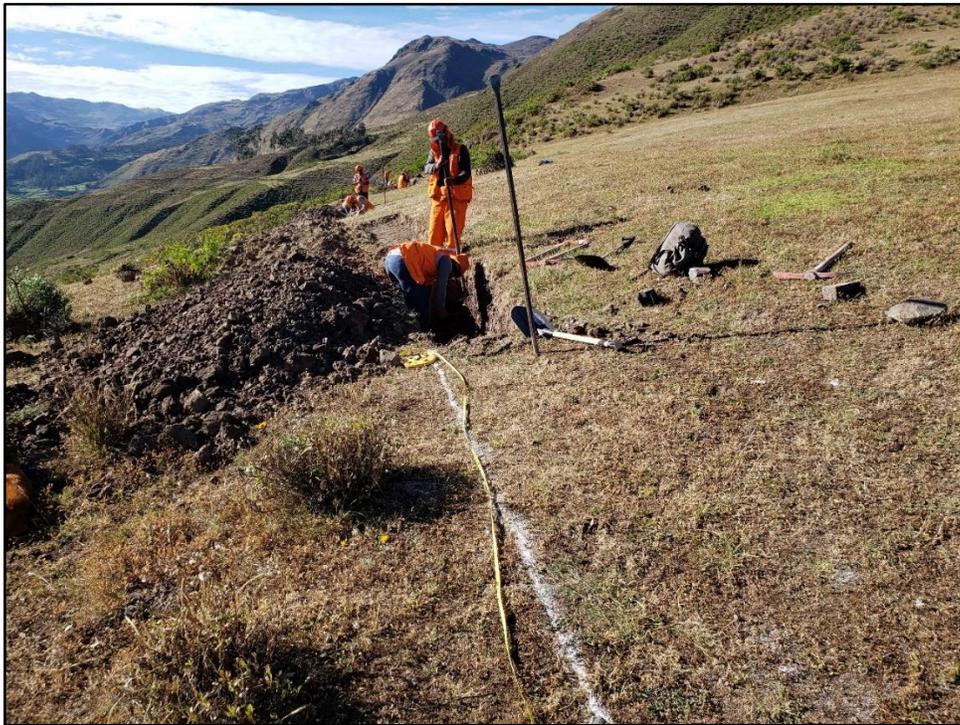
Figura 52: Replanteo del eje del canal Utcas

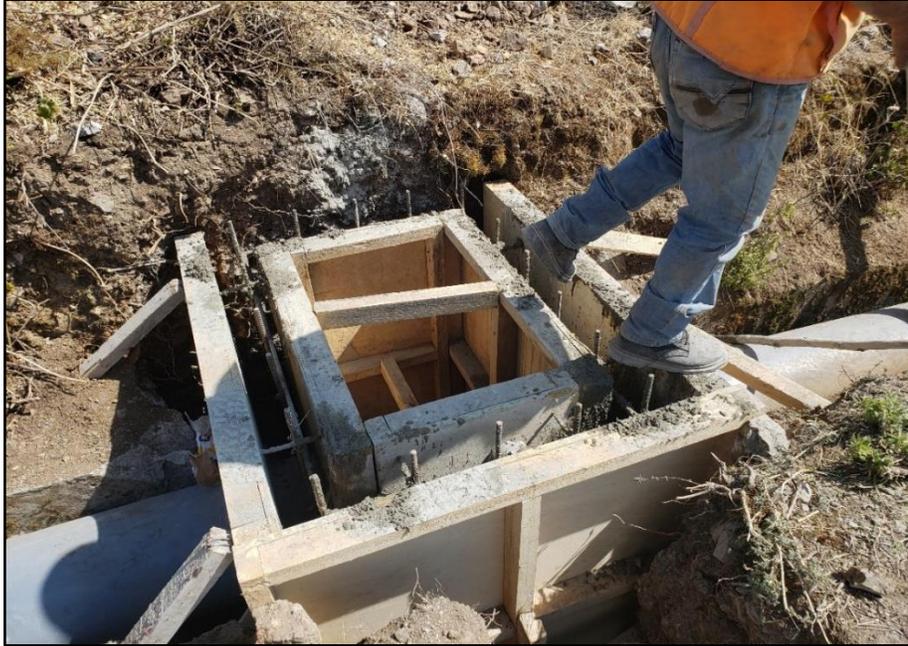
Figura 67: Encofrado de caja de inspección en el canal Utcas

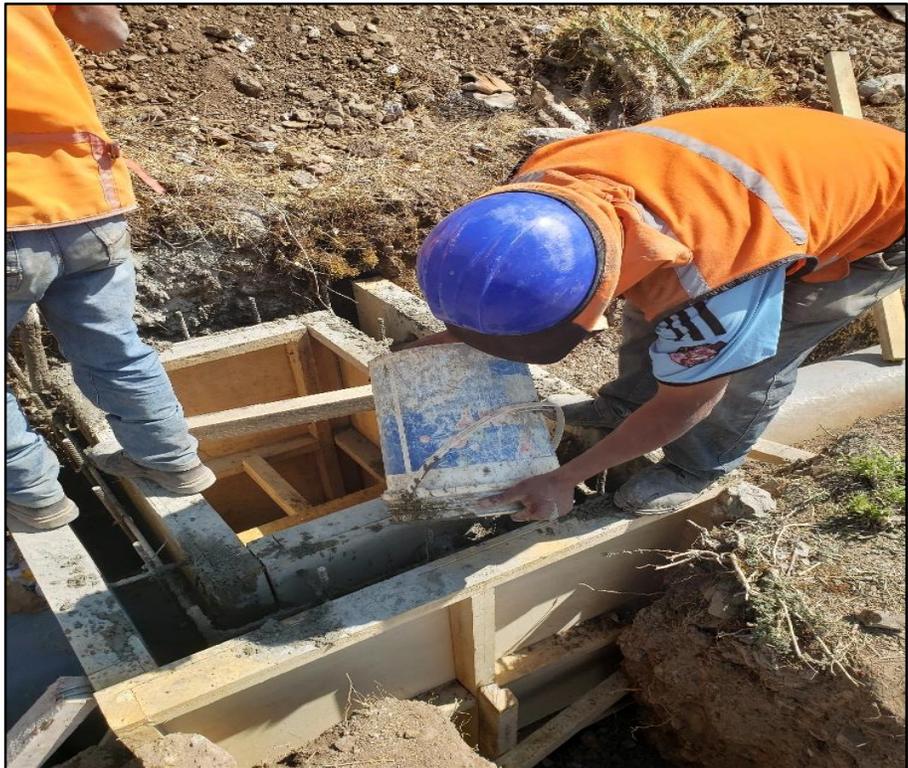
Figura 68: Vaciado de concreto en la caja de inspección del canal Utcas

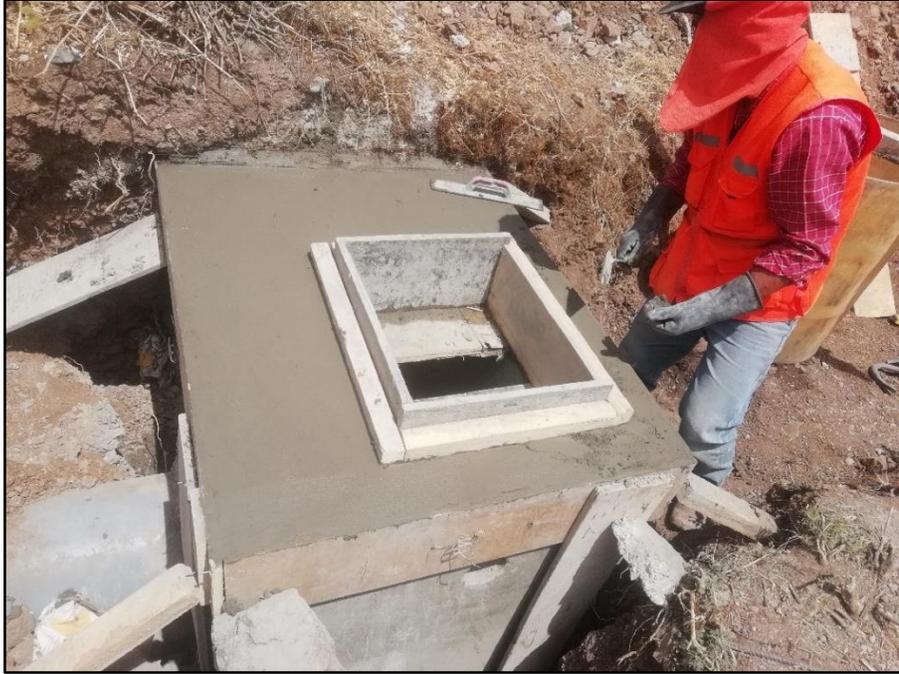
Figura 69: Solaqueado y remate en techo de caja de inspección del canal Utcas

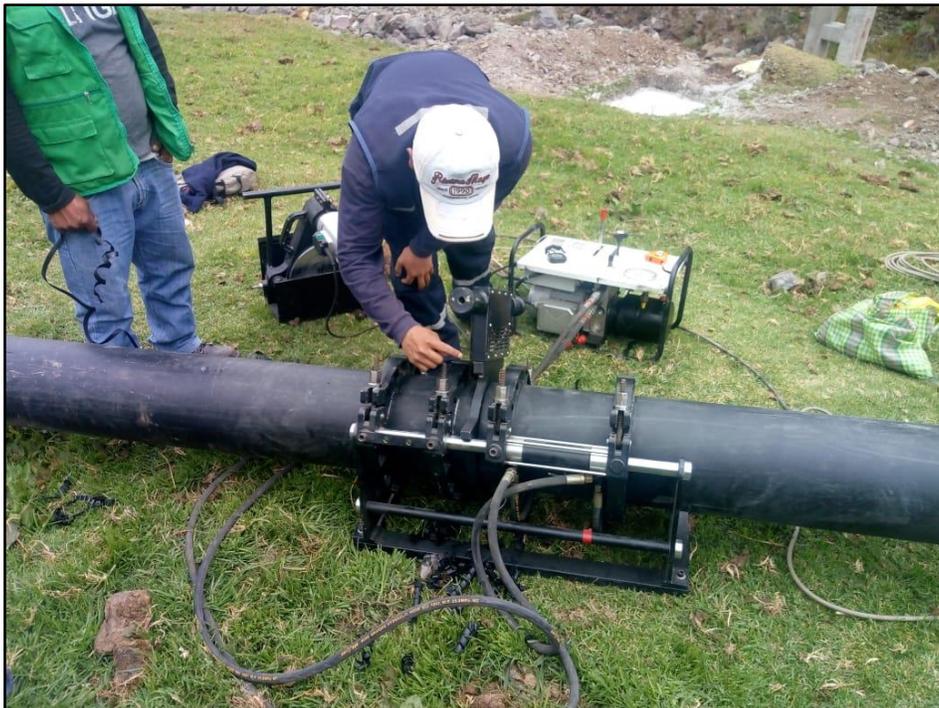
Figura 79: Termofusión de tubería hdpe de 250mm para el pase aéreo del canal Pisacwain

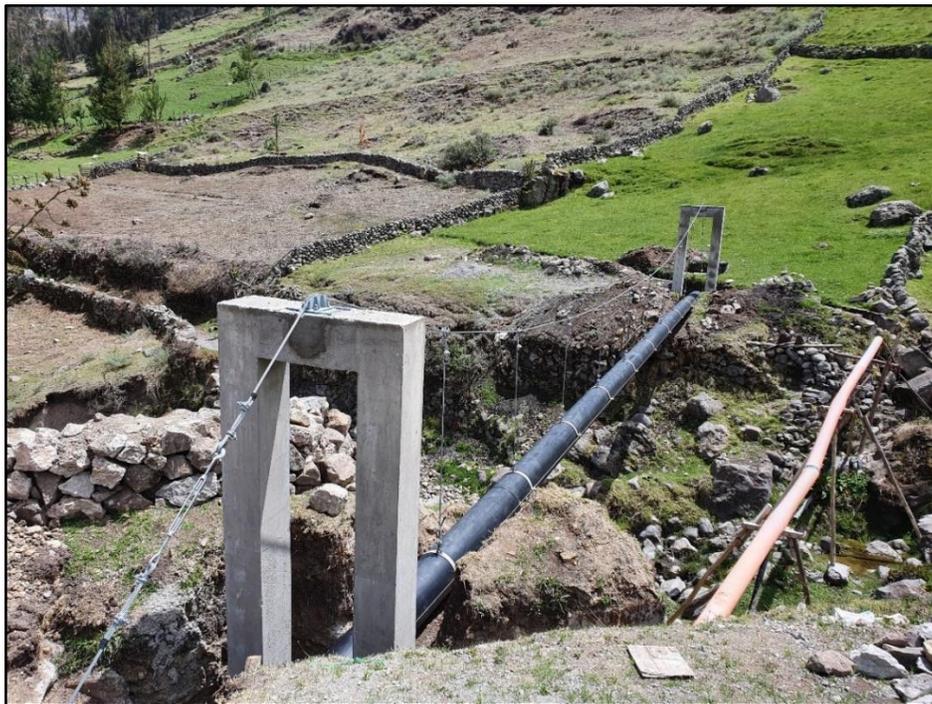
Figura 81: Pase aéreo de Utcas con tubería HDPE de 400mm

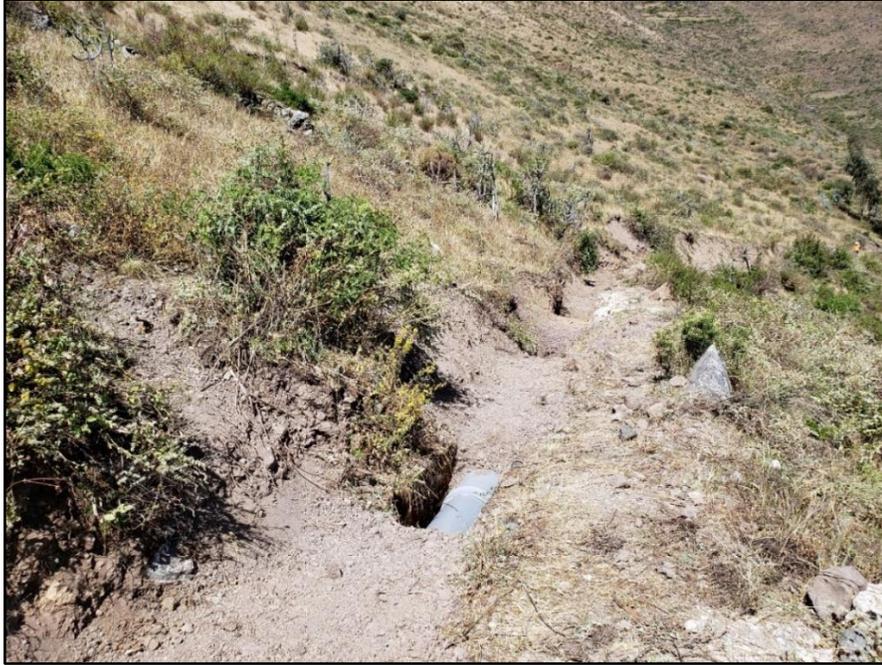
Figura 86: Relleno de protección para la tubería PVC de 400mm en el canal Utcas

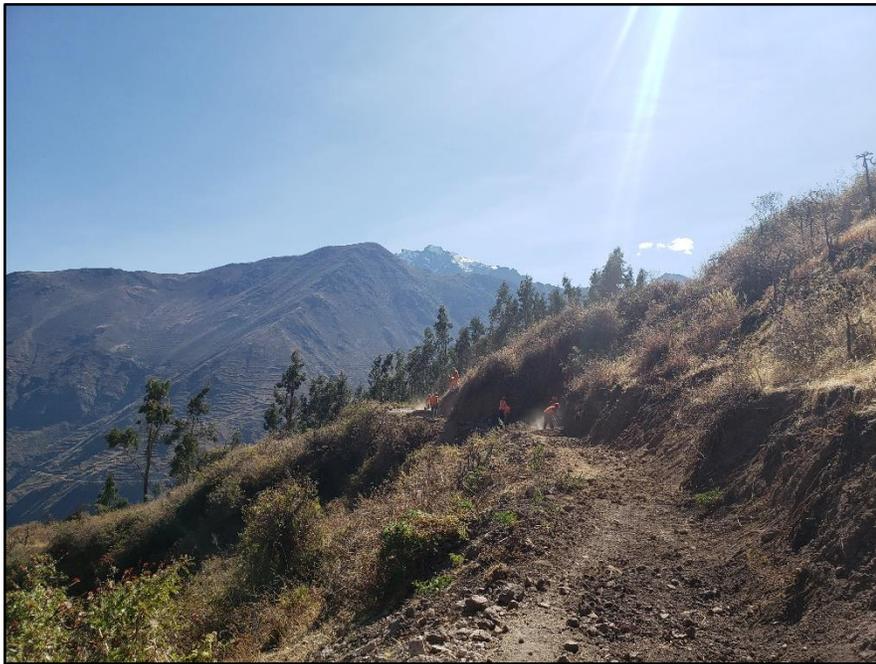
Figura 87: Relleno final para la tubería PVC de 400mm en el canal Utcas
