**“INFORME DE LA EJECUCIÓN DE CUATRO POZOS TUBULARES
EN LA LOCALIDAD DE SANTA CLARA Y ANEXOS”**

**TRABAJO DE SUFICIENCIA PROFESIONAL PARA OPTAR EL TÍTULO DE
INGENIERA AGRÍCOLA**

VICTORIA FRANCESKA FARIAS REY

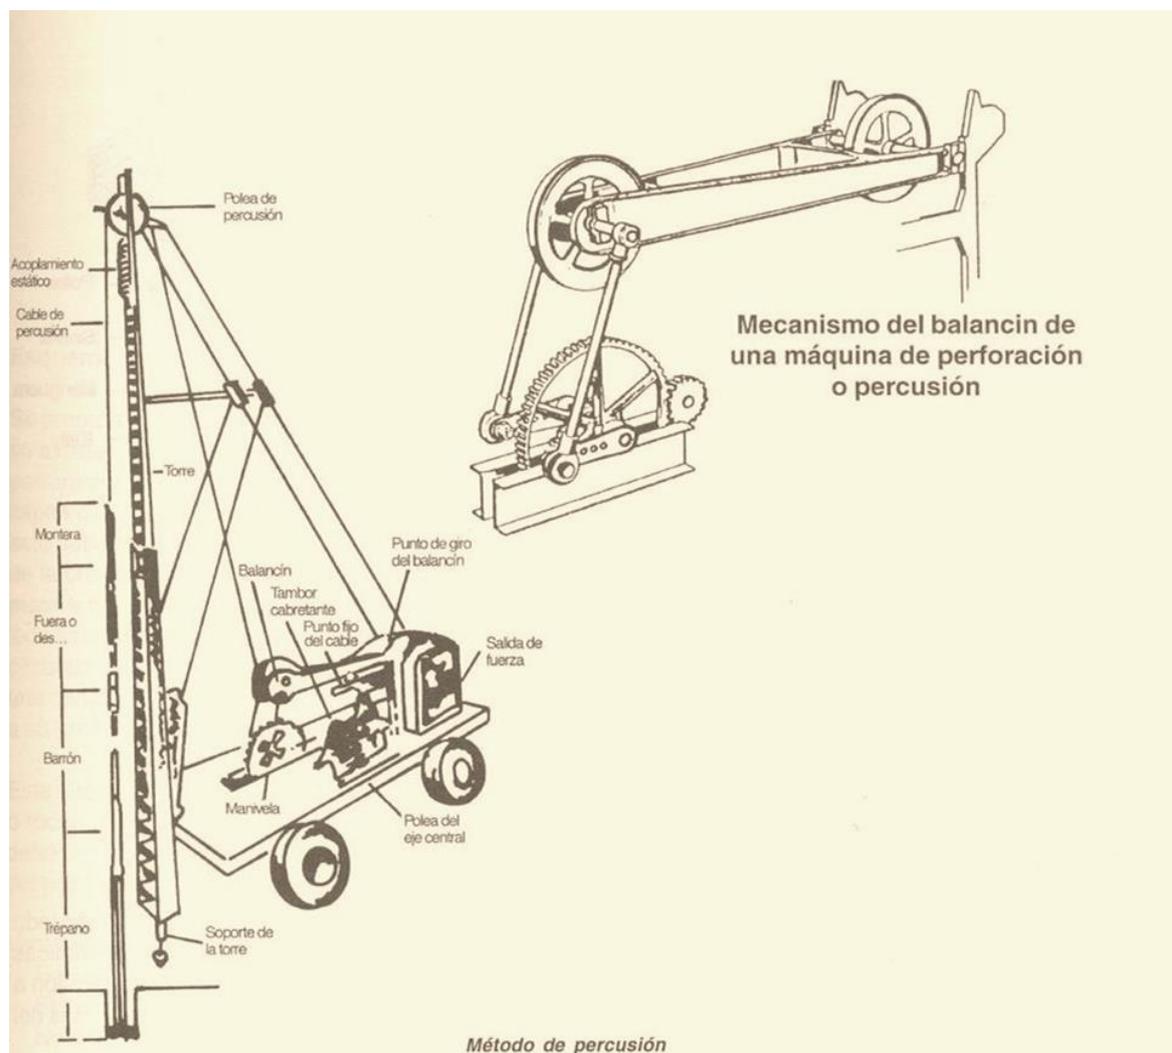
Figura 2: Esquema de una perforadora de percusión con el detalle del balancín.

La perforación a percusión es un método antiguo al cual se han incorporado materiales y técnicas actuales para que siga en vigencia ya que es uno de los procedimientos comúnmente usados en la perforación de pozos. Además, el método de perforación se realiza un movimiento alternativo (bajada y subida) de una pesada masa (trepano) que en su descenso va fracturando el material, para que después sean retirados con por medio de una válvula o cuchara de limpieza. (Custodio y Llamas, 1983)

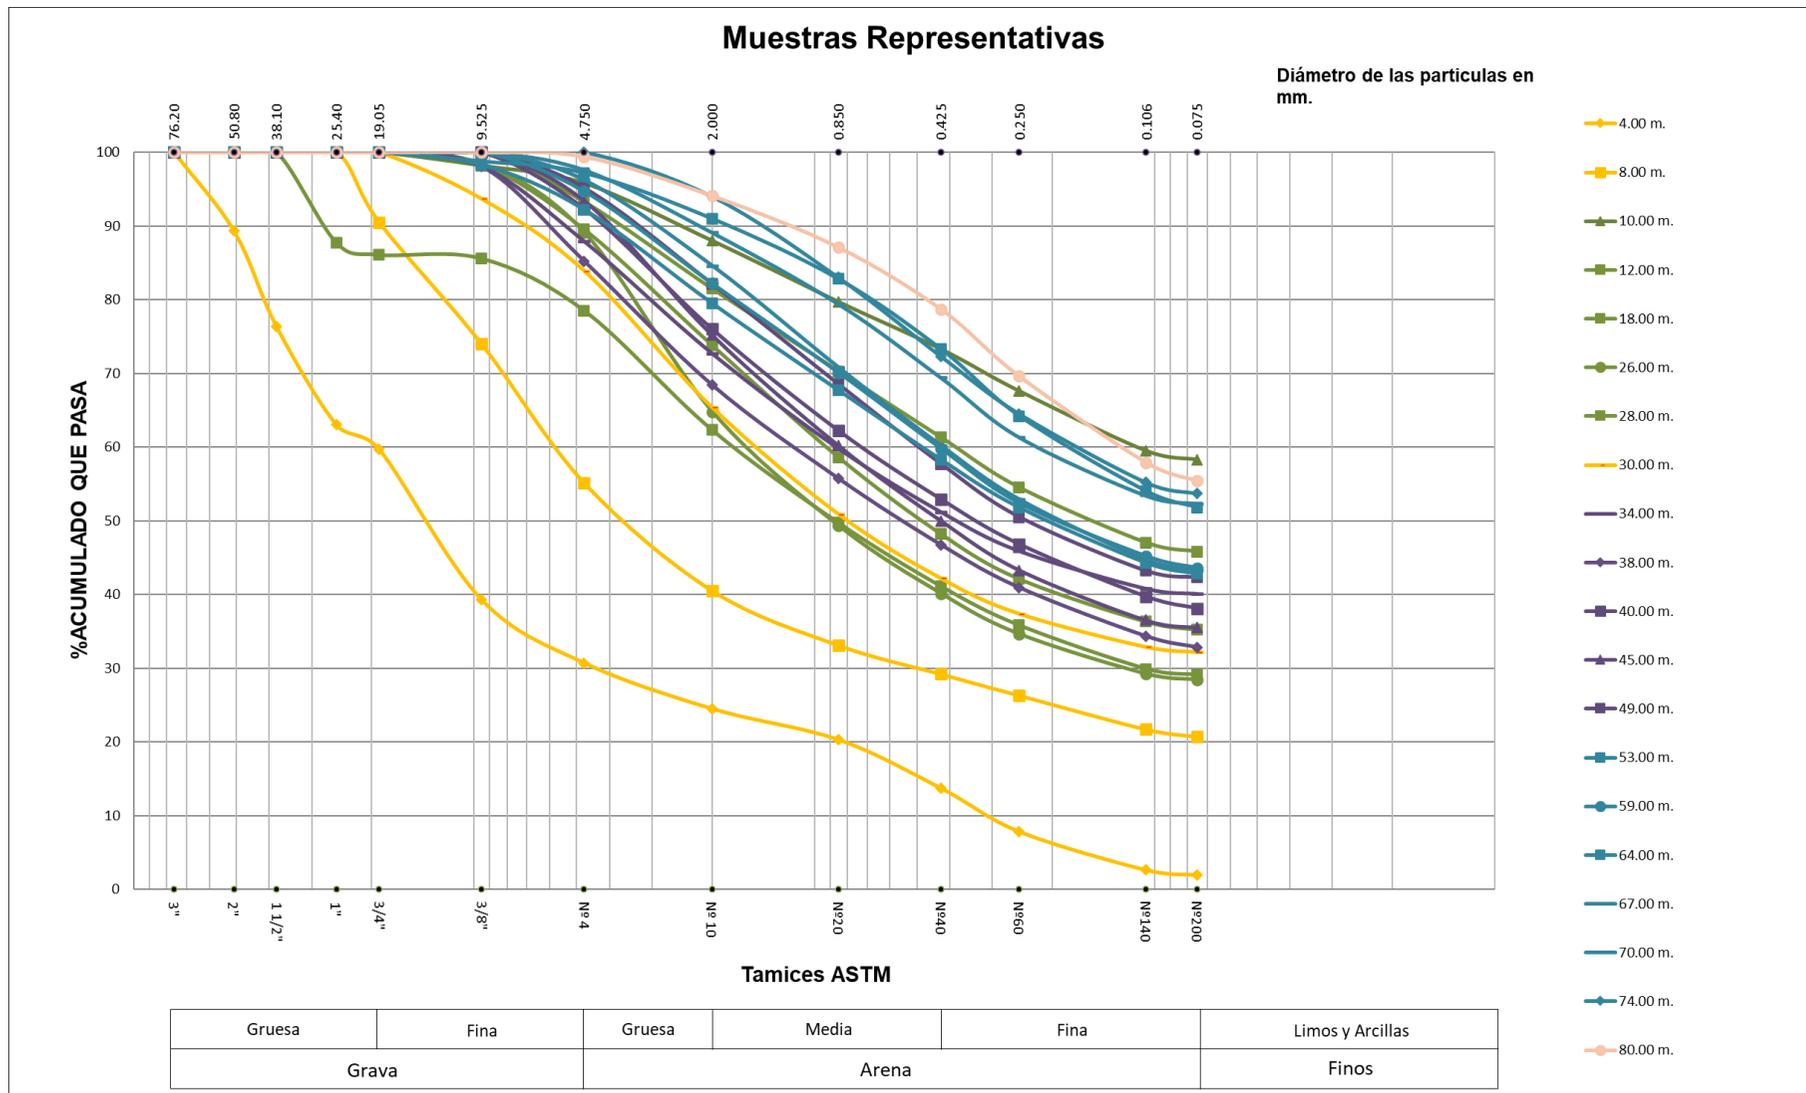
Figura 4: Curvas Granulométricas Muestras Perforación Pozo PP-01

Litológicamente el Pozo PP-01 está constituido por una secuencia mayormente de capas de material mezclado, en su composición hasta los 40.00 m de profundidad predominan los materiales gruesos como bolones, que constituyen el estrato de mayor permeabilidad. Posterior a esta profundidad se ha detectado la presencia de material mezclado con la presencia permanente de arcillas que constituyen estratos de menor permeabilidad.

Superficialmente está constituido por material de relleno (desmonte) hasta los 7.00 m aproximadamente, pasado este material de relleno se observa la presencia de material grueso mezclado con arena de grano grueso de 7.30 m a 40.00 m de profundidad, seguido de horizontes mezclados con presencias de arcillas, las que tienen mayor presencia desde 72 m hasta los 80.00 m.

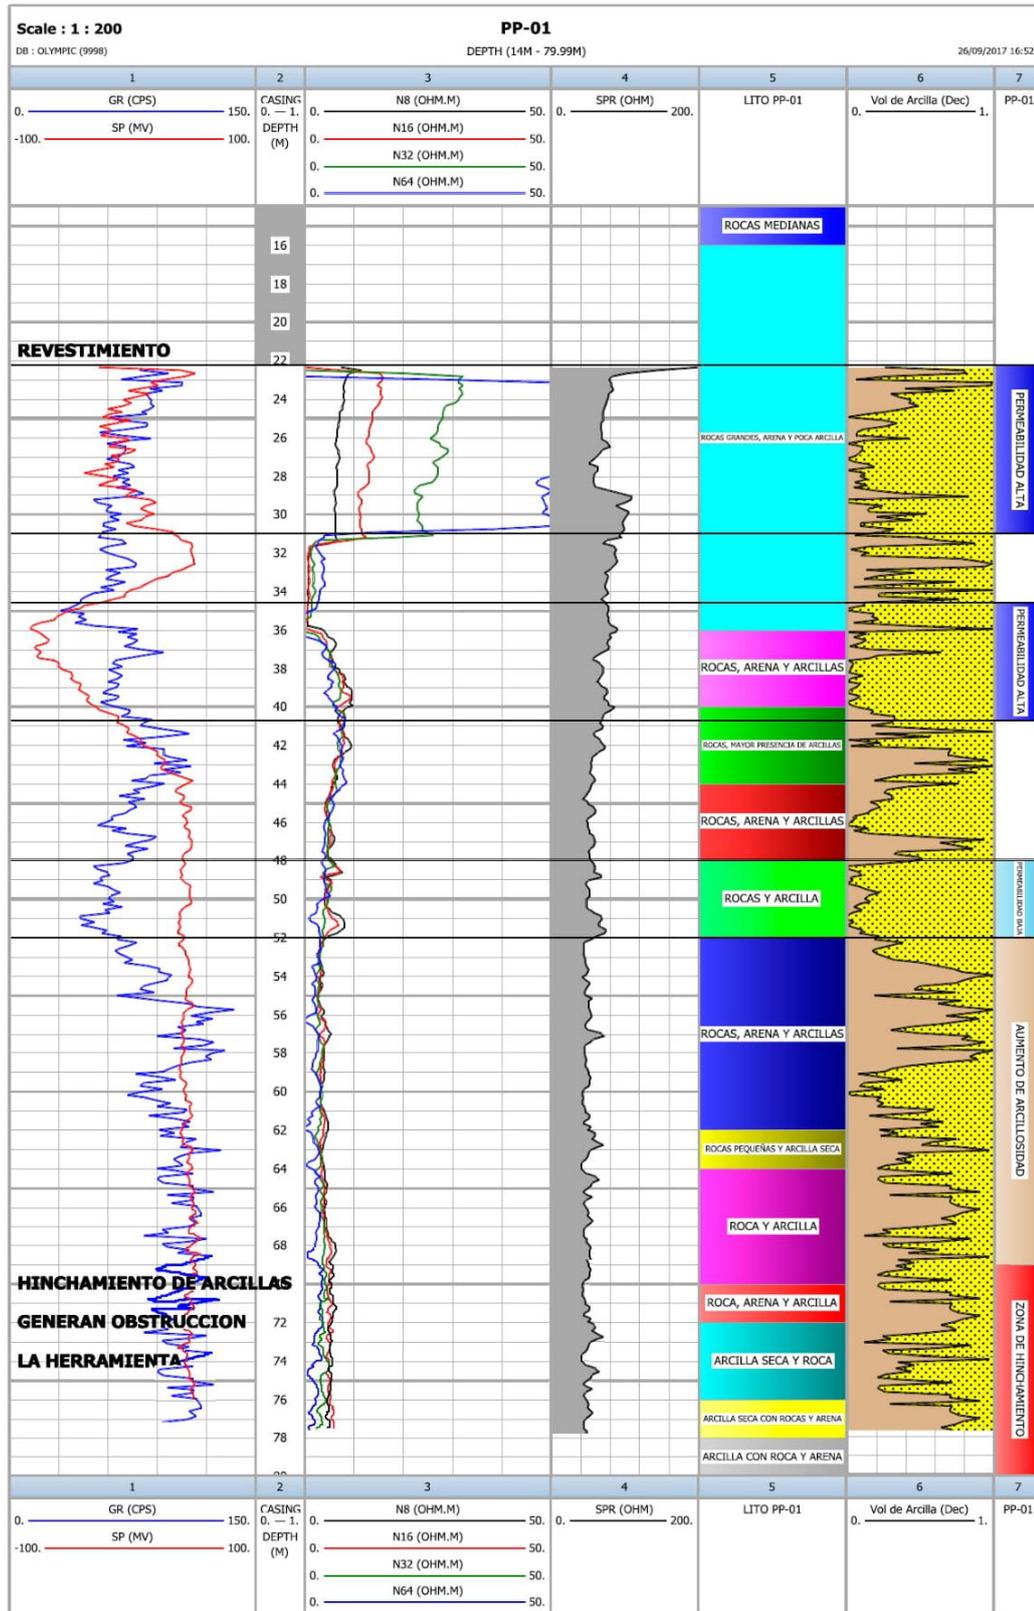
Figura 9: Registro geofísico interpretado

Las mejores características acuíferas se dan en el intervalo 22.25 - 31.00 m, donde el agua sería de aceptable calidad y en los intervalos 34.6 – 40.7 / 48 - 52 m donde el agua sería ligeramente salobre, zona con alta permeabilidad aparente en el tope y baja en el fondo.

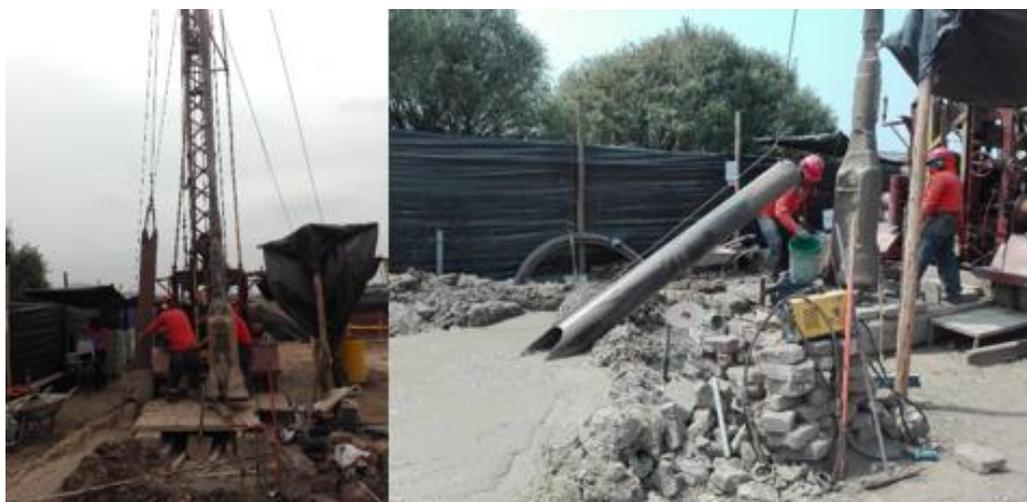
Figura 11: Limpieza del pozo

Por la dureza del terreno y la fuerza de golpe de la broca en el momento de perforar, puede ocurrir un desgaste del cable de percusión, lo cual se corta y realiza un nuevo bulón o pepa llamada empíricamente, se realiza por medio de una moña, que consiste en desenredar el cable en su extremo, deshaciendo las hebras y abriéndolos. Esa parte del cable destrenzado se coloca dentro del bulón vertiéndose entonces zinc fundido o metal antifricción. Dicha unión es uno de los puntos débiles en el conjunto sarta – cable por que debe revisar periódicamente. (Custodio y Llamas, 1983). Esto se dio dos ocasiones durante la perforación.

A los 20.20 m de profundidad de perforación, se desarmó la broca del varillón, detectándose deterioro en los hilos de la espiga de la broca, generada por la dureza del terreno por presencia de piedras grandes. Se hizo las coordinaciones para que se pueda traer las nuevas herramientas y realizar el cambio del varillón y broca de perforación, resuelto el problema se continuo con los trabajos de perforación.

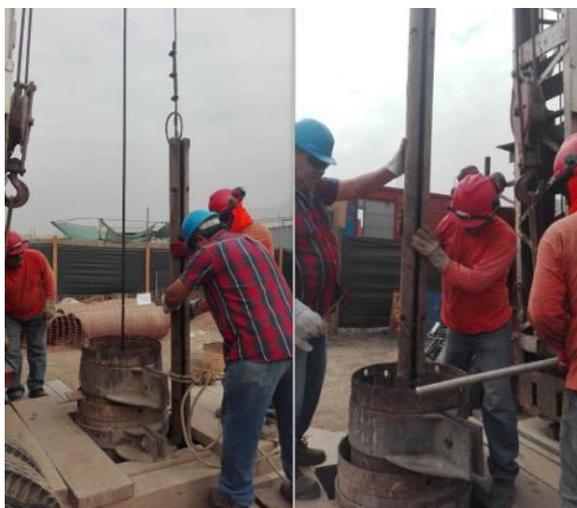
Figura 12: Herramienta (Bumper)

Se inició con los trabajos de extracción de la herramienta, utilizando un BUMPER, siguiendo un procedimiento consiste en colocar el bumper utilizando el cable de la sonda, y en la ranura que esta herramienta posee en toda su longitud, colocar el cable de la línea de perforación, y descender esta herramienta hasta la profundidad donde se encuentra atascado el sistema varillón-broca, dando golpes para liberar la broca y que esta pueda salir.

Durante los trabajos de extracción de la herramienta de perforación con el bumper y ya habiendo podido subir la broca hasta el nivel de 21.00 m, se rompió el cable de perforación al nivel de la pepa que se encuentra en el varillón. Este es un riesgo inherente al proceso de recuperación de la herramienta, por la fuerza empleada para su extracción.

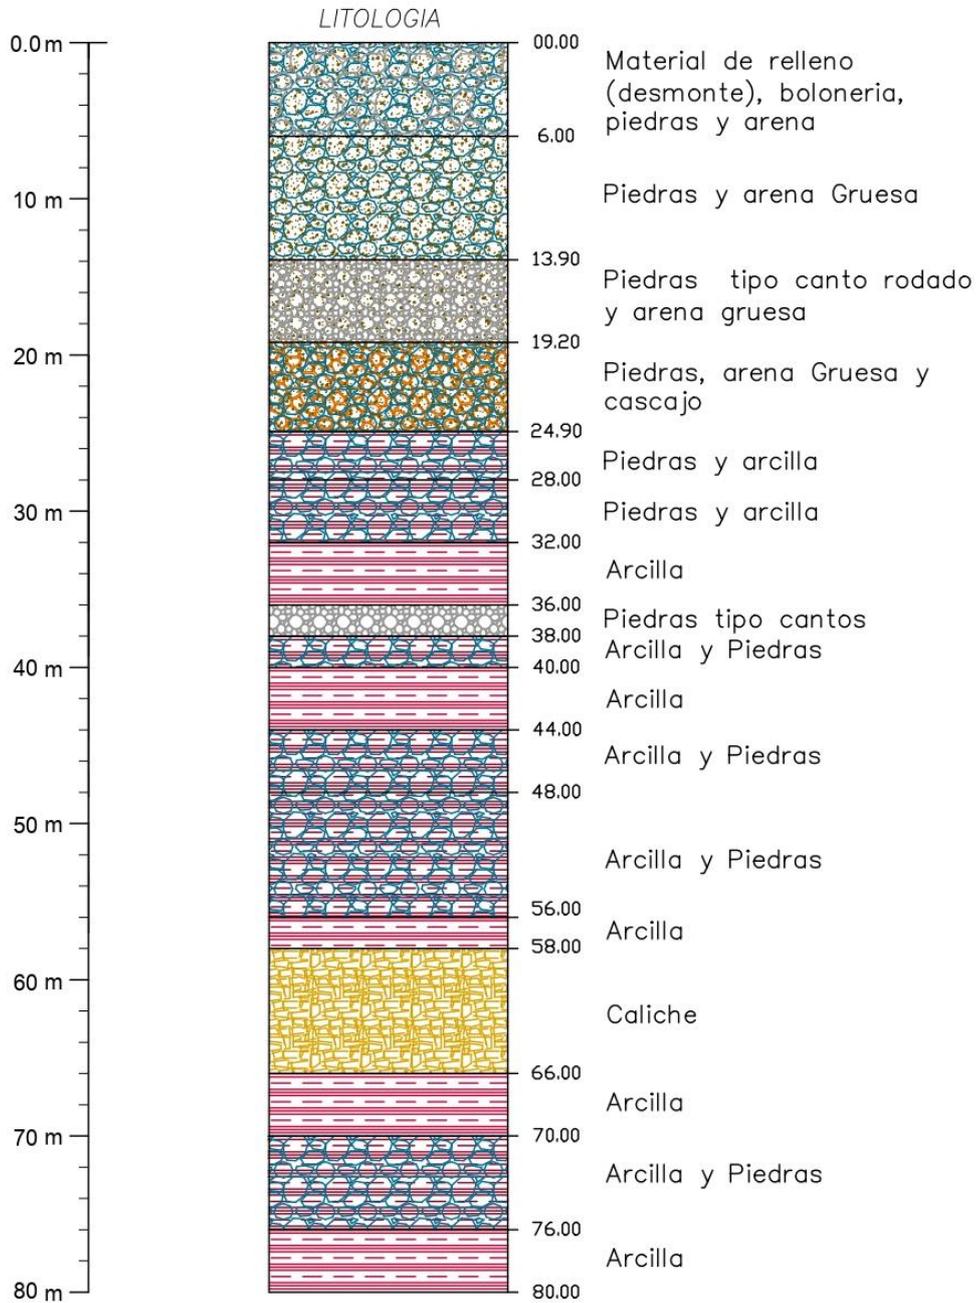
Figura 13: Litología del Pozo PP-02

Los materiales atravesados durante los trabajos de perforación del pozo, corresponden a sedimentos aluvionales de un típico acuífero libre, resultados que al ser comparados con los resultados de la diagráfia geofísica, presentan bastante similitud.

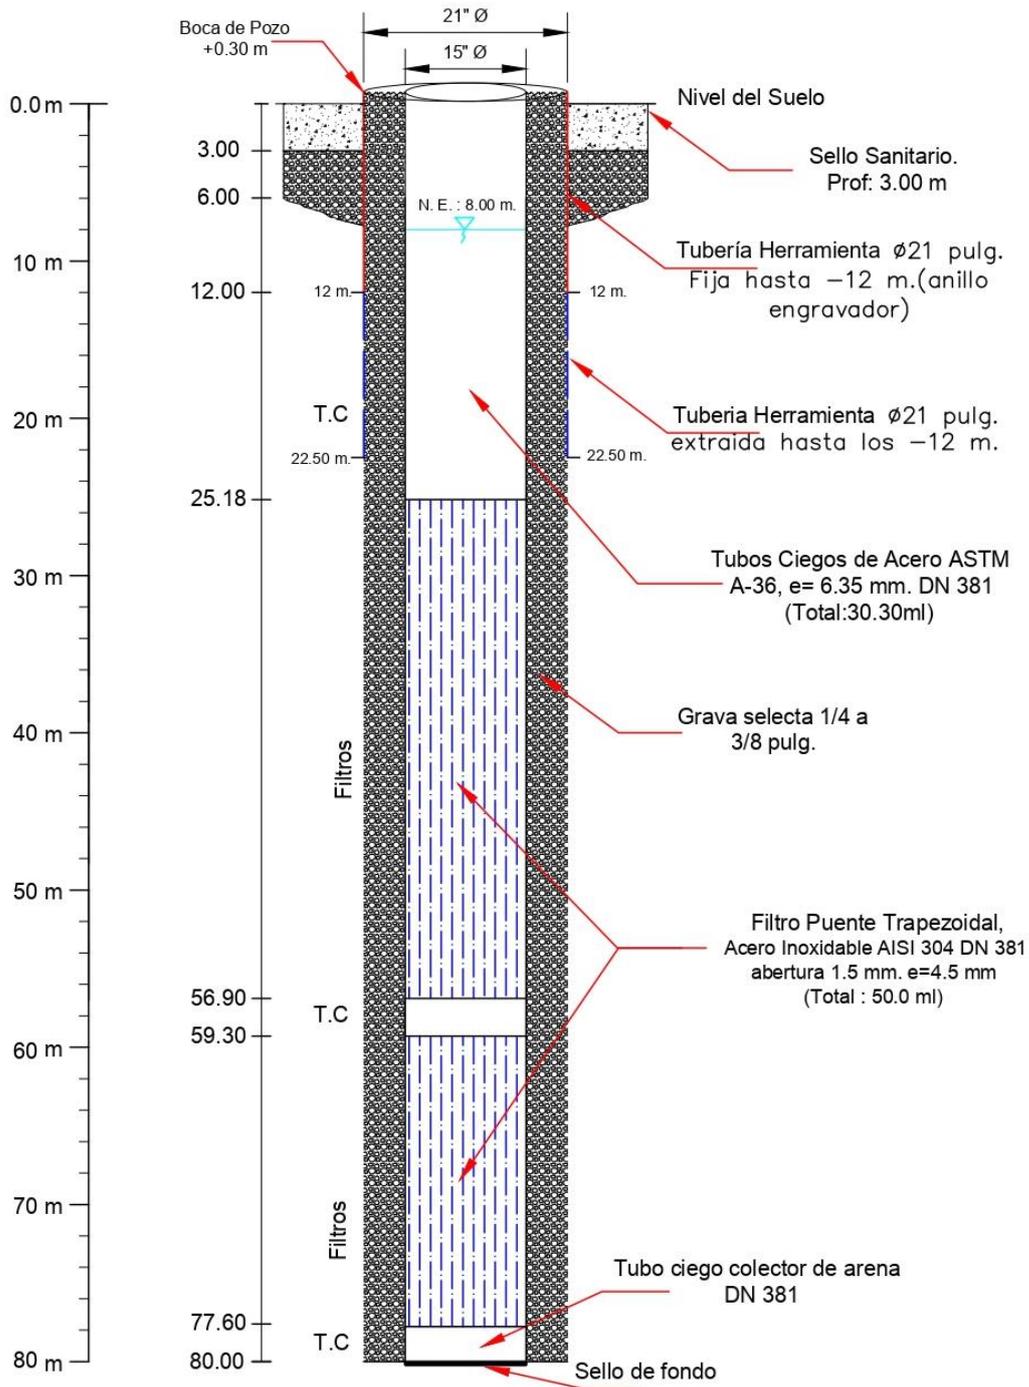
Figura 14: Diseño Técnico Propuesto Pozo PP-02

- Tubería Ciega : 30.30 m
- Filtros : 50.02 m

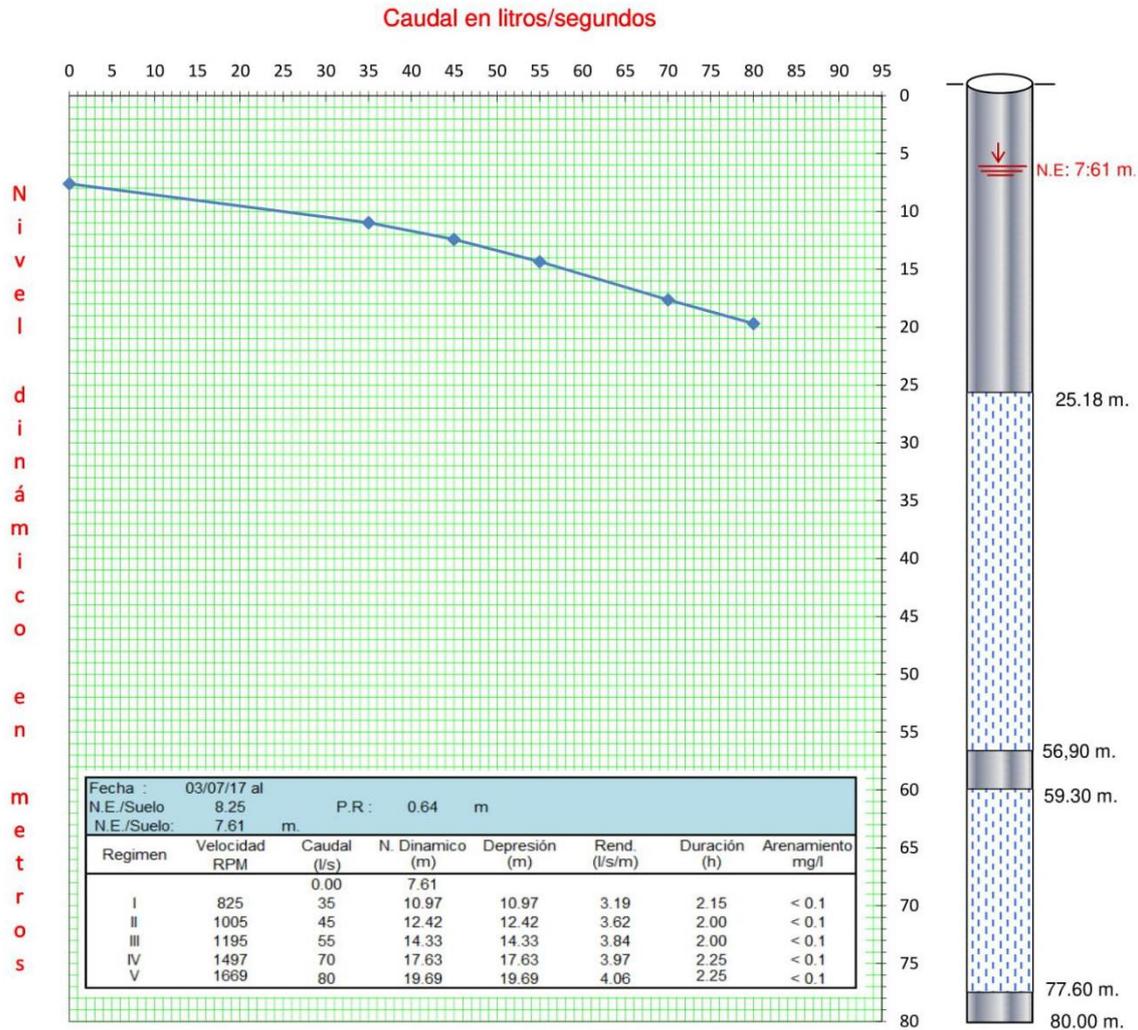
Figura 17: Prueba de bombeo rendimiento

Fecha: Del 03 al 07/07/2017
 N.E./P.R: 8.25 m. N.E./Suelo: 7,61 m.
 P.R.: 0.64 m.

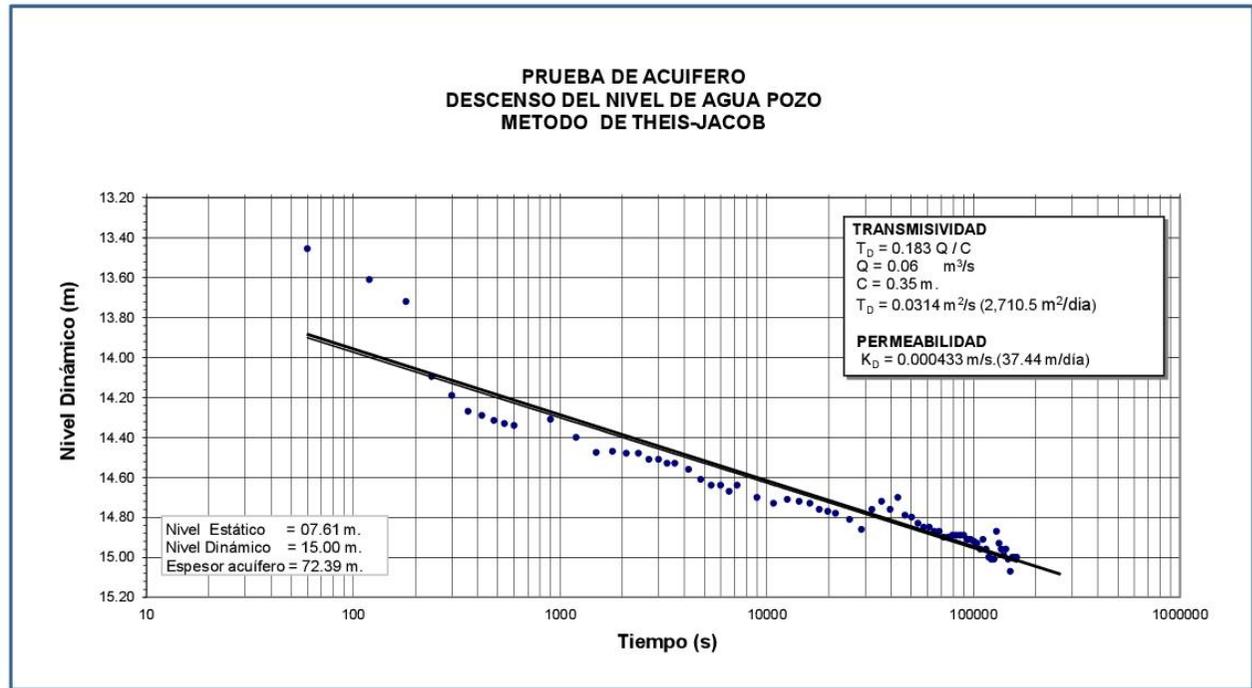
Figura 18: Prueba de Acuífero Fase Descenso

Tiempo(s)	N.D.(m)
60	13.46
120	13.61
180	13.72
240	14.10
300	14.19
360	14.27
420	14.29
480	14.32
540	14.33
600	14.34
900	14.31
1200	14.40
1500	14.48
1800	14.47
2100	14.48
2400	14.48
2700	14.51
3000	14.51
3300	14.53
3600	14.53
4200	14.56
4800	14.61
5400	14.64
6000	14.64
6600	14.67
7200	14.64
9000	14.70
10800	14.73
12600	14.71
14400	14.72
16200	14.73
18000	14.76
19800	14.77
21600	14.78
25200	14.81
28800	14.86
32400	14.76

Tiempo(s)	N.D.(m)
36000	14.72
39600	14.76
43200	14.70
46800	14.79
50400	14.80
54000	14.83
57600	14.85
61200	14.85
64800	14.87
68400	14.87
72000	14.90
75600	14.90
79200	14.89
82800	14.89
86400	14.89
90000	14.89
93600	14.91
97200	14.91
100800	14.92
104400	14.93
108000	14.96
111600	14.91
115200	14.96
118800	15.00
122400	15.01
126000	15.01
129600	14.87
133200	14.93
136800	14.96
140400	14.99
144000	14.96
147600	15.01
151200	15.07
154800	15.00
158400	15.00
162000	15.00

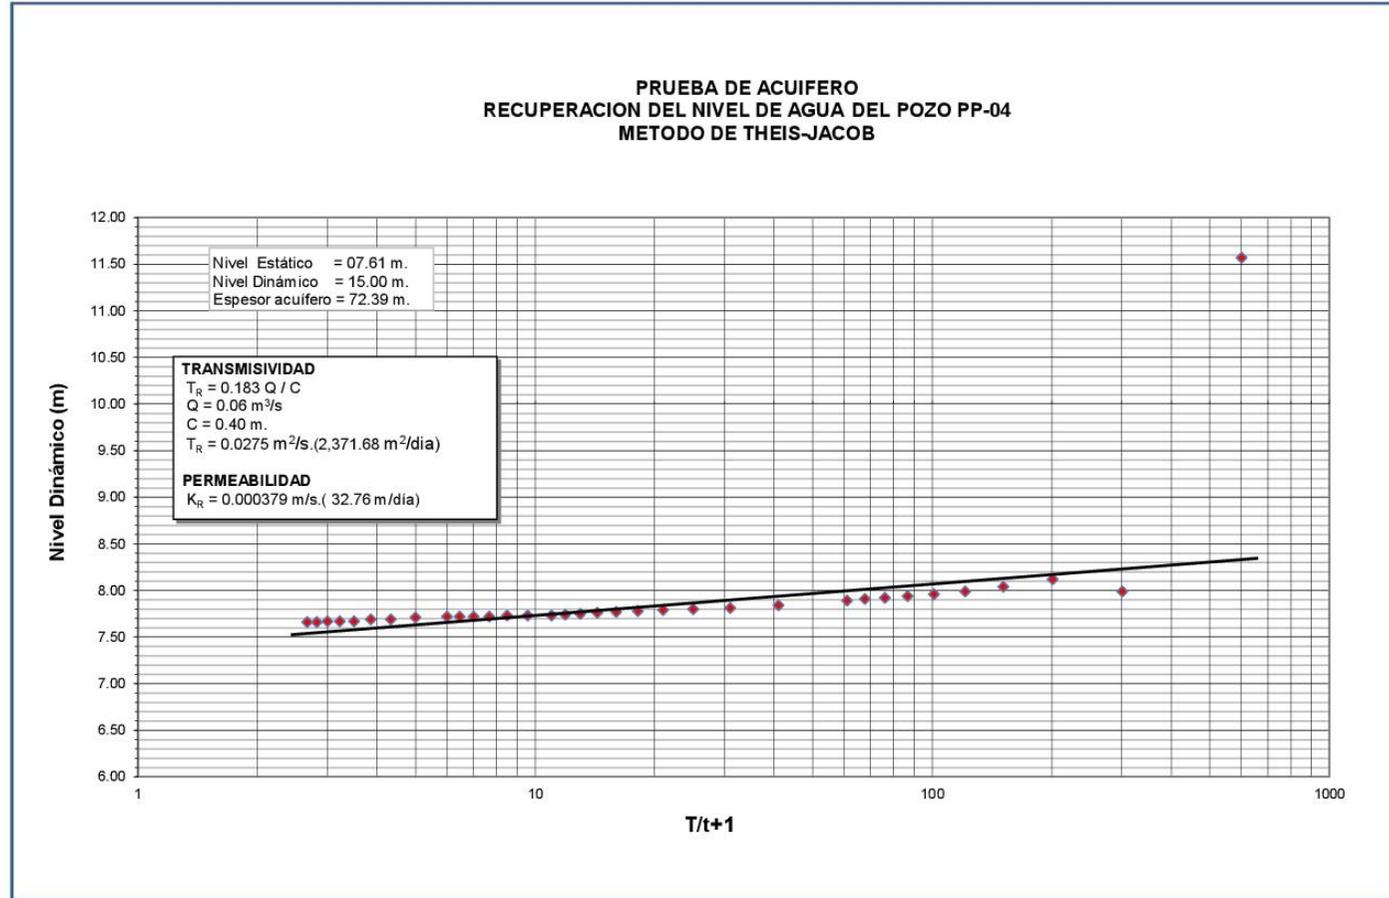
Figura 19: Prueba de Acuífero Fase Recuperación

T/to+1	Tiempo (s)	N.D. (m)
601.00	60	11.57
301.00	120	7.99
201.00	180	8.12
151.00	240	8.04
121.00	300	7.99
101.00	360	7.96
86.71	420	7.94
76.00	480	7.92
67.67	540	7.91
61.00	600	7.89
41.00	900	7.84
31.00	1200	7.81
25.00	1500	7.80
21.00	1800	7.79
18.14	2100	7.78
16.00	2400	7.77
14.33	2700	7.76
13.00	3000	7.75
11.91	3300	7.74
11.00	3600	7.73
9.57	4200	7.73
8.50	4800	7.73
7.67	5400	7.72
7.00	6000	7.72
6.45	6600	7.72
6.00	7200	7.72
5.00	9000	7.71
4.33	10800	7.69
3.86	12600	7.69
3.50	14400	7.67
3.22	16200	7.67
3.00	18000	7.67
2.82	19800	7.66
2.67	21600	7.66

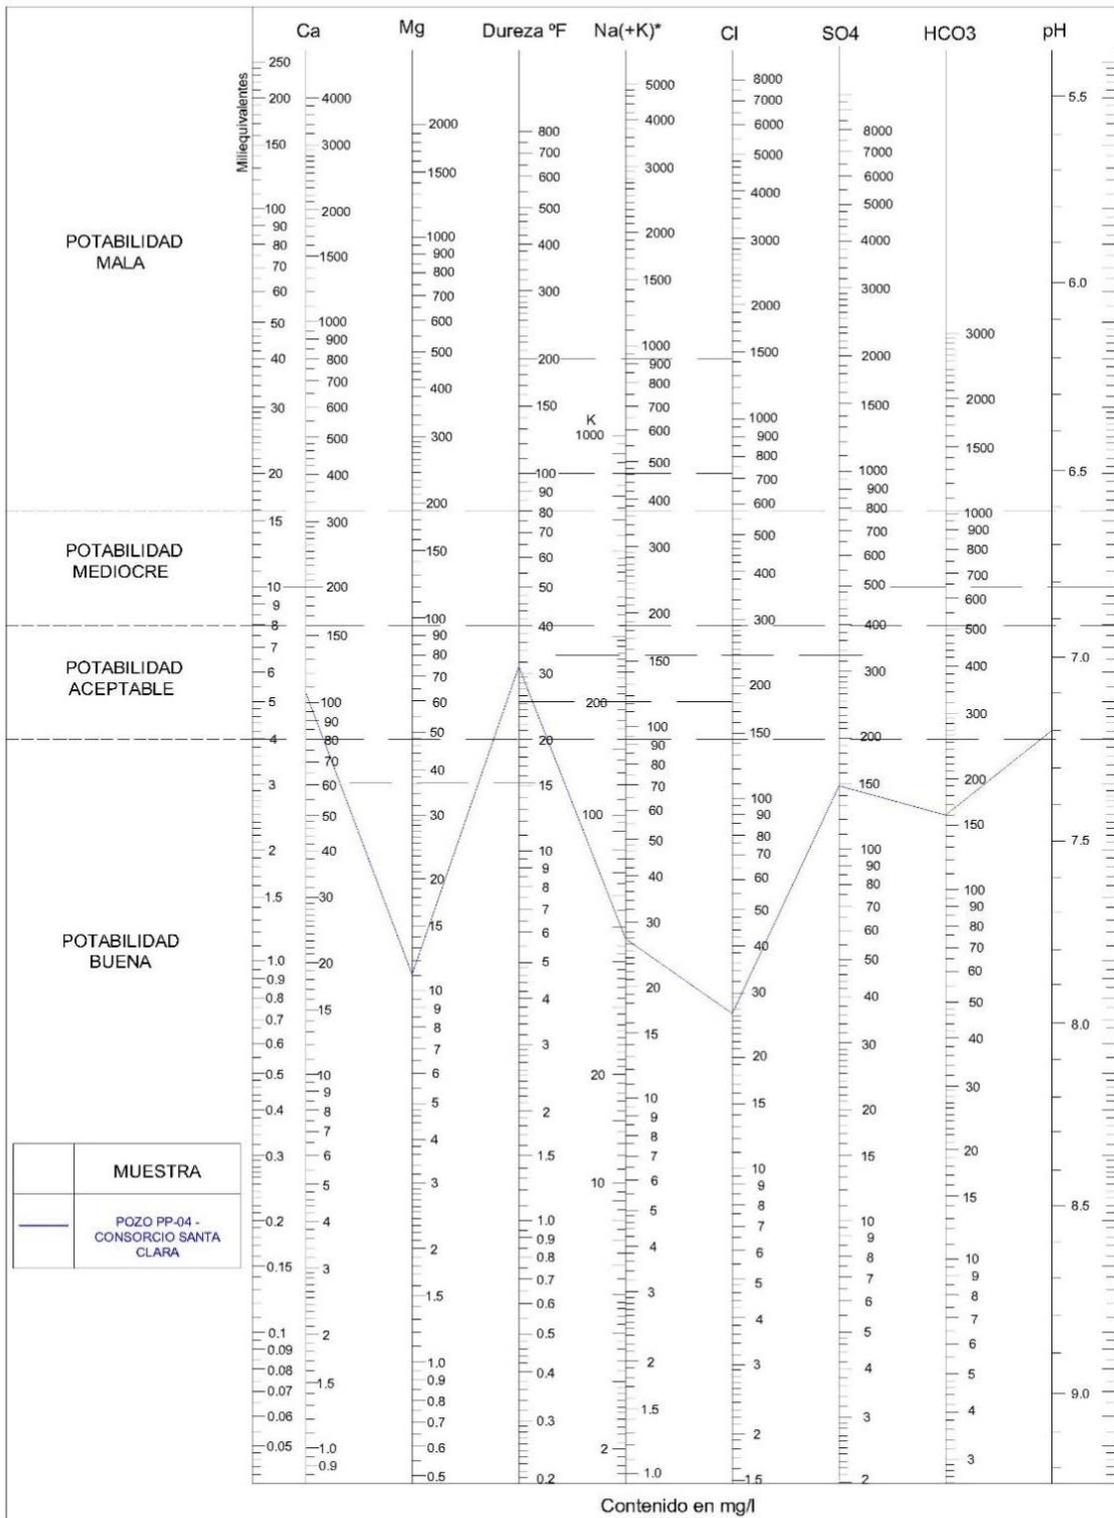
Figura 20: Diagrama de potabilida

DIAGRAMA LOGARITMICO DE POTABILIDAD DE AGUA
POZO PP-04 - CONSORCIO SANTA CLARA

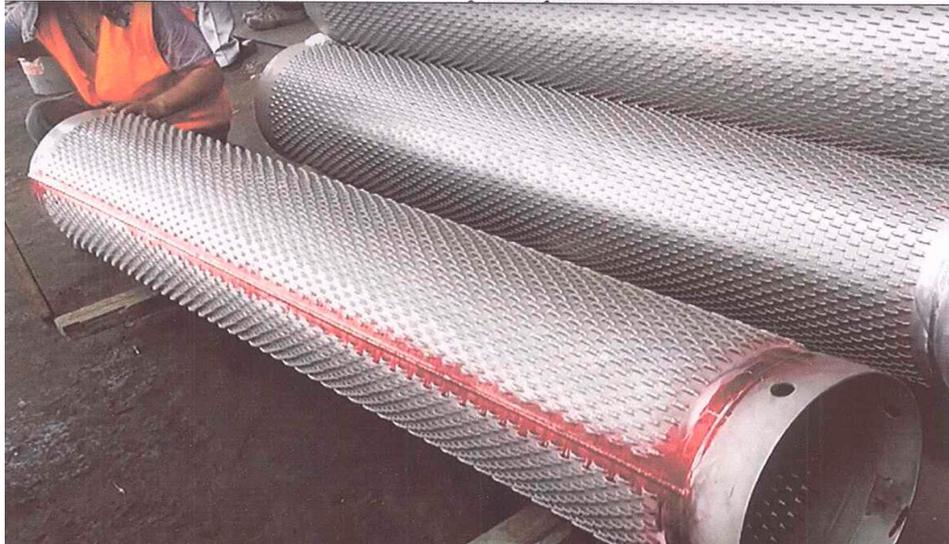
Figura 21: Aplicación del líquido penetrante

INSPECCIÓN CON ENSAYOS NO DESTRUCTIVOS			
TIPO DE END	EQUIPOS UTILIZADOS		
	LIQUIDOS SHERWIN		
	PENETRANTE	REVELADOR	REMOVEDOR
PT	DP-51	D-100	DR-60

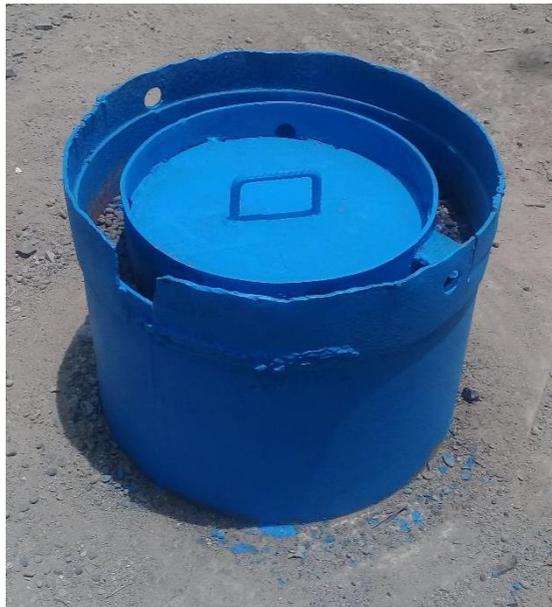
Figura 23: Vista del sello sanitario culminado y del anillo engravador

Para proteger el pozo de cualquier objeto externo, se colocó una tapa de fierro de $\frac{1}{4}''$ de espesor en la columna de producción de $\text{Ø} 15''$. Esta tapa deberá ser retirada solo al momento de realizar la colocación del equipo de bombeo definitivo a implementarse en el Pozo tubular. Como se observa en la Figura 23.
