**“DISEÑO Y CONSTRUCCIÓN DE COBERTIZOS PARA ALPACAS
EN ZONAS ALTOANDINAS”**

**TRABAJO DE SUFICIENCIA PROFESIONAL PARA OPTAR EL TÍTULO DE
INGENIERA AGRICOLA**

El Plan Multisectorial Ante Heladas y Friaje promueve una aproximación a los territorios más vulnerables a los efectos de estos fenómenos y propone cerrar al 100% las brechas prioritarias de viviendas, escuelas, cobertizos y pastos cultivados, atendiendo con intervenciones sostenibles y de entrega directa, a la población más vulnerable ante los impactos de las heladas y friaje. En este contexto se ha desarrollado el proyecto “Desarrollo de cobertizos mejorados para alpacas como mecanismo de adaptación a las heladas” según Convenio N°121 – FIDECOM – INNOVATE PERÚ – ISPZH – 2017; del cual, el presente documento plantea los aspectos de diseño, elaboración de los expedientes y construcción de cuatro prototipos de cobertizos.

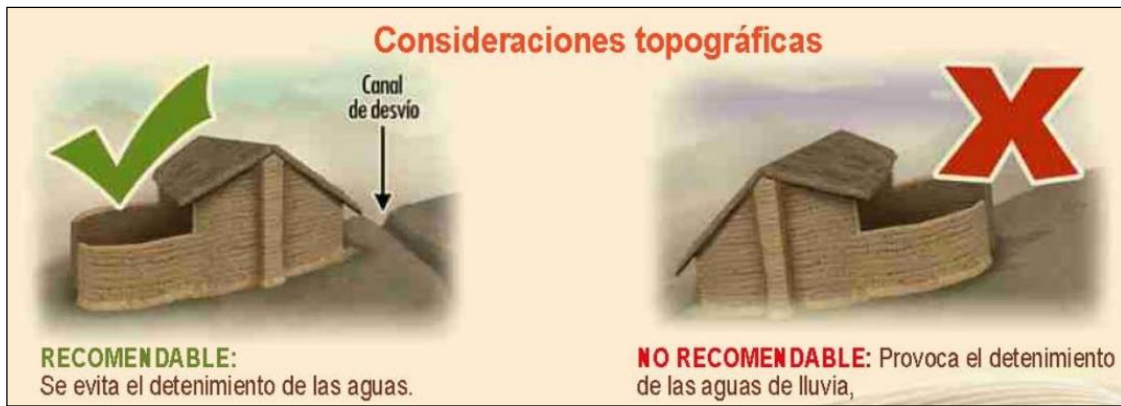
Figura 01: Consideraciones topográficas

El cobertizo debe ubicarse en una zona libre de peligros como huaicos, deslizamientos e inundaciones; se debe considerar un área con una ligera pendiente (dos por ciento) para favorecer el drenaje y limpieza de excretas (Figura 01). Se debe evitar que la puerta del cobertizo se encuentre frente a cualquier posible corriente de agua producida por la pendiente del terreno.

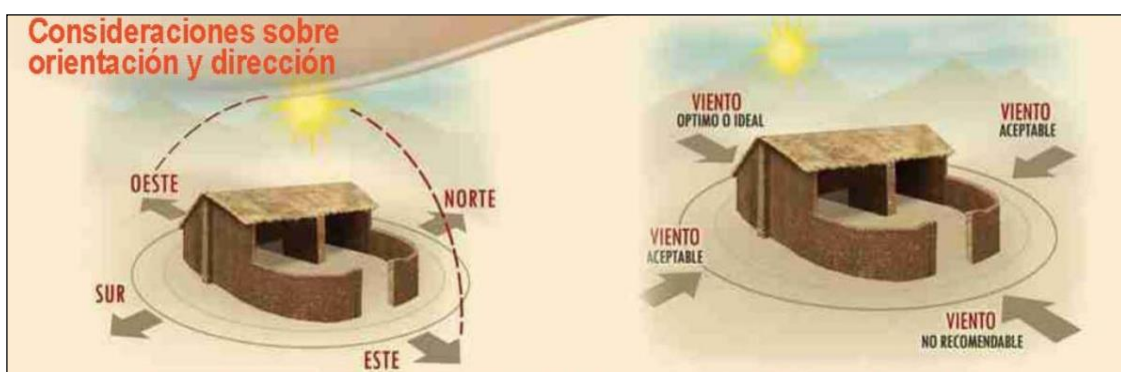
Figura 02: Consideraciones sobre orientación y dirección

De no poder cumplirse ambas condiciones, orientación y dirección, de forma óptima, se debe decidir cuál es factor es el más importante en cada caso particular.

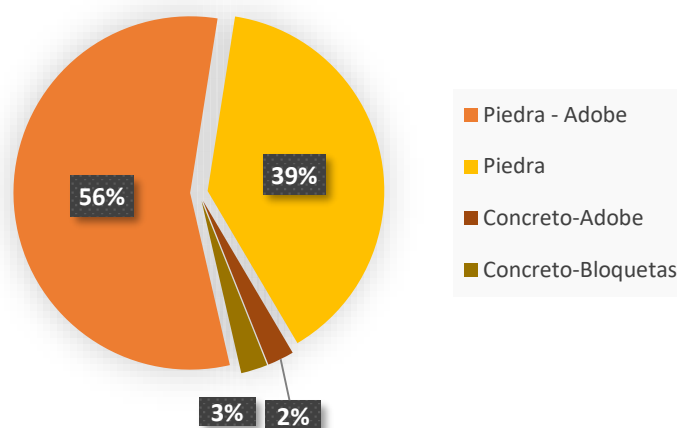
Figura 09: Materiales de construcción predominantes en cobertizos

En el caso de los materiales empleados en la construcción (Figura 09), se detectó que los muros de adobe son los más vulnerables ante el clima extremo de la zona, por lo que es necesario tener algunas consideraciones en la etapa constructiva. No obstante, 56% eligió este material, mientras que, el 39% empleó solo piedra y barro. Además, se evidencia que la mayoría (95%) ha considerado la construcción de sobre cimiento de piedra debido a su mayor resistencia al contacto con la humedad del suelo.

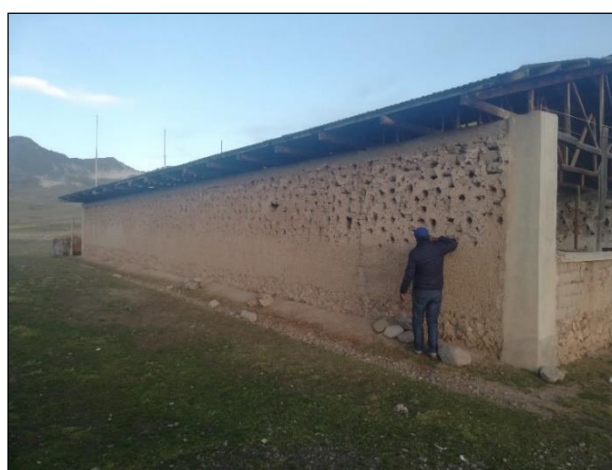
Figura 10: Cobertizo en Macusani

Una de las razones de las cuales los muros de adobes son uno de los más vulnerables, es el anidamiento de aves en los muros (Figura 10), en la mayoría de casos, el pitu suele picar los adobes o en el mortero de barro en el caso de cobertizos de piedra; lo cual causa un debilitamiento en todos los muros.

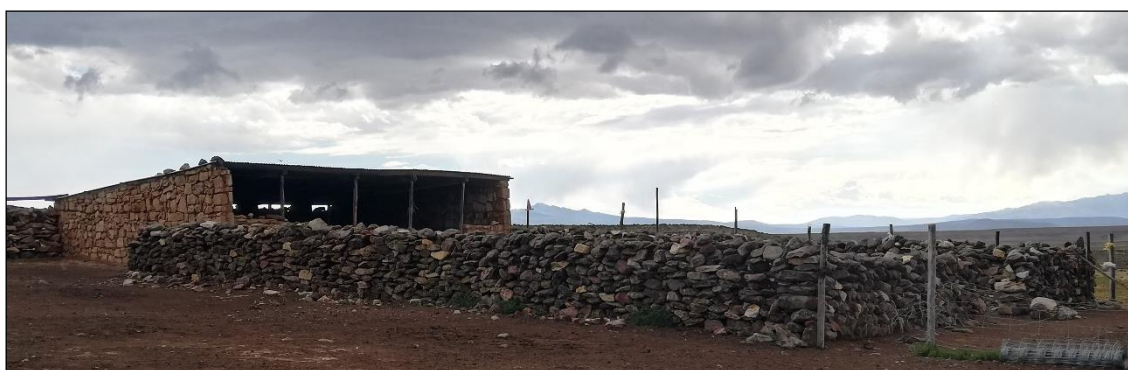
Figura 11: Cobertizo en el Centro de Recría, Arequipa

El patio o cancha, generalmente está compuesto por pircas (Figura 11), muros precarios compuestos por piedras los cuales mayormente no poseen ningún material adherente, de una altura entre entre 0,80 a 1,00 m, convirtiéndose en una vía importante para el ingreso de fuertes vientos.

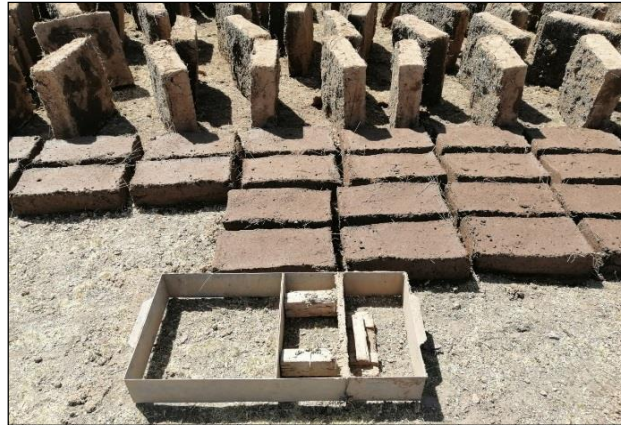
Figura 17: Secado de adobes

Para el proceso de secado (Figura 17), se tendió plástico en el suelo, para la primera etapa, luego, conforme a los días, los adobes se cambiaron de posición, hasta que se logre el secado por completo; en este proceso es importante descartar aquellos adobes que muestren signos de agrietamiento, debido a que causaría debilitamiento en los muros, y en caso de adobes de la mitad de tamaño (40 x 20 x 12 cm), estos no deben partirse de un adobe hecho a pesar de que sea el método más fácil, sino hacerlos propiamente como los demás adobes.

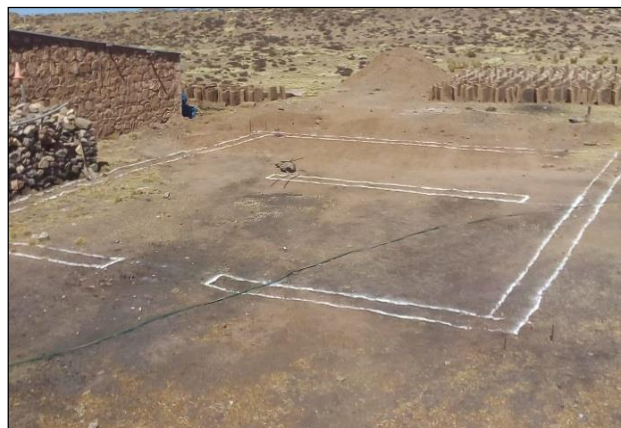
Figura 18: Trazo de cimentación

Se inició los trabajos con la limpieza de terreno de piedras y elementos extraños; luego, se procedió con el trazo de la cimentación con 40 cm de ancho (Figura 18), para esto se debe corroborar que las medidas sean las correctas y que las esquinas tengan un ángulo recto (90°). A la par se realizó el traslado de piedra al lugar, que serviría para la cimentación, sobrecimiento y parte de los muros.

El trazo se realizó continuo a un cobertizo preexistente, dejando un espacio de aproximadamente dos metros para poder realizar la limpieza necesaria en el terreno y el canal de drenaje para lluvia.

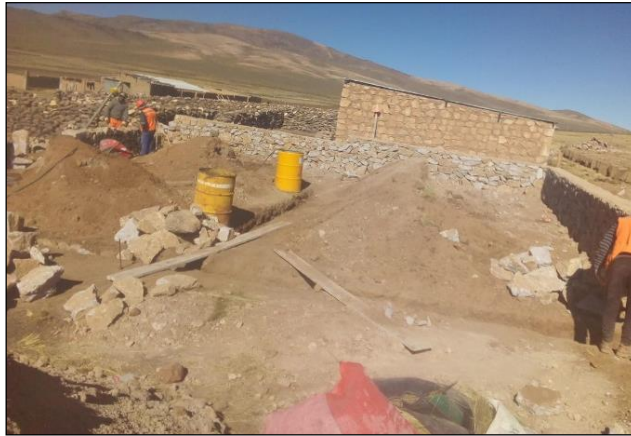
Figura 19: Elaboración de muro de piedra

La infraestructura comprende cimientos con profundidad 60 cm y 40 cm de ancho, con sobrecimientos de piedra de una altura de 40 cm, muros de piedra con mortero de barro hasta una altura de 1.30 m (Figura 19) y muros de adobe hasta completar el nivel de 1.70 m en el patio y 2.30 m en el área techada.

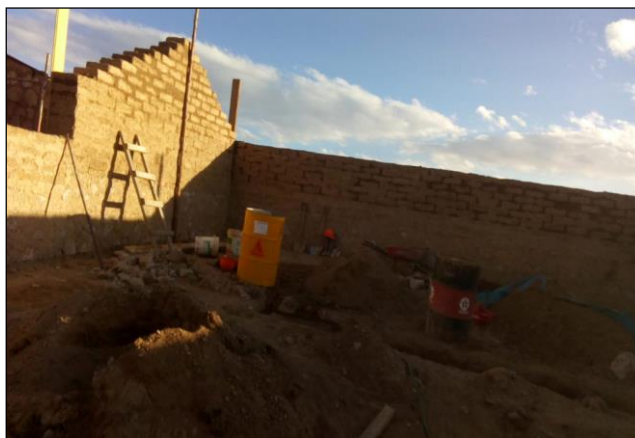
Figura 20: Elaboración de tímpanos

Los tímpanos (Figura 20) se elevaron 1.20 m por encima de los muros para dar una pendiente adecuada al techo y evitar acumulación de agua o elementos que pueda arrastrar el viento; conforme se fue armando los tímpanos, se colocó alambre negro N°8 que sirvió para sujetar los rollizos que funcionan como vigas.

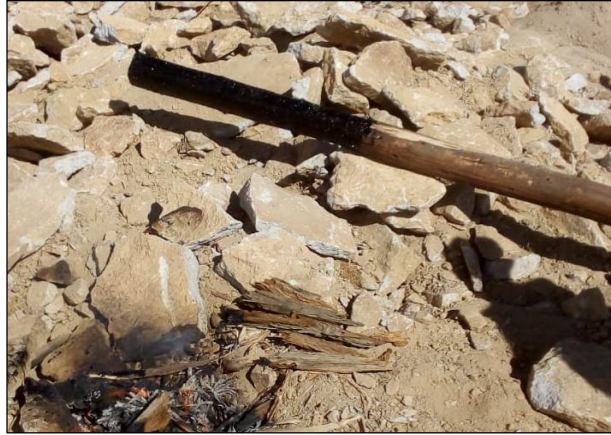
Figura 21: Tratamiento de rollizos

Los rollizos cumplen la función de columnas en este diseño, para ello, el lado que será cimentado debe ser pelado y tratado con brea caliente (Figura 21) para así crear una capa protectora y evitar que se pudra la madera; incluyendo a esto, se colocó clavos que sirven de anclaje.

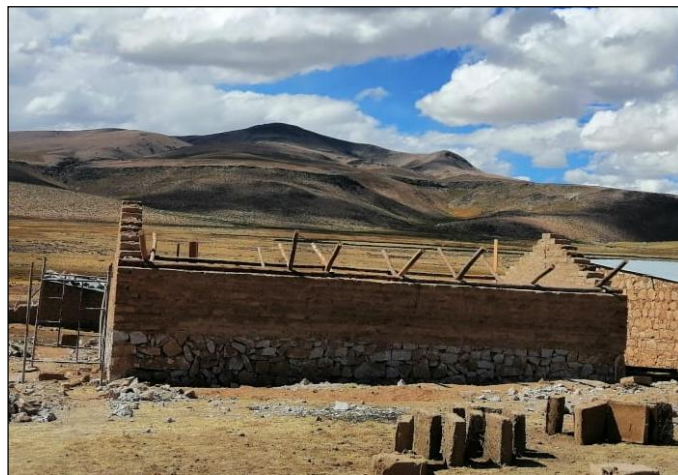
Figura 22: Vista exterior de armado de techo

Sobre los muros se apoya la estructura de techo conformada por rollizos de madera de 6" y 4" a manera de vigas para armar un techo a dos aguas, fijados a los muros de adobe, con amarres de alambre negro N° 8 y 16. Sobre la estructura de techo (Figura 22), se colocaron correas de madera cepillada de 2"x 2" de sección, que sirven de apoyo a la cobertura de calamina.

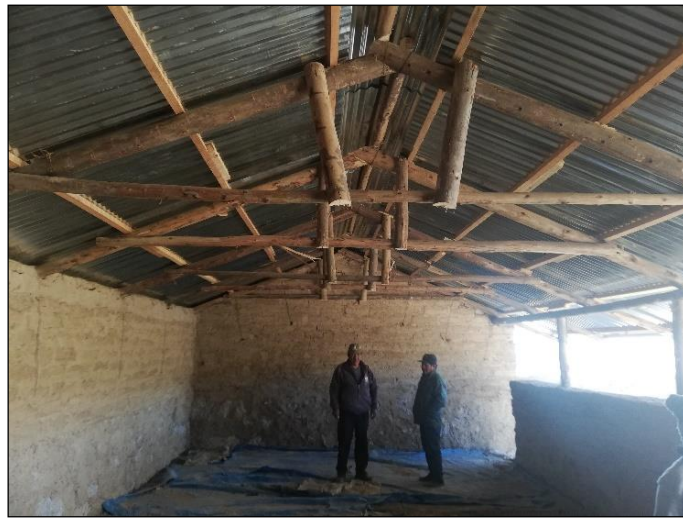
Figura 23: Vista interior de armado de techo

La cobertura fue de planchas de calamina zincada de calibre 30 (Figura 23), clavada sobre la estructura de madera, adicionalmente el techo tiene un sistema de drenaje para lluvia mediante canaletas.

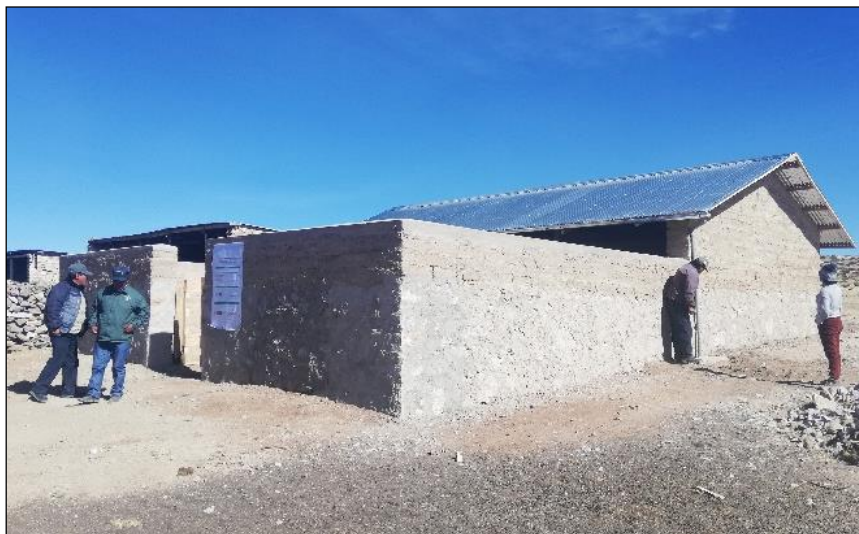
Figura 24: Vista frontal de cobertizo terminado

La puerta de ingreso del cobertizo es de madera, la playa de esquila tiene un área de 14.91 m² con piso de concreto pulido con bruñas cada metro, y se encuentra dentro del área techada.

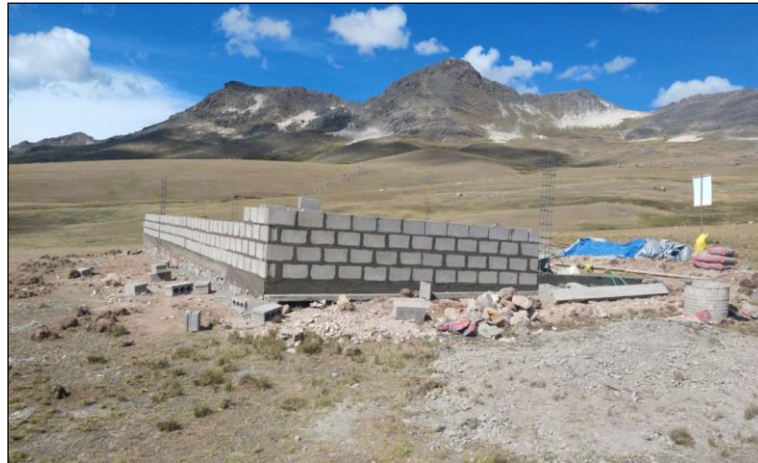
Figura 26: Muro de bloquetas

La cimentación fue de concreto ciclópeo con 30 por ciento de piedra grande, y el sobrecimiento de este con similar concreto, pero con 20 por ciento de piedra mediana. Muros de bloquetas de concreto, unidas con mortero cemento-arena. (Figura 26)

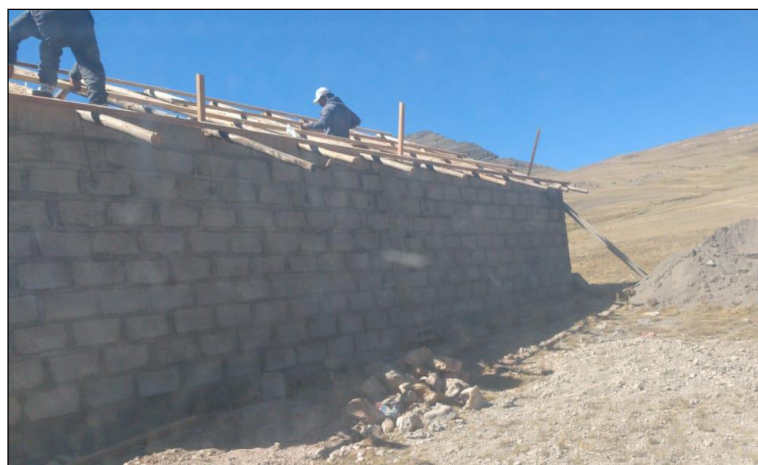
Figura 27: Armado de techo

Los muros en el área techada llegan a los 2.25 m, y en los tímpanos se elevan 1.50 m por encima, para dar la pendiente adecuada al techo, sobre los muros se apoya la estructura para techo (Figura 27), conformada por rollizos de madera de 4" y 6", a manera de vigas para armar un techo a dos aguas y correas de madera con sección de 2" x 2".

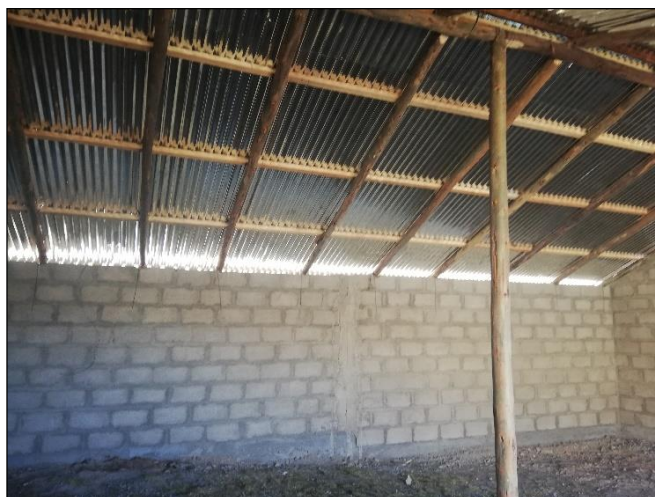
Figura 28: Vista interna de armado de techo del cobertizo Macusani

La cobertura fue de planchas de calamina zincada, clavada sobre la estructura de madera (Figura 28), en este caso no se colocó una canaleta de drenaje para lluvia a indicación de los beneficiarios; debido a que, si no hay un mantenimiento correcto de este, se acumularía granizada o diversos elementos que provocarían que el material termine cediendo.

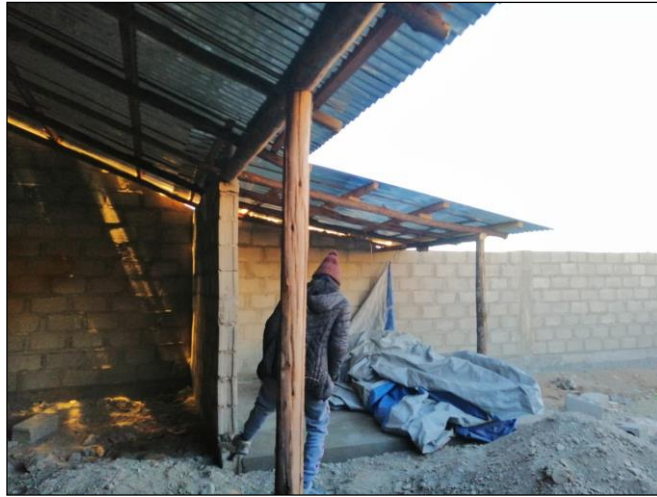
Figura 30: Vista de patio de esquila del cobertizo Macusani

La playa de esquila es techada y tiene un área de 9 m² con piso de concreto pulido con bruñas cada metro, con una base de + 0.15 cm.

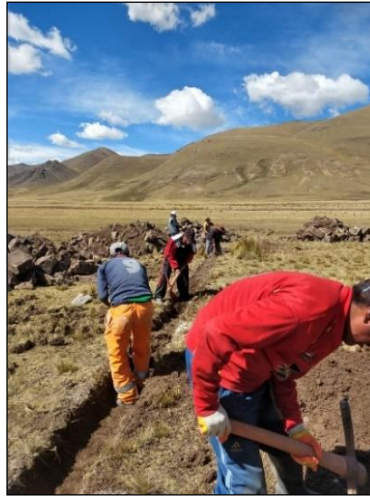
Figura 33: Trabajos de excavación para cimientos y sobrecimientos

La infraestructura en su totalidad es de material de piedra con mortero de barro; comprende cimientos con una profundidad de 0.80 m de profundidad y 0.70 m de ancho, sobrecimientos de 0.40 m de alto y 0.40 m de ancho, muros de piedra, con mochetas o contrafuertes, de 0.40 m de espesor hasta una altura de 1.75 m en el patio y 1.95 m en el área techada.

El procedimiento constructivo es similar a los demás cobertizos, luego del traslado de piedra a la zona, se procedió con la limpieza del terreno, trazo de cimentación y excavaciones según lo indicado anteriormente.

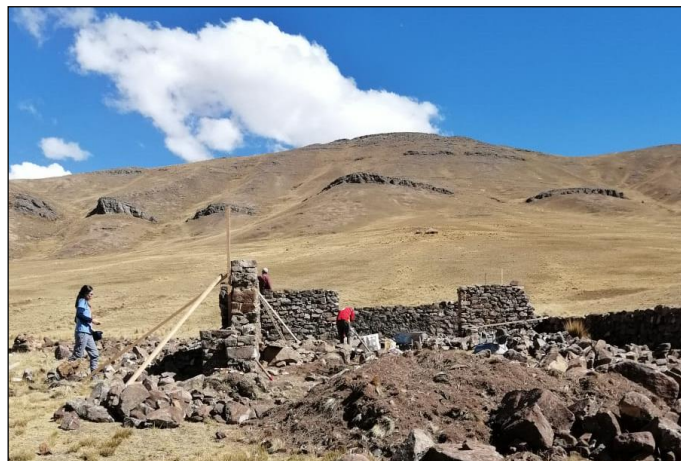
Figura 34: Levantamiento de muros de piedra

Para el levantamiento de los muros, se trabajó primero la piedra, para así tenga un tamaño, y peso, el cual sea fácil trabajar, y no se ocasionen accidentes en la manipulación de éstas; por ello, esta etapa de la construcción fue la que más tiempo duró.

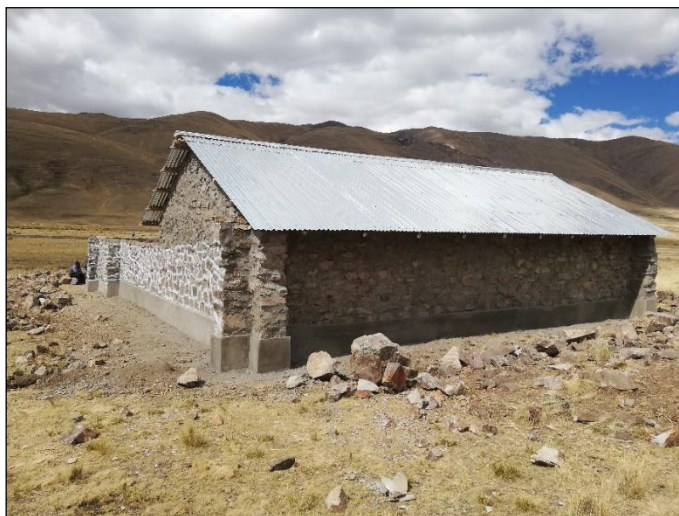
Figura 35: Vista exterior de techo

con amarres de alambre negro N° 8 y 16; se colocan correas de madera cepillada de 2” x 2” de sección, que servirán de apoyo a la cobertura de calamina de 0.30 mm de espesor.

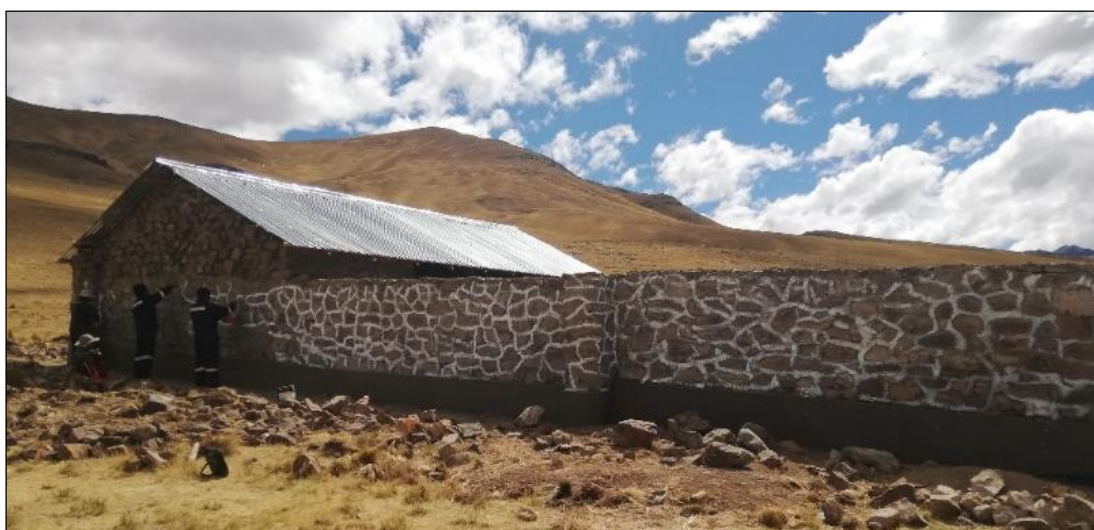
Figura 36: Sellado de juntas con mortero de cemento en los muros exteriores

Se realizó un sellado de juntas con mortero de cemento para prevenir el desgaste con el tiempo; adicionalmente, tarrajeo pulido en el sobrecimiento y parte del muro (40 cm) a manera de contra zócalo; también se decidió en obra, colocar mortero de cemento encima de todos muros, como medida de protección.

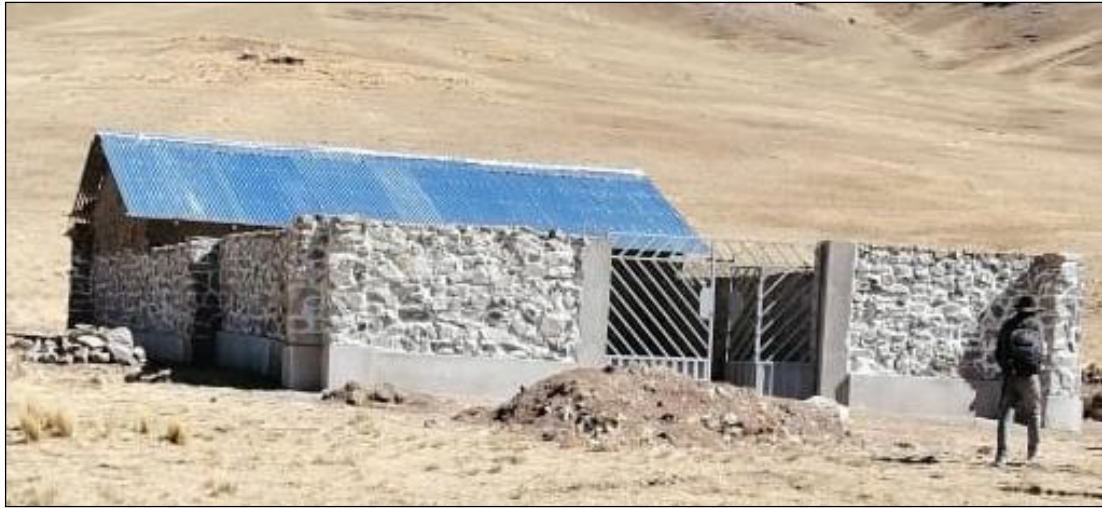
Figura 37: Vista Frontal de Cobertizo Nuñoa

La puerta de ingreso al cobertizo es tipo reja metálica, con pintura anticorrosiva, apoyada en los extremos por dos columnas de 30 x 40 cm.

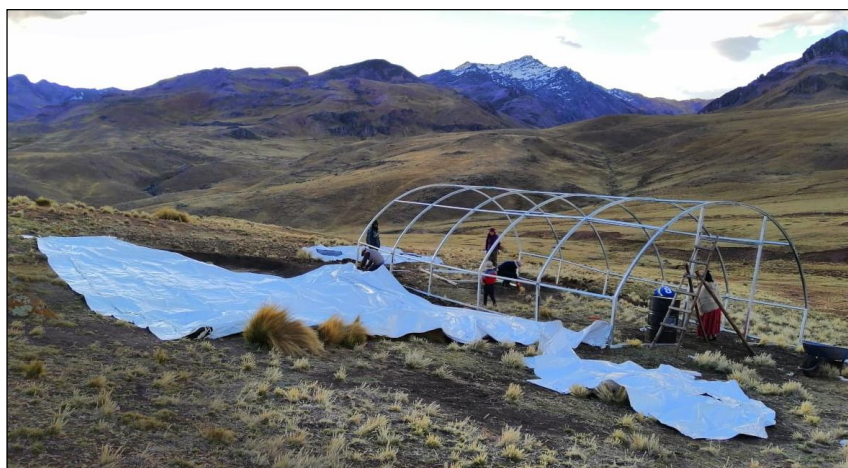
Figura 38: Armado de los tubos metálicos de la carpa

Se iniciaron las actividades con la limpieza y nivelado del terreno unos días antes de la llegada de la carpa; el día de la instalación, se procedió con el armado de los tubos metálicos, así como con la instalación de anclajes del cobertizo, los cuales soportarán la fuerza del viento.

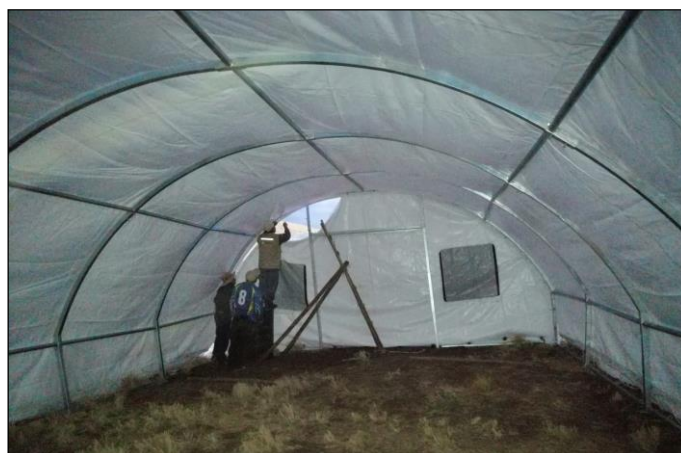
Figura 39: Tendido de lona

Terminada la estructura metálica se procedió al tendido de lona a lo largo del cobertizo, así como la instalación de las tapas (ingreso y salida), donde se encuentran las puertas y ventanas, verificándose que la lona, cubra totalmente el cobertizo para evitar cualquier ingreso de viento.
