**UNIVERSIDAD NACIONAL AGRARIA
LA MOLINA**

**“CONDICIONES DE SALINIDAD Y RECUPERACIÓN DE LOS
SUELOS SALINOS EN UN ÁREA REPRESENTATIVA DE LA ZONA
DE CAYALTÍ, ZAÑA-LAMBAYEQUE”**

**TESIS PARA OPTAR TÍTULO DE
INGENIERO AGRÍCOLA**

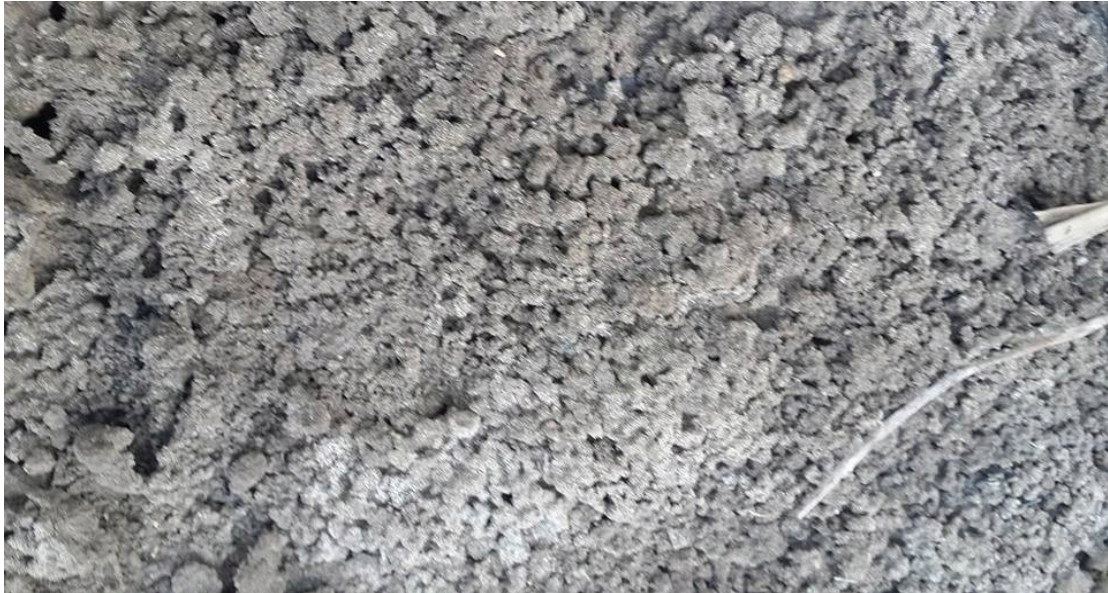
Figura 4: Vista de costras de sal, suelo de clase textural franco arenosa

Para esta investigación, de las 167,50 ha que presentan problemas de salinidad, cuya ubicación puede observarse en la Figura 41 (ANEXO 2), se ha tomado un área representativa, de 10,14 ha (Figura 42, ANEXO 2). En esta área se tiene la mayor concentración de salinidad, donde se pueden observar costras de sal en la superficie.

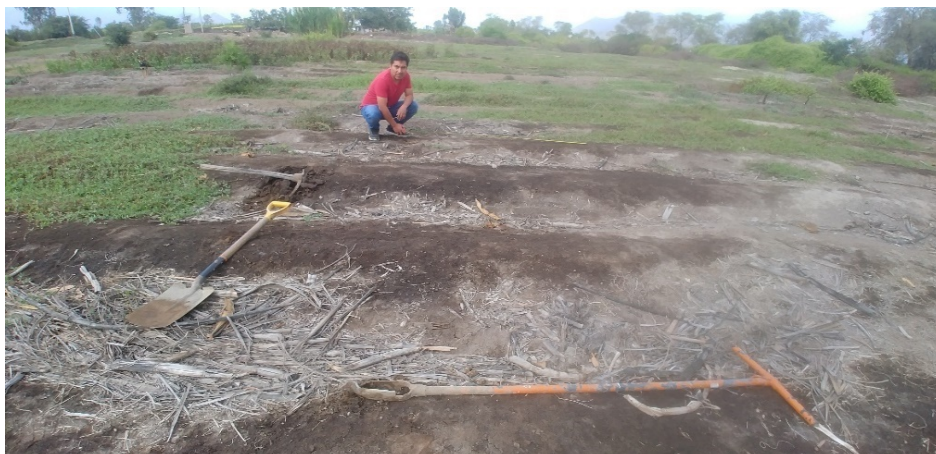
Figura 7: Vista de la zona de estudio

- **Reconocimiento de la zona de estudio:** se realizó el levantamiento de información directa en campo, efectuándose el recorrido del área de estudio, identificándose las posibles áreas de muestreo de suelo, agua superficial y subterránea. En la Figura 7, se muestra una vista del reconocimiento de campo.

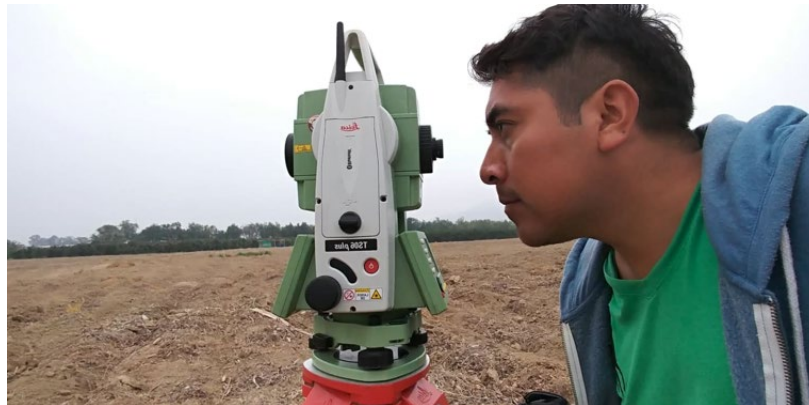
Figura 8: Vista del trabajo de levantamiento topográfico

- **Levantamiento topográfico del área de estudio:** se procedió al marcado de puntos en el terreno y a tomar coordenadas topográficas tanto de límites perimétricos, como puntos representativos en campo, con lo cual se estableció el área (Figura 8). También, se tomaron puntos donde se excavaron las calicatas, pozos de observación y puntos de control.

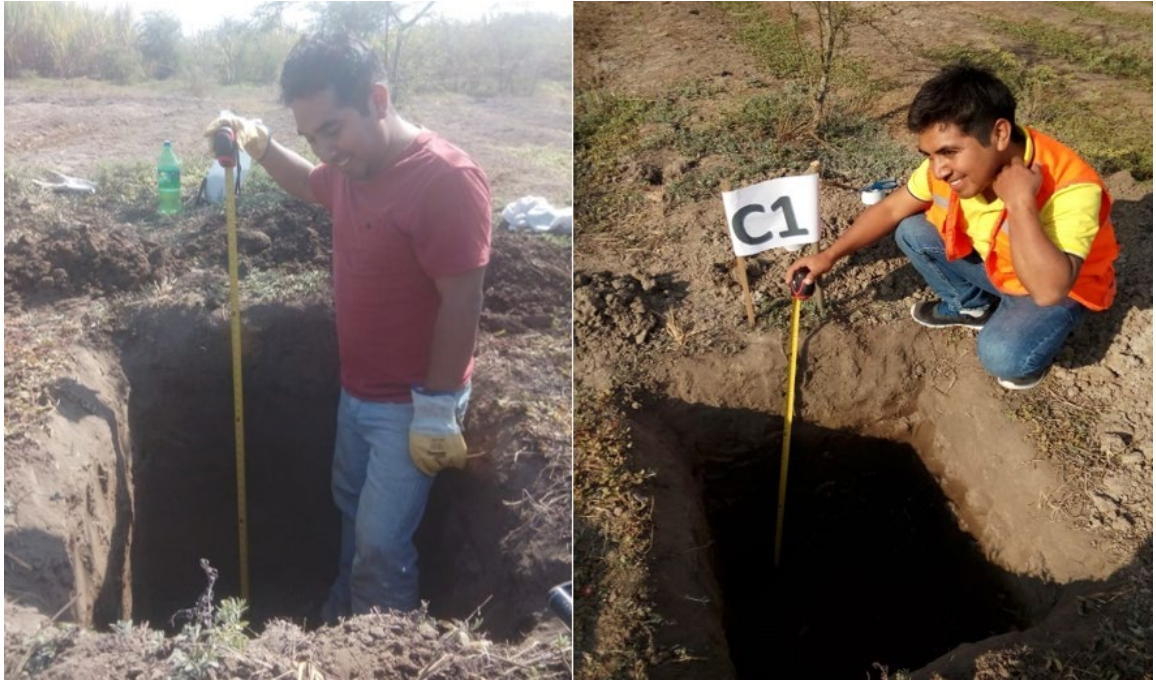
Figura 9: Vistas de la excavación de calicatas

- **Excavación de calicatas:** se excavaron cuatro calicatas representativas, de un metro de profundidad, tal como puede observarse en las Figuras 9 y 10.

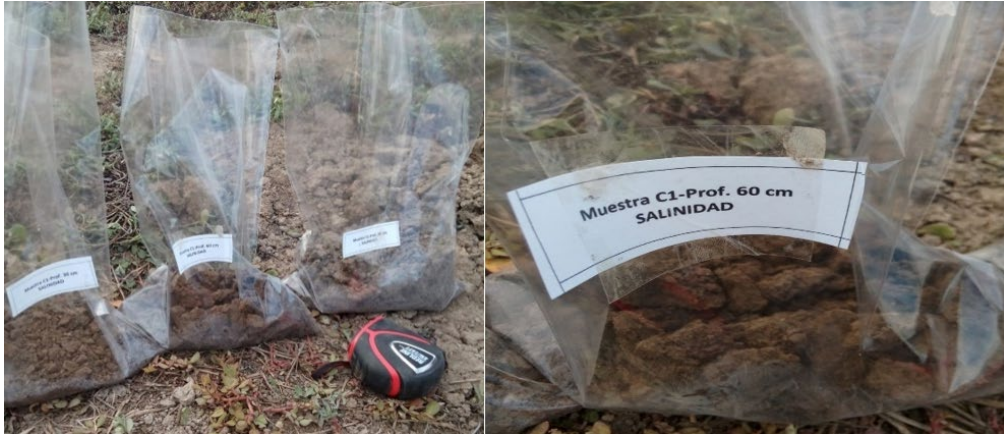
Figura 11: Vistas de la toma de muestras del suelo de las calicatas

- **Muestreo de suelo:** se colectaron muestras de suelo en 10 puntos (P1 a P10); también, se tomaron muestras en las cuatro calicatas (C1 a C4), a diferentes profundidades (0, 15, 30, 45, 60 y 90 cm), para determinar la conductividad eléctrica (Figura 11). Para la evaluación de la salinidad, se tomaron muestras a 30 cm de profundidad en los cuatro puntos de ubicación de las calicatas, colectando una muestra total que se envió a laboratorio para realizar un análisis completo de salinidad.

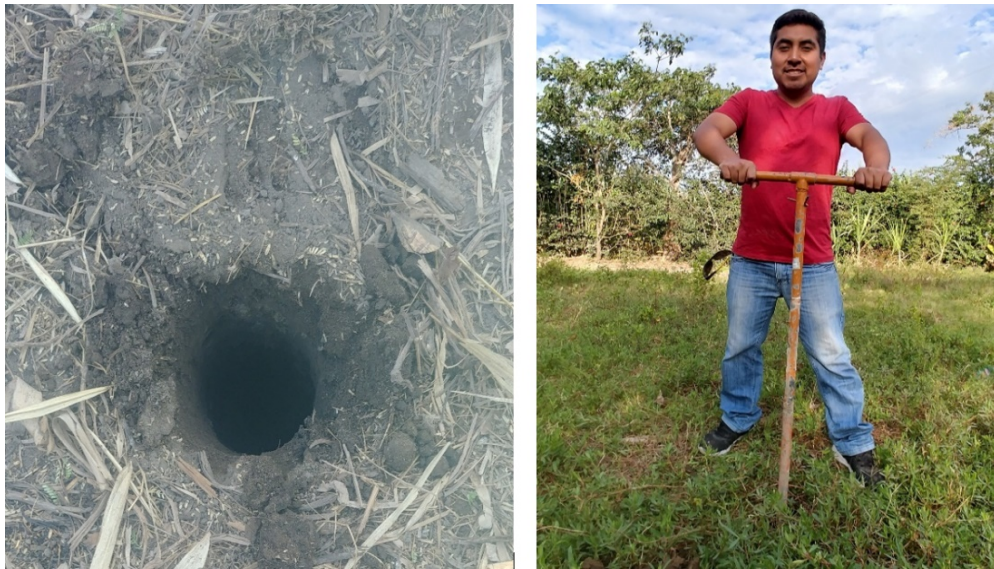
Figura 12: Vistas de la instalación de pozos de observación

- **Instalación de pozos de observación:** se instalaron 10 pozos de observación (Pz-1 a Pz-10), distribuidos a lo largo del área de estudio, en cuya excavación se encontró agua subterránea a profundidades menores de 1,50 m; para ello, se utilizó un barreno muestreador (Figura 12).

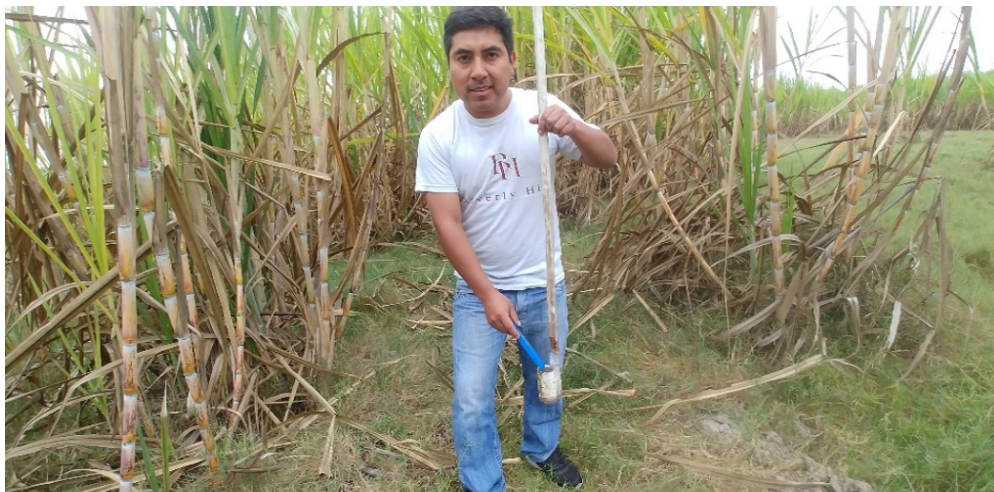
Figura 13: Vista de la medición del nivel freático

- **Medición del nivel freático (piezometría):** se efectuó la medición de la profundidad del nivel freático en la red de 13 pozos de observación, con una regla que, también, contenía un envase muestreador (Figura 13).

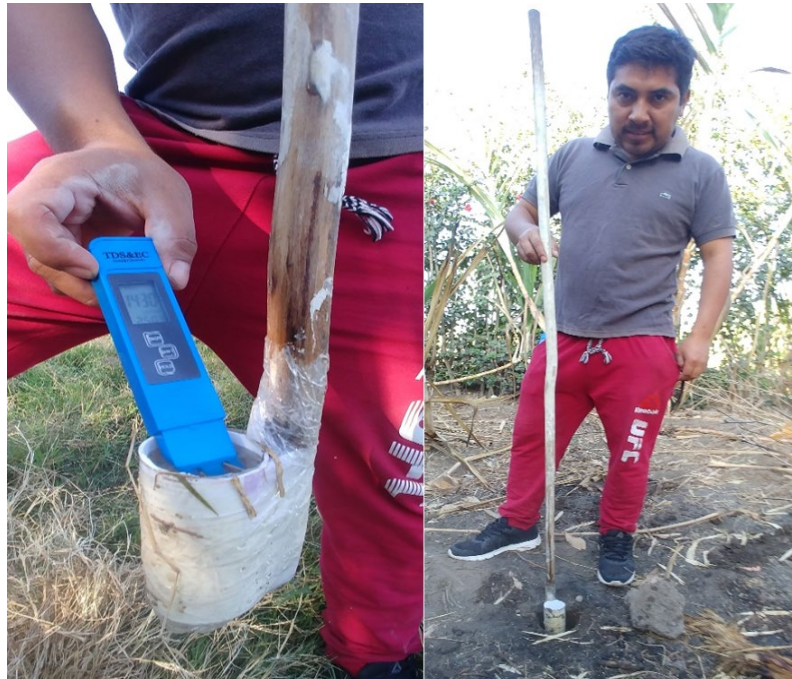
Figura 14: Vistas de la medición de la CE del agua

- **Determinación de CE del agua en los pozos de observación:** se muestreó agua subterránea y se determinó su CE in situ, con un conductivímetro portátil, en los 13 pozos de observación instalados (Figura 14), cuyos valores fueron registrados en los formatos correspondientes, para su posterior análisis en gabinete.

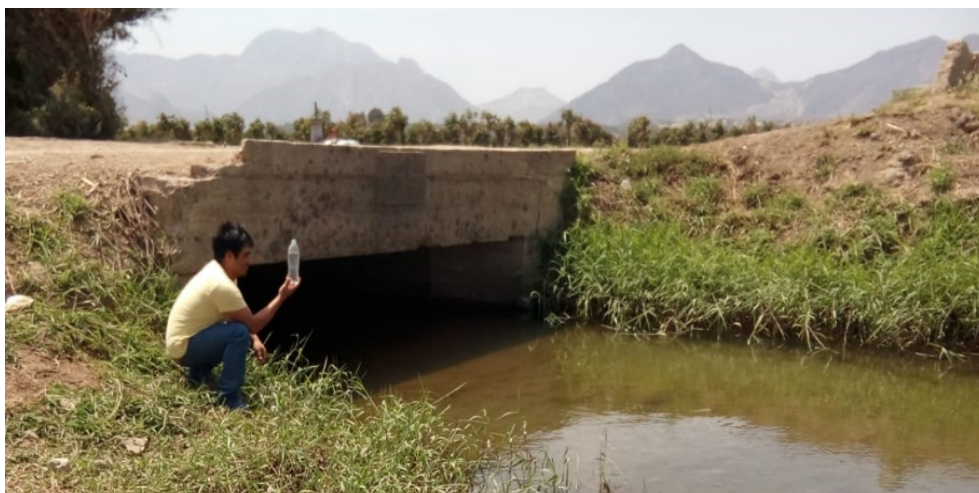
Figura 15: Vista del muestreo de agua superficial

- **Muestreo de agua superficial:** en la fuente de agua del área de estudio, se procedió a coleccionar una muestra (Figura 15), que se llevó al laboratorio para su análisis correspondiente.

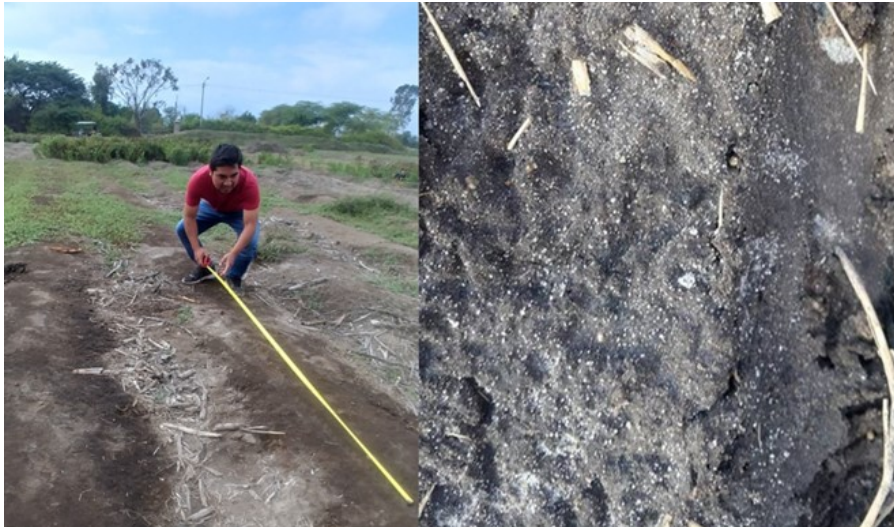
Figura 16: Vistas de los sectores con mayores problemas de salinidad

- **Instalación de pozas de lavado:** en los sectores con mayores problemas de salinidad, se instalaron cuatro pozas de lavado, de 4 m² de área (2mx2m), las cuales fueron aisladas lateralmente para minimizar fugas de agua.
- **Pruebas de lavado:** se realizaron pruebas de lavado del suelo en las cuatro pozas experimentales (PE-1 a PE-4), con la aplicación de láminas de agua, de hasta 40 cm (Figura 16).

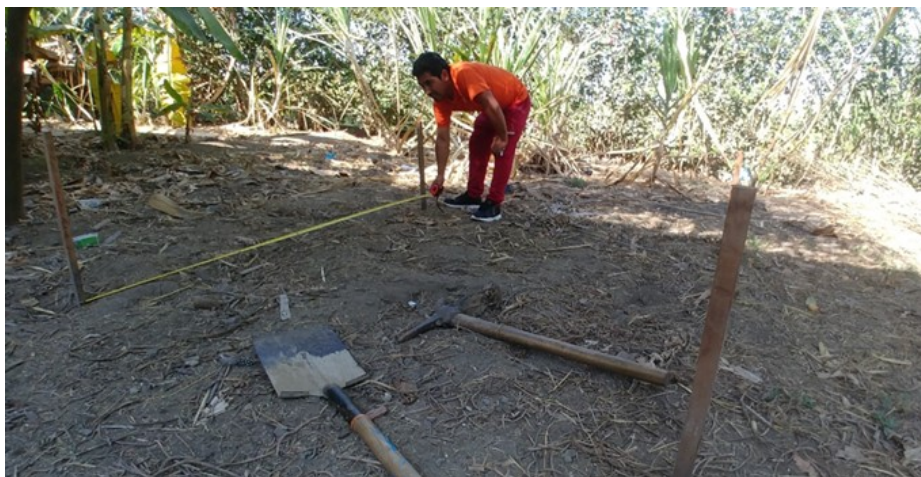
Figura 17: Vista del estacado de las pozas de lavado

Para la localización de las pozas experimentales, en el campo se eligió las zonas con mayores problemas de salinidad. Luego, se procedió al dimensionamiento de las mismas, con medidas de 2mx2m (Figura 17). Para su instalación se utilizó herramientas de labranza convencionales, tales como palana, pico y barreno (Figura 18).

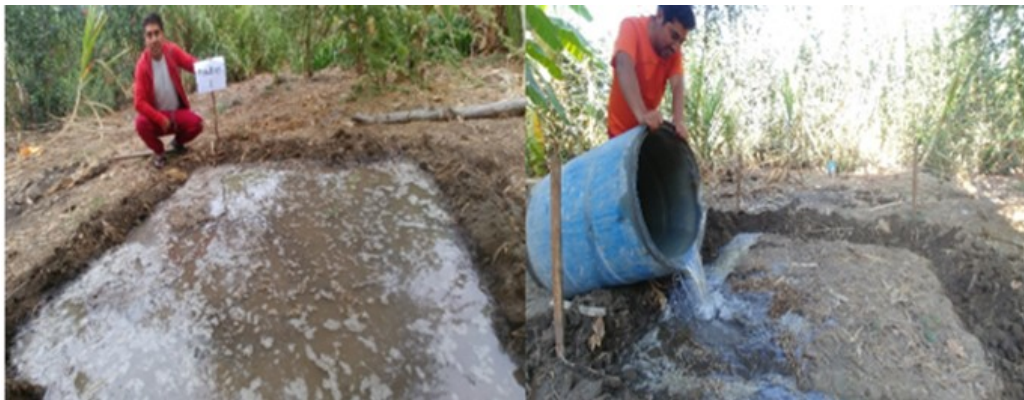
Figura 19: Vistas de la aplicación de agua en las pozas de lavado

Antes de la aplicación de la primera lámina de lavado, se realizó el muestreo del suelo a diferente profundidad. Luego, se procedió a la aplicación de los primeros 10 cm de lámina de agua (Figura 19). Después de la percolación del agua se volvió a muestrear el suelo a diferentes profundidades (Figuras 20 y 21). Se repitió el procedimiento anterior con la aplicación de nuevas láminas de 10 cm de agua, hasta alcanzar láminas acumuladas de 30 y 40 cm.

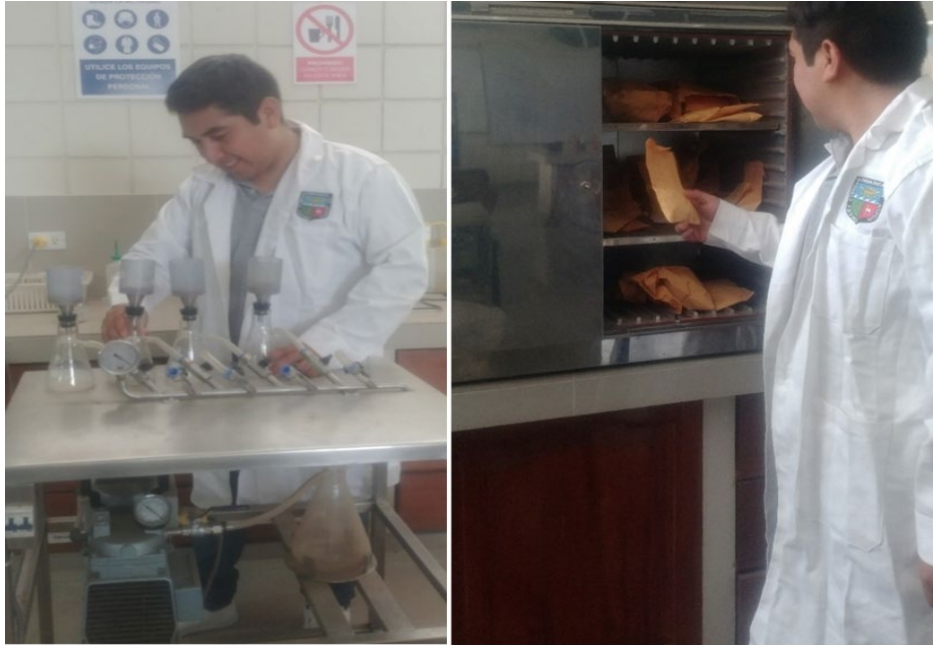
Figura 22: Vistas del análisis de las muestras de suelo en el laboratorio

Se determinó la conductividad eléctrica de todas las muestras de suelo, en el extracto de saturación; así como también el pH (Figura 22).

- **Análisis de suelo:** se determinó la conductividad eléctrica de las muestras de suelo, en el extracto de saturación; también, se midió el pH (Figura 22). Asimismo, se enviaron muestras de suelo al Laboratorio de Análisis de Suelos y Agua de la Facultad de Ingeniería Agrícola de la Universidad Nacional Agraria La Molina, para realizar un

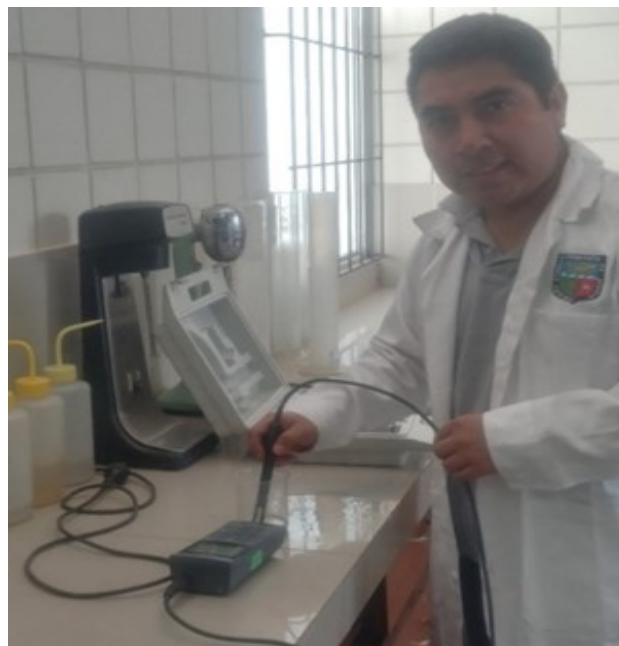
Figura 23: Vista de la medición de la CE del agua en laboratorio

- **Análisis de agua:** la muestra de agua superficial fue llevada al laboratorio de Análisis de Suelos y Agua de la Facultad de Ingeniería Agrícola de la Universidad Nacional Agraria La Molina, para que se realice un examen de rutina completo (Figura 23). La conductividad eléctrica de las muestras de agua subterránea se midió *in situ*, con la ayuda de un conductivímetro portátil.

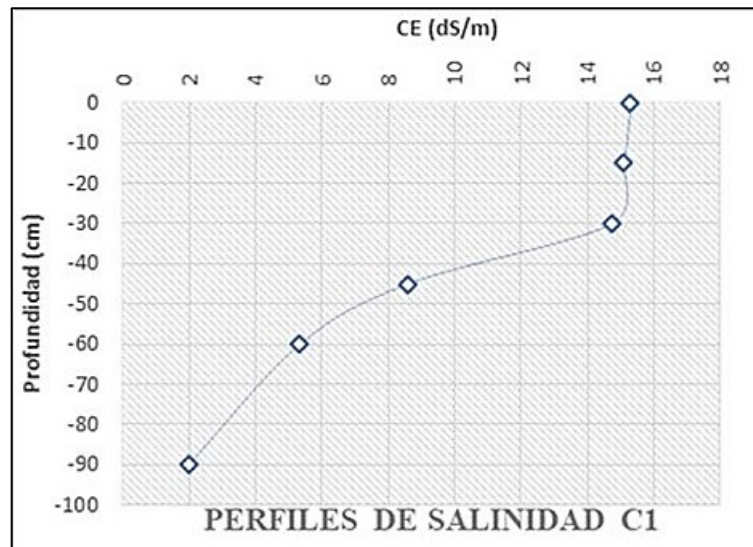
Figura 24: Perfil de salinidad del suelo de la calicata C1

En la Figura 24 se muestra el perfil de salinidad de la calicata C1, observándose que la CE del suelo disminuye conforme aumenta la profundidad, de 15,30 a 1,98 dS/m. La variabilidad del perfil se debe a la presencia de costras de sal entre 0 a 30 cm de profundidad.

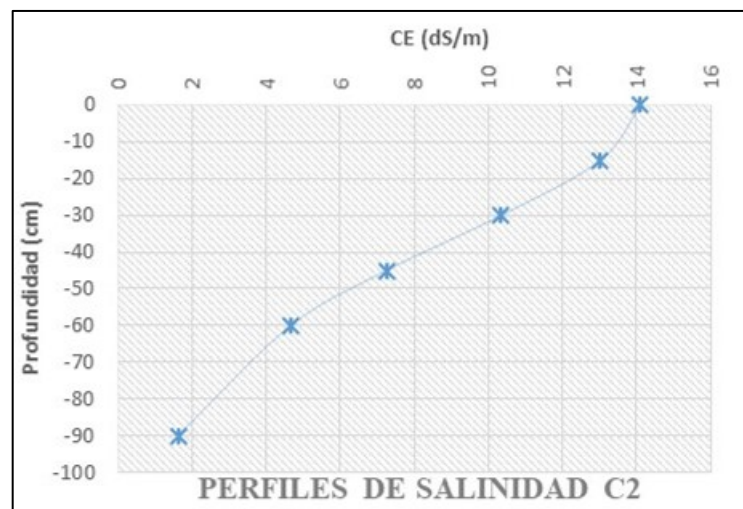
Figura 25: Perfil de salinidad del suelo de la calicata C2

En la Figura 25 se presenta el perfil de salinidad de la calicata C2, en la que se puede apreciar que la CE disminuye con la profundidad, de 14,1 a 1,63 dS/m, presentando condiciones muy parecidas a la calicata C1.

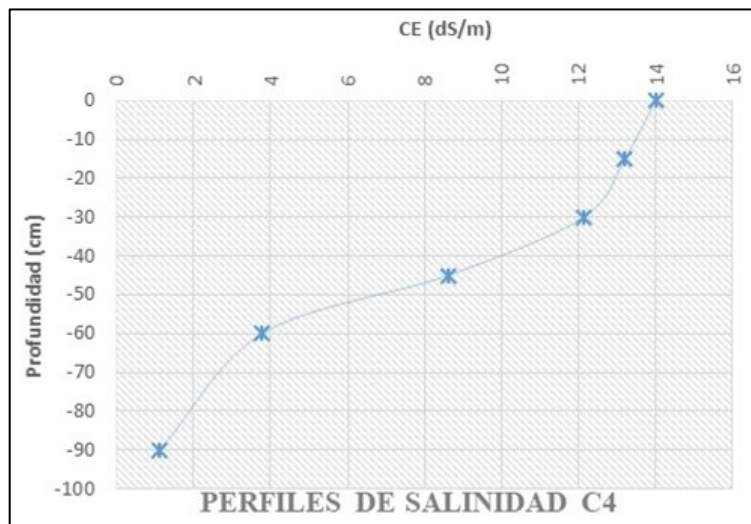
Figura 27: Perfil de salinidad del suelo de la calicata C4

En la Figura 27 se presenta el perfil de salinidad de la calicata C4. Se observa que la CE disminuye de 14,00 a 1,12 dS/m, presentando condiciones muy parecidas a las calicatas C1 y C2.

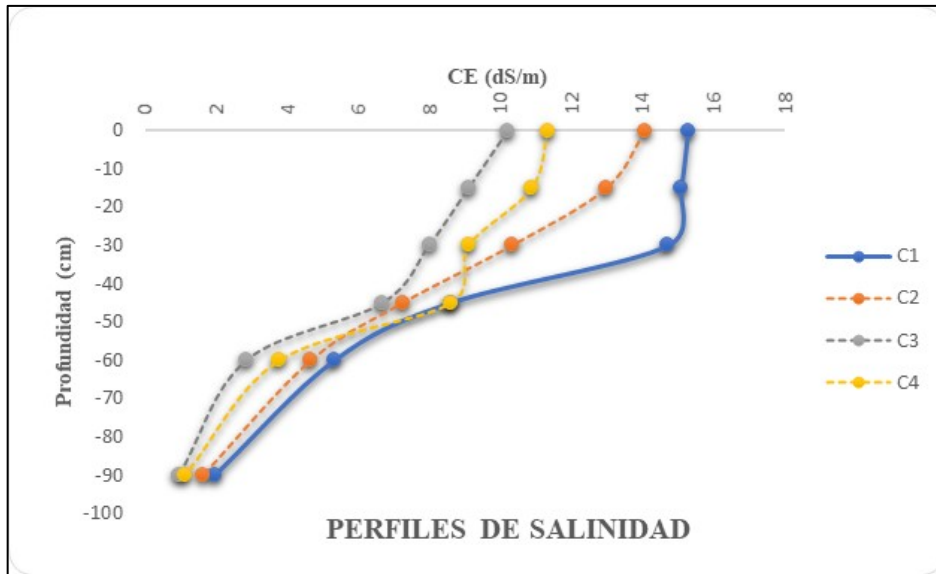
Figura 28: Perfiles de salinidad del suelo de las cuatro calicatas

En la Figura 28 se presenta los cuatro perfiles de salinidad de las calicatas C1 a C4. Se observa que en la calicata C1 se tiene la mayor CE a nivel superficial (15,30 dS/m), mientras que en la calicata C3, el menor valor (10,23 dS/m). También se puede apreciar en los cuatro

perfiles la CE disminuye a medida que aumenta la profundidad.

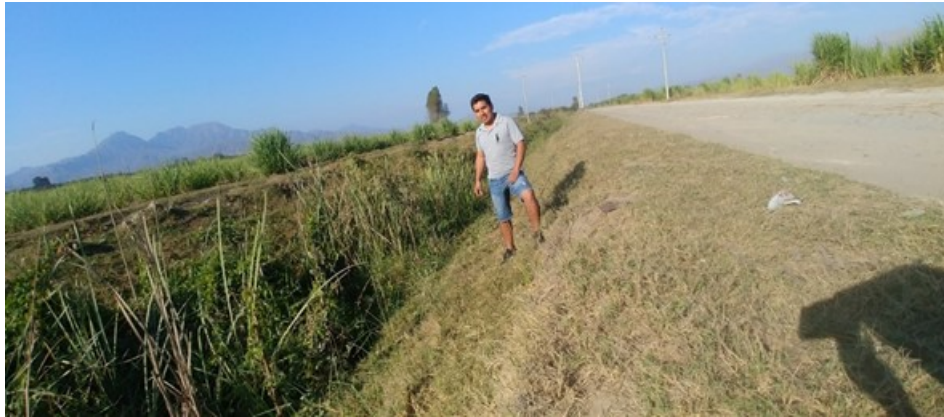
Figura 30: Vista de las condiciones actuales de los drenes en la zona de estudio

La zona de estudio presenta una red de drenaje muy deteriorada, se observaron canales que en el pasado sirvieron como redes de drenaje, que conducían el agua sobrante y de filtraciones hacia el mar, tal como se observa en la Figura 30 (dren totalmente colmatado y vegetado, sin mantenimiento). Dicha situación ha contribuido a acelerar la salinización de los suelos.

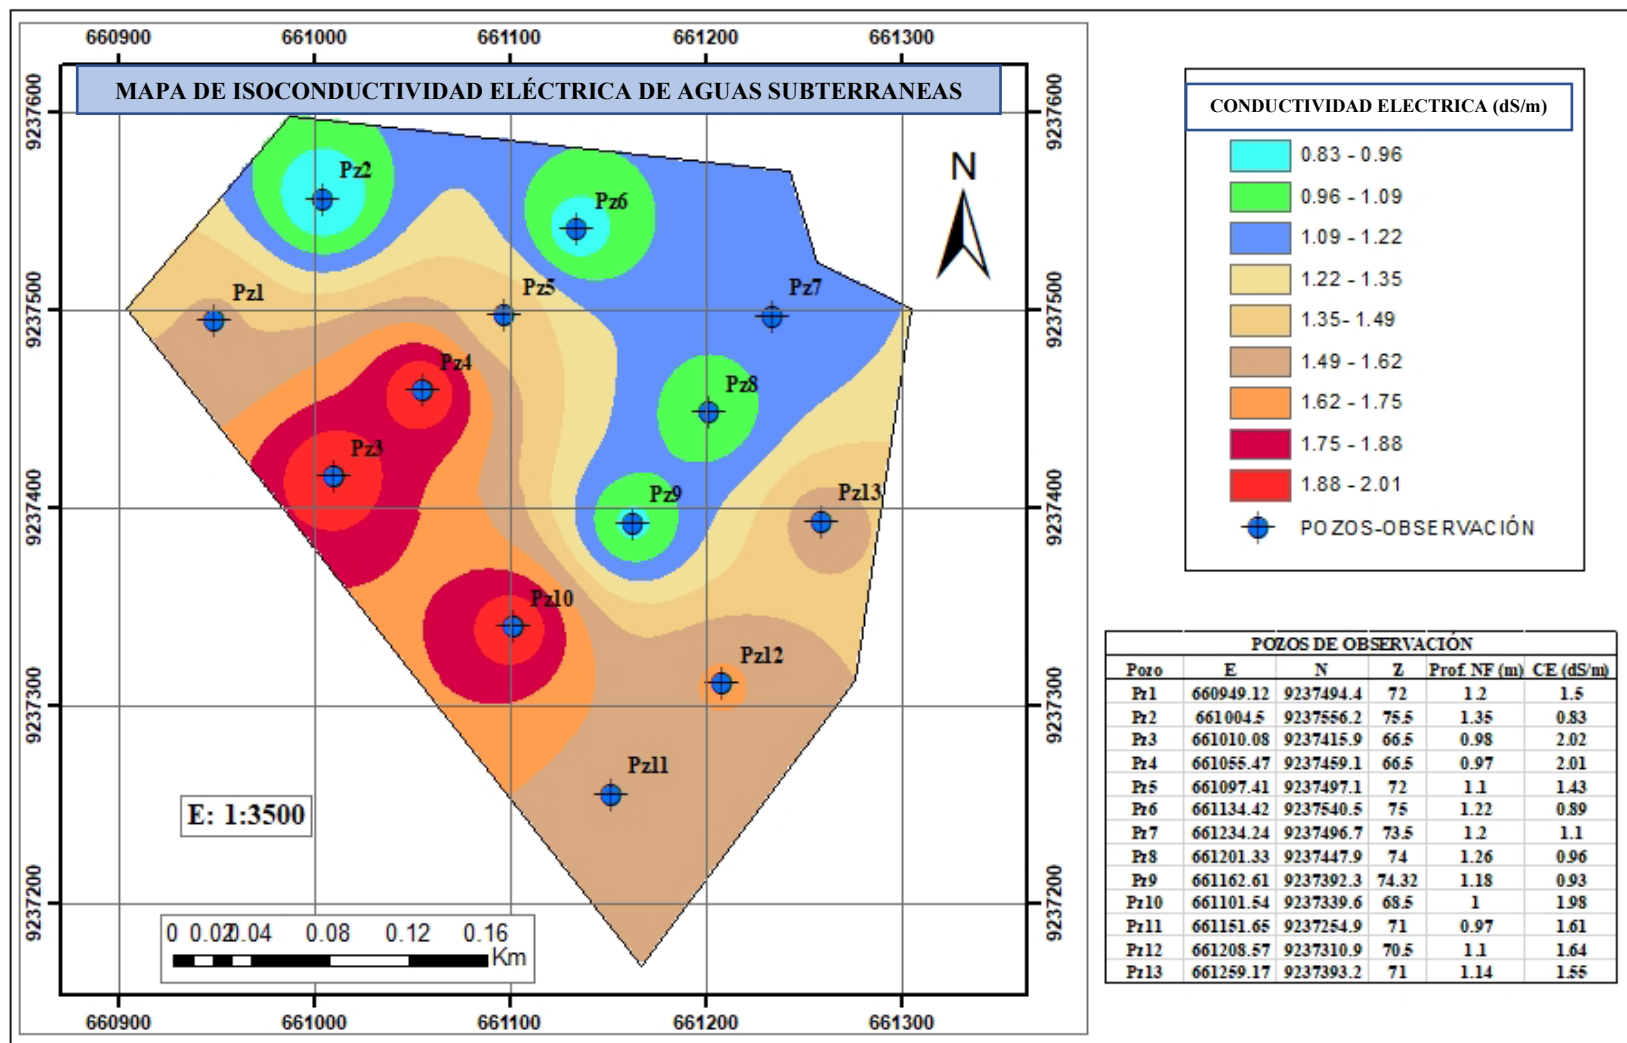
Figura 32: Mapa de isoconductividad eléctrica del agua subterránea del área de estudio

Los niveles freáticos más superficiales se encuentran en las zonas más bajas, con mayores problemas de drenaje. En el mapa de isoconductividad eléctrica del agua subterránea (Figura 32), se aprecia que los valores más altos de salinidad se encuentran en la zona con mayores problemas de drenaje, por tratarse de las áreas más bajas y planas del ámbito de estudio, y donde se evidencia, físicamente, mayor degradación de las tierras de cultivo.

Los valores de la CE muestran que se trata de agua subterránea con concentraciones ligeramente altas de sales; y, que, por encontrarse superficialmente, ascienden por capilaridad, acumulándose las sales en la capa superficial del suelo.

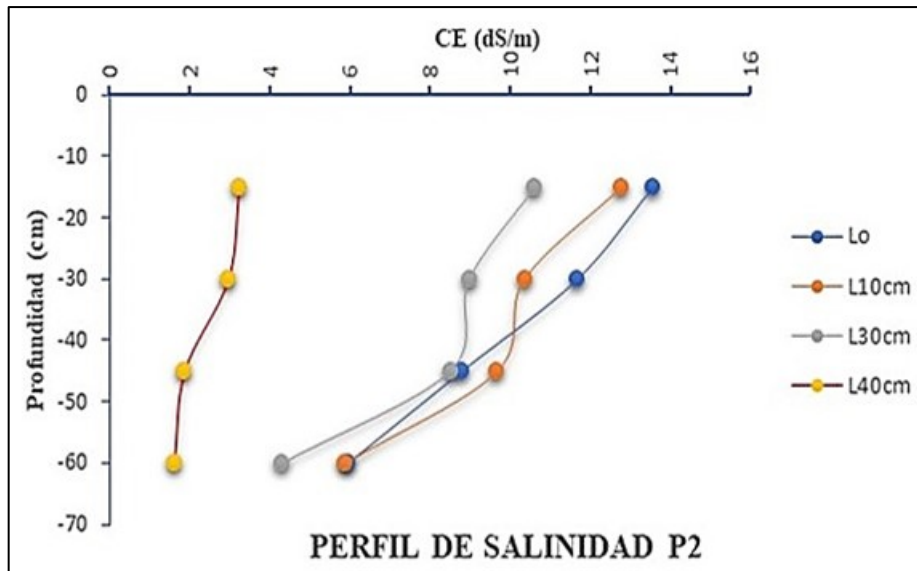
Figura 34: Perfil de salinidad de la poza P2

En la Tabla 11 se presentan los datos con los que se elaboraron los perfiles de salinidad de la poza de lavado P2 (Figura 34). Se tiene que la salinidad inicial está comprendida en valores entre 13,55 - 5,96 dS/m, disminuyó con la aplicación de 10 cm de lámina de agua, a valores entre 12,78 - 5,89 dS/m; con 20 cm de lámina de agua, a rangos entre 10,61 - 4,31 dS/m; con 30 cm de lámina de agua, a intervalos entre 6,87 - 3,45 dS/m; y, con 40 cm de lámina de agua, a rangos entre 3,25 - 1,61 dS/m (condición de suelo normal).

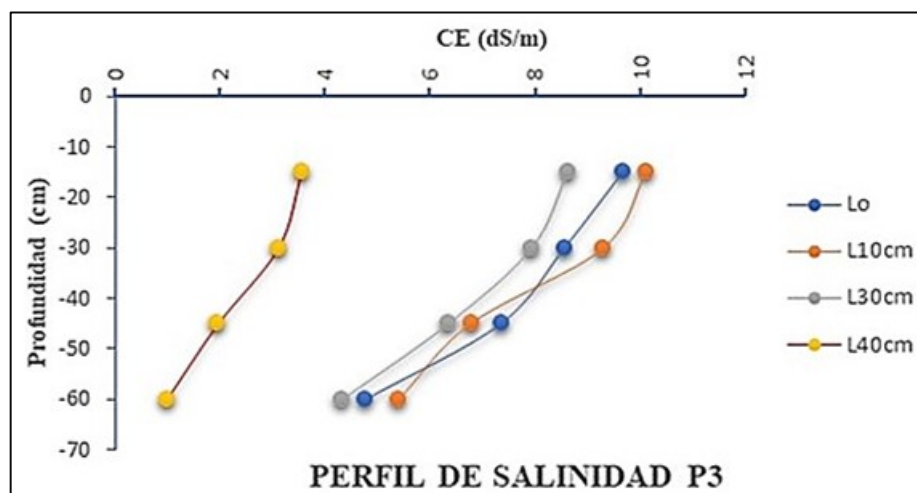
Figura 35: Perfil de salinidad de la poza P3

Con los datos de la Tabla 12, se elaboraron los perfiles de salinidad de la poza de lavado P3 (Figura 35). Se observa que salinidad inicial, está en valores entre 9,68 - 4,78 dS/m, con la aplicación de 10 cm de lámina de agua disminuyo a intervalos entre 10,12 - 5,41 dS/m; con 20 cm de lámina de agua, se redujo a rangos entre 8,64 - 4,33 dS/m; con 30 cm de lámina de agua, a intervalos entre 4,65 - 2,54 dS/m; y, con 40 cm de lámina de agua, a valores entre 3,56 - 0,98 dS/m (condición de suelo normal).

Prof. (cm)	Lámina de lavado (cm)				
	0	10	20	30	40
0-15	9.68	10.12	8.64	4.65	3.56
15-30	8.57	9.31	7.95	3.89	3.12
30-45	7.36	6.78	6.36	2.98	1.96
45-60	4.78	5.41	4.33	2.54	0.98

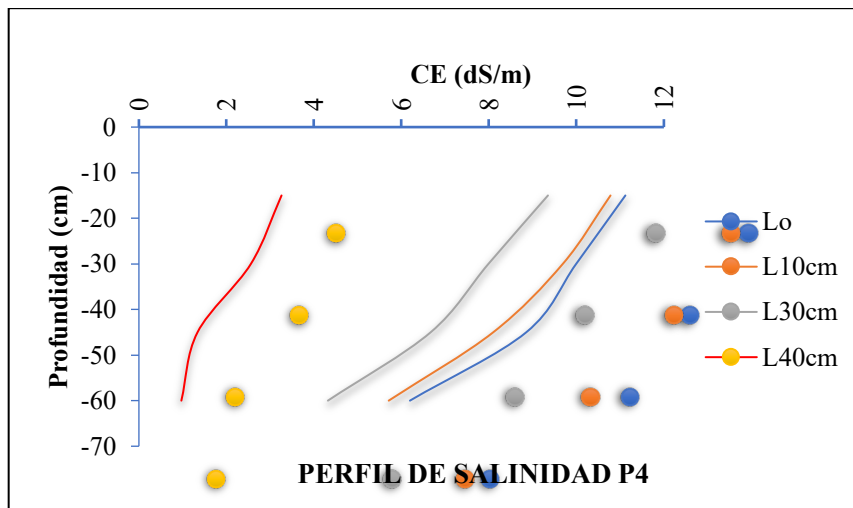
Figura 36: Perfil de salinidad de poza de lavado P4

En la Tabla 13 se presenta los datos con los que se elaboró los perfiles de salinidad de la poza de lavado P4 (Figura 36). Se tiene que la salinidad inicial que estaba entre 11,12 y 6,2 dS/m, disminuyó con la aplicación de 10 cm de lámina de agua, a valores entre 10,78 y 5,71 dS/m; con 20 cm de lámina de agua, a intervalos entre 9,35 y 4,32 dS/m; con 30 cm de lámina de agua, a rangos entre 9,35 y 4,32 dS/m; y, con 40 cm de lámina de agua, a valores entre 3,26 y 0,97 dS/m (condición de suelo normal).

Prof. (cm)	Lámina de lavado (cm)				
	0	10	20	30	40
0-15	11.12	10.78	9.35	4.15	3.26
15-30	10.00	9.69	7.99	3.88	2.56
30-45	8.86	8.1	6.67	2.68	1.34
45-60	6.20	5.71	4.32	2.1	0.97

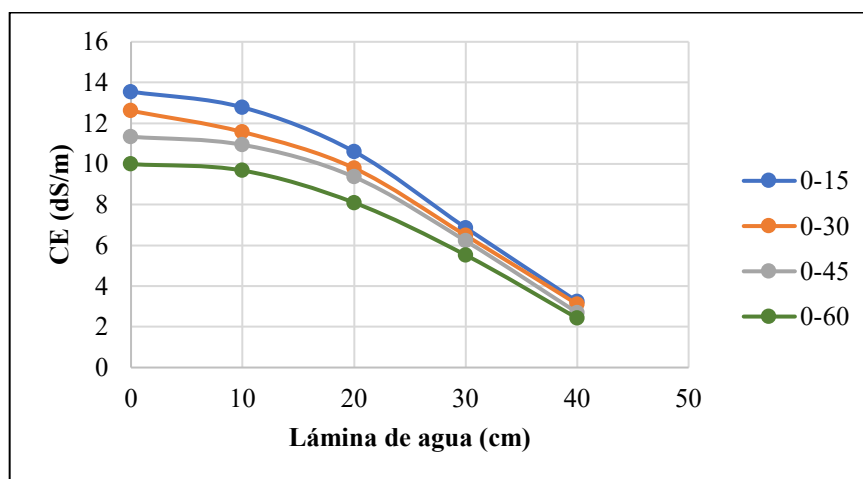
Figura 38: Curvas de lavado de la poza P2

En la Figura 38 se puede observar que, al aplicar 30 cm una lámina de agua a la poza P2, los valores de CE se reducen a niveles entre 6,87 y 5,53 dS/m (Tabla 15); y, para una lámina de 40 cm, se redujo a valores entre 3,25 y 2,43 dS/m. En la ubicación de la poza P2, se tenía presencia de capas muy compactadas en el suelo que dificultaban la infiltración del agua; por ello, para recuperar el suelo de esta área mediante un proceso de lavado de sales, se requerirá de un trabajo previo de subsolación del suelo.

Prof. (cm)	Lámina de lavado (cm)				
	0	10	20	30	40
0-15	13.55	12.78	10.61	6.87	3.25
0-30	12.61	11.57	9.795	6.495	3.115
0-45	11.34	10.94	9.36	6.22	2.70
0-60	9.99	9.68	8.10	5.53	2.43
