**“MANEJO DE ÁREAS VERDES URBANAS EN EL DISTRITO DE SAN  
ISIDRO, LIMA”**

**TRABAJO DE SUFICIENCIA PROFESIONAL PARA OPTAR EL  
TÍTULO DE INGENIERO AGRÓNOMO**

**DIEGO SANTIAGO JOSUE SORIA CRUZ**

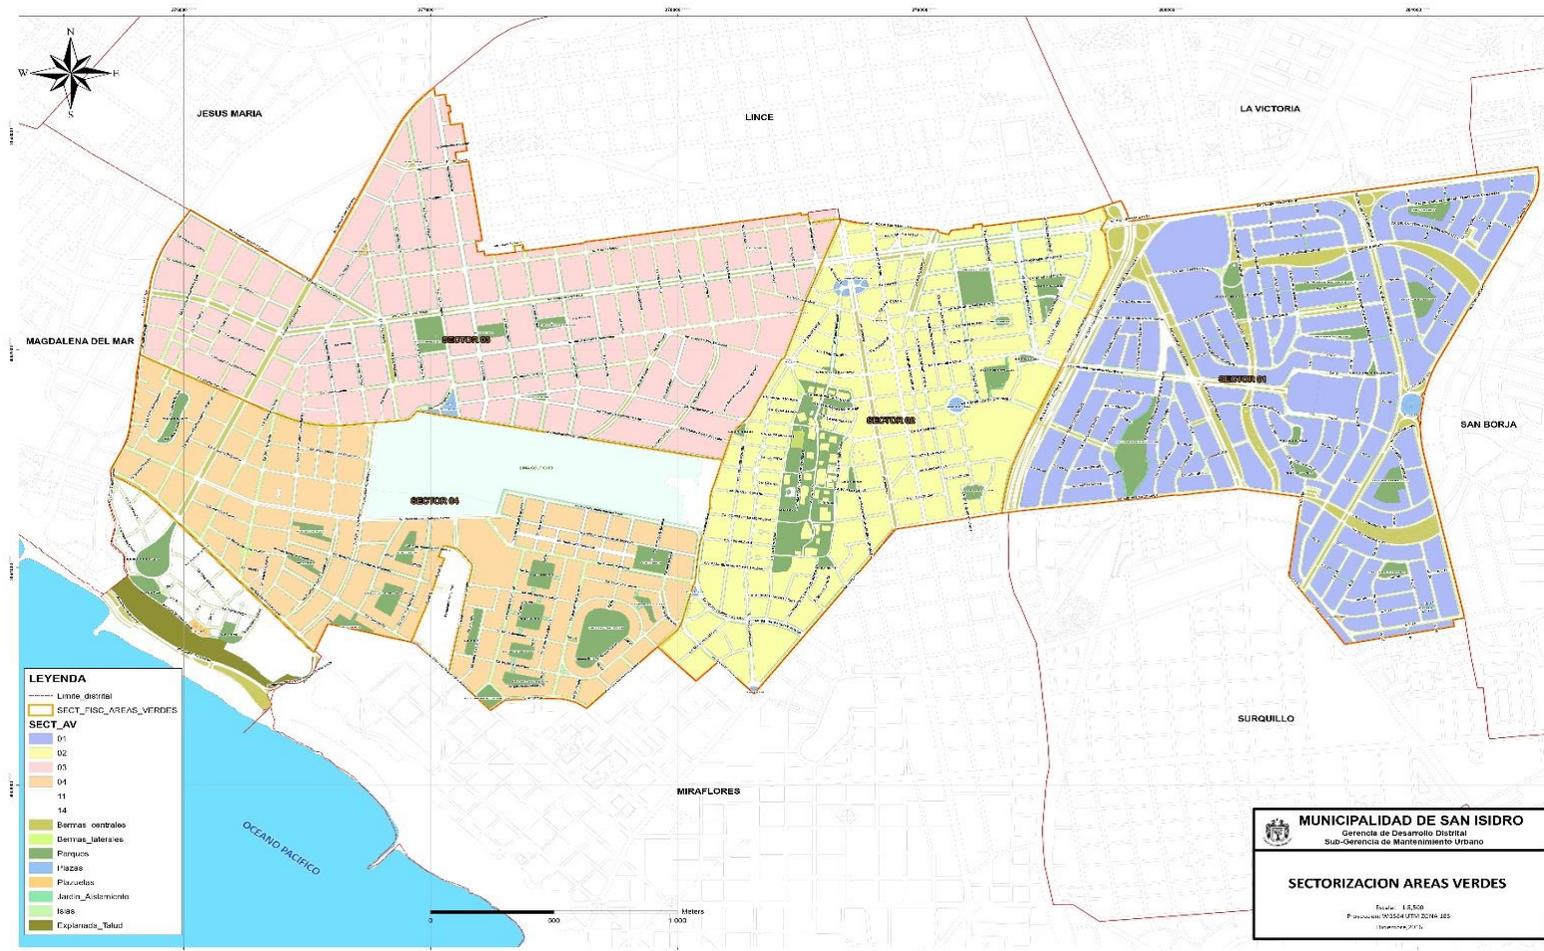
**Figura 1: Mapa de San Isidro por sectores de trabajo en áreas verdes**

El área de estudio del presente trabajo es descrita en la figura 1, el perímetro del área son los límites del distrito de San Isidro. Hacia el Norte encontramos los distritos de Jesús María Lince y La Victoria, por el Este, el distrito de San Borja, al Sur, los distritos de Miraflores y Surquillo, al Oeste el distrito de Magdalena del Mar y el océano Pacífico. Para el manejo integral de las áreas verdes se utilizaba una división en cuatro sectores, el cual cambió, por lo que en la actualidad existen 5 sectores de trabajo. El área blanca dentro del perímetro del distrito (a la izquierda del mapa) es un área en el cual el mantenimiento es realizado de manera exclusiva por el personal del municipio y no está a cargo de la EPS. Por otro lado, el área verde claro en medio del mapa corresponde al Club El Golf de San Isidro, que es un área privada y por lo tanto no es de responsabilidad de la municipalidad distrital. El resto de áreas de color naranja, rosa, púrpura y amarillo constituyen las áreas en las cuales el mantenimiento se da por parte de la EPS, con un aproximado de 1,096,172.48 m<sup>2</sup> del total de áreas verdes del distrito que es 1'269,399.00 m<sup>2</sup>, compuestas por parques, alamedas, óvalos, bermas centrales, bermas laterales, islas, plazuelas y jardineras. El distrito de San Isidro presenta la temperatura promedio mínima de 15 °C y máxima de 19 °C. **La figura 2** muestra la temperatura promedio usual a lo largo del año.

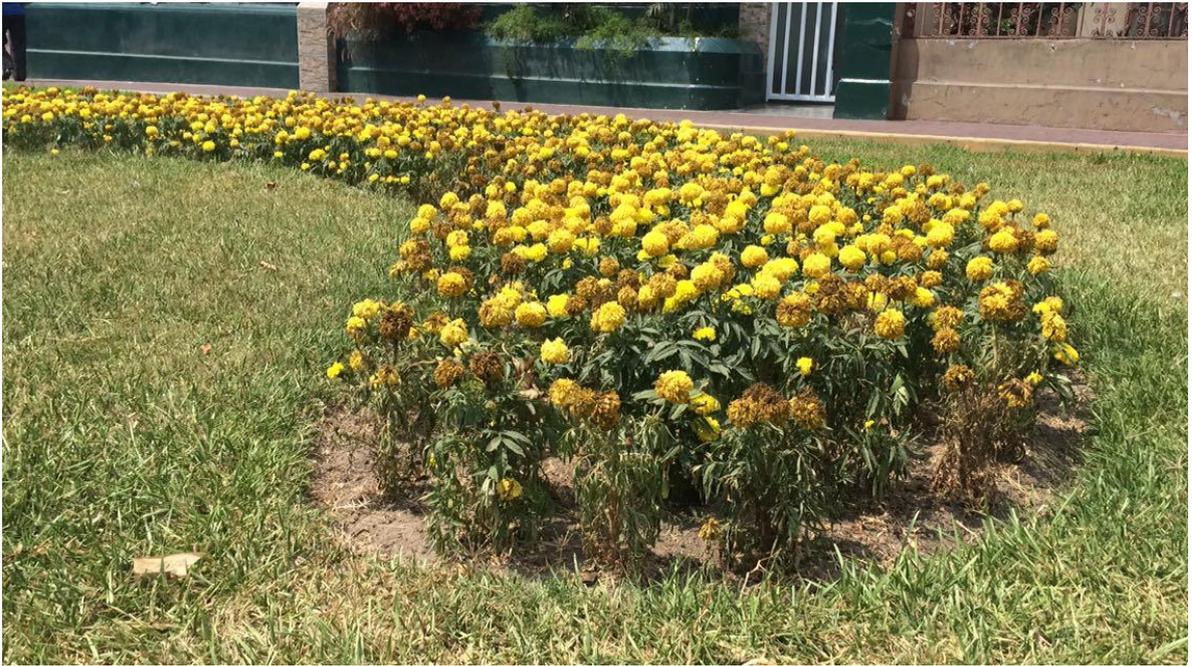
Fotografía 1: Macizo con el 30% de flores en más estado, se debe renovar.

Para los macizos de las flores de estación, estas plantas se presupuestan bajo el supuesto que tienen un periodo de vida útil de tres meses. La problemática es el corto periodo de vida debido a la baja calidad de la planta, en la práctica, en menos de dos

meses la mayoría de los macizos tienen más del 30% de plantas deterioradas, pese de haber hecho recalce, y se tenía que proceder a renovar completamente.

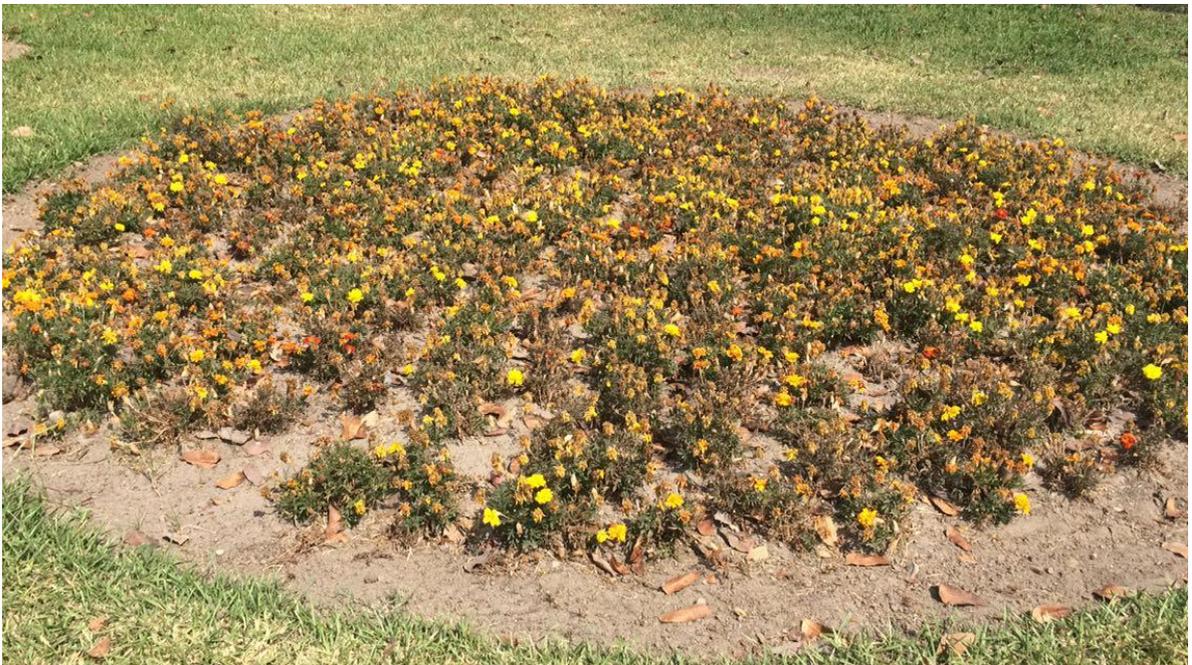
Fotografía 2: Macizo con pérdida total de flores por falta de riego.

La disponibilidad de agua muchas veces está relacionada a las gestiones del equipo de riego y en la cantidad de agua que llega del canal de regadío, que suele ser variante.

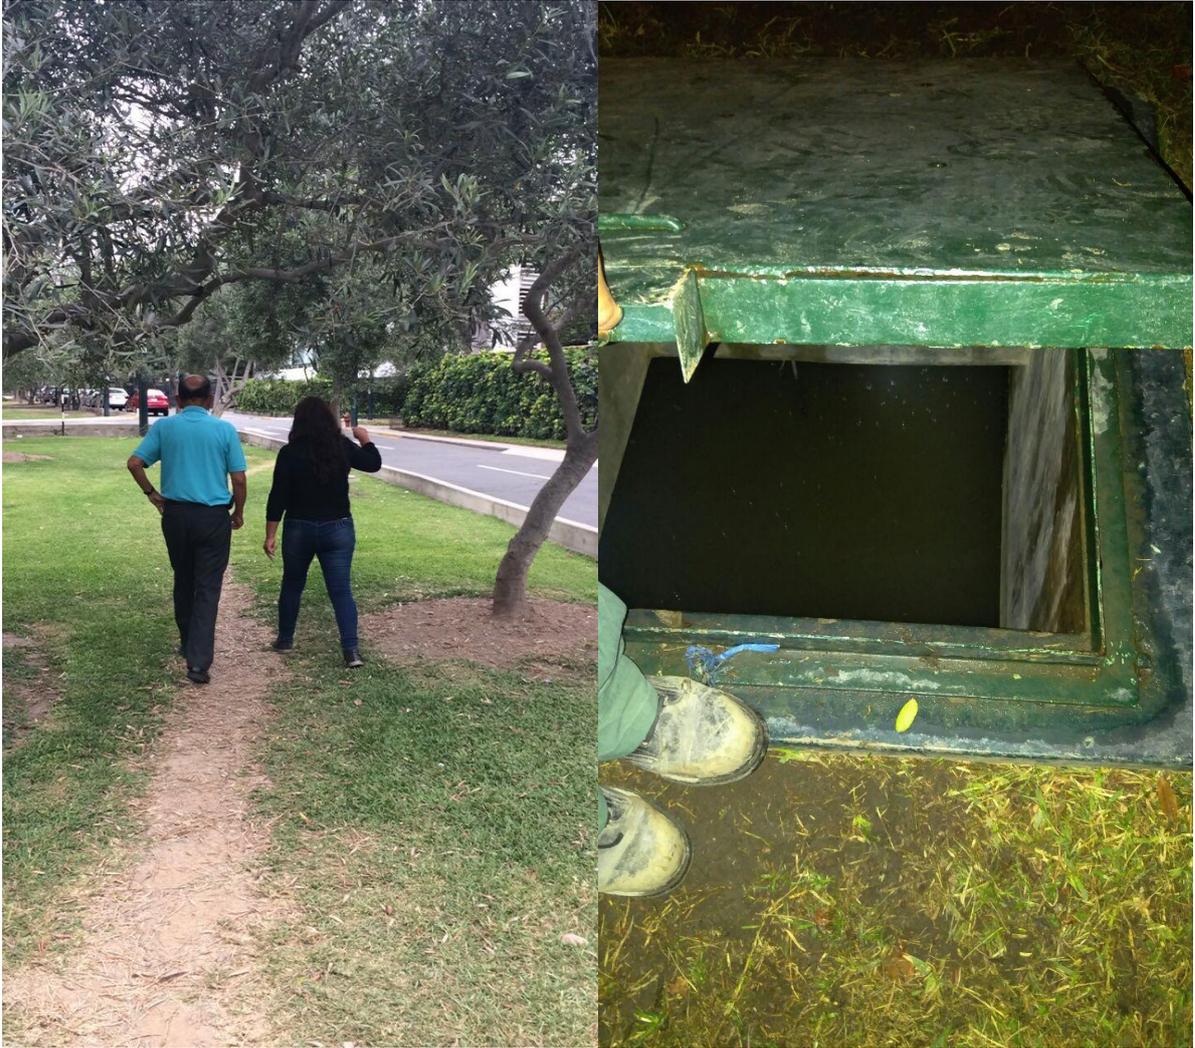
Fotografía 5: LLenado nocturnos de cisternas

Fotografía 6: Daño en césped por uso excesivo.

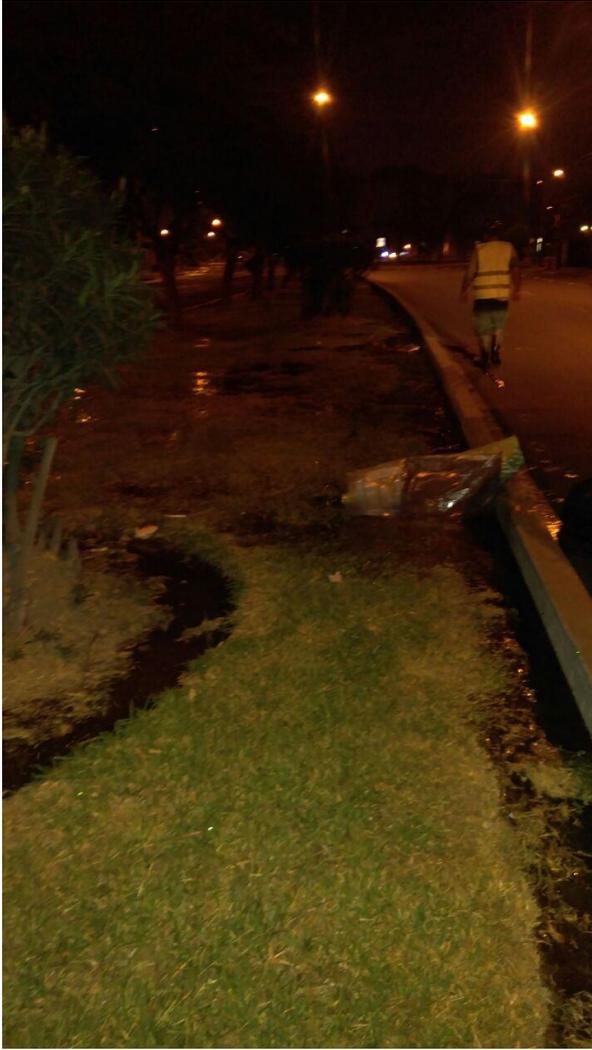
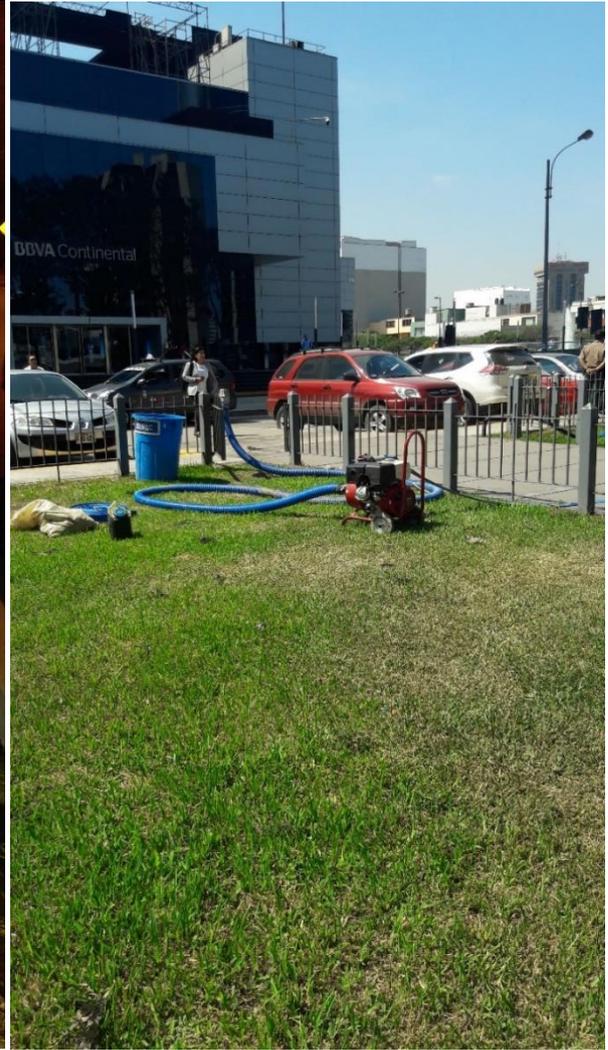
Fotografía 7: Riego por gravedad en bermas centrales, turno noche.

Fotografía 8: Riego por motobomba.

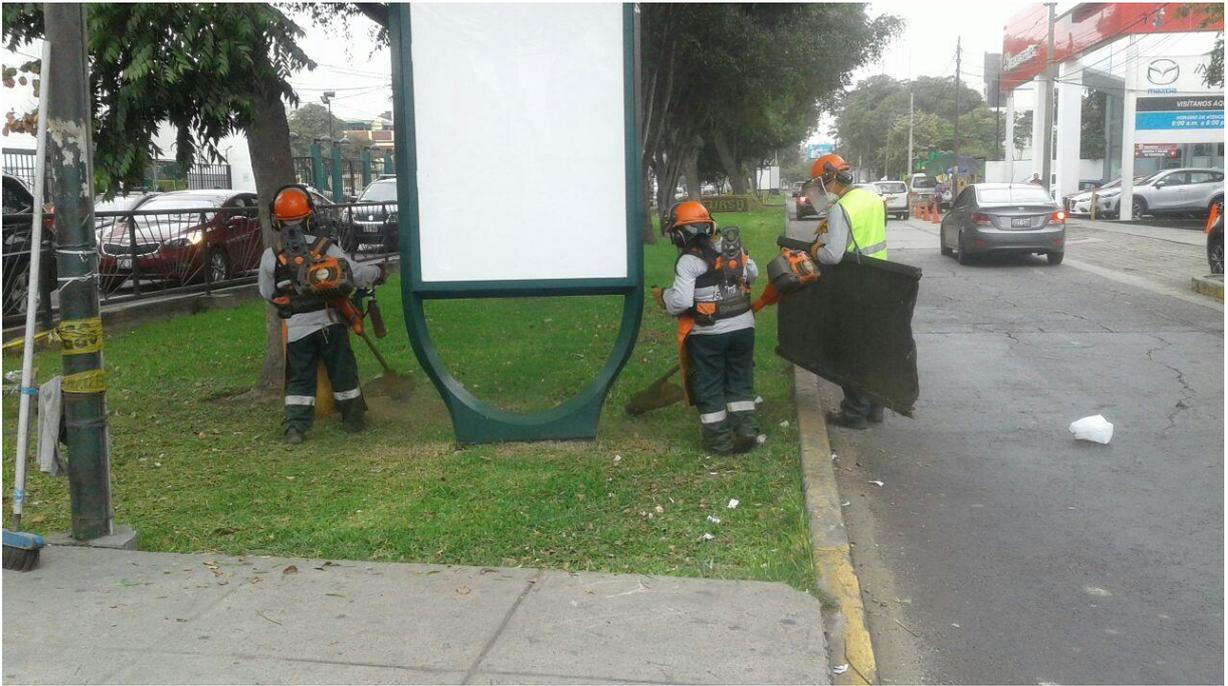
Fotografía 9: Corte de césped en bermas centrales

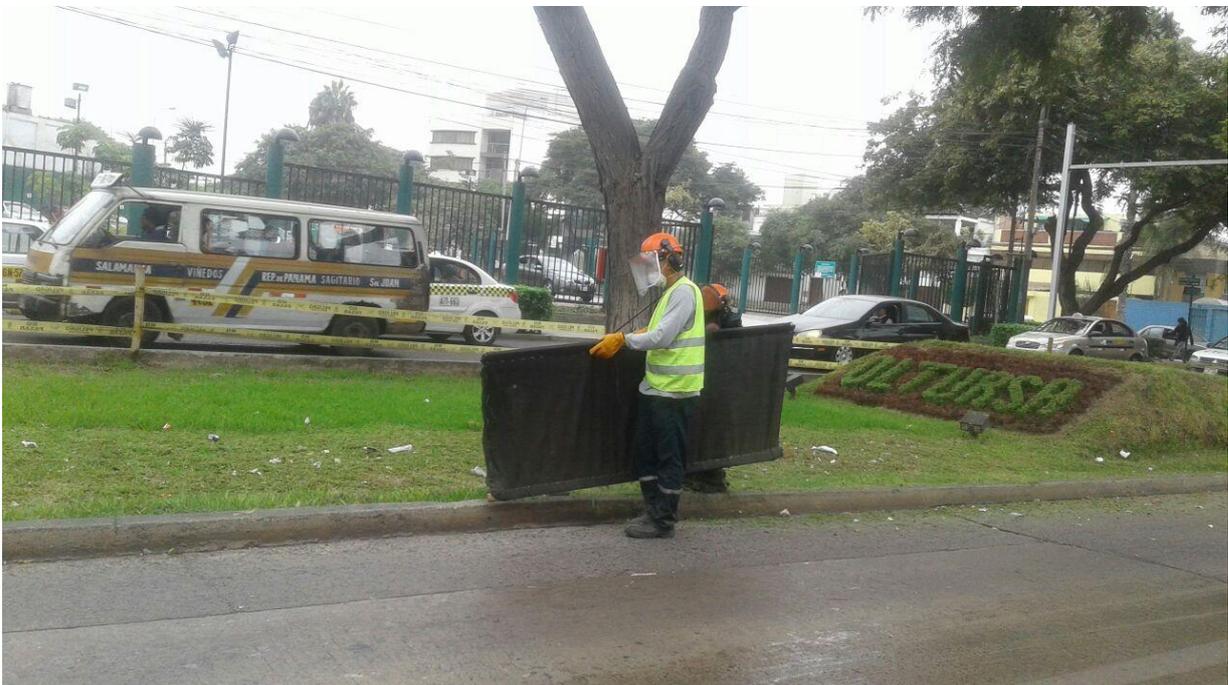
Fotografía 10: Corte de césped en bermas centrales
