**“ASISTENCIA TÉCNICA EN LA EJECUCIÓN DE OBRAS PARA EL
MEJORAMIENTO DEL CANAL UNION ALTA, DISTRITO DE SAYAN,
LIMA”**

**TRABAJO DE SUFICIENCIA PROFESIONAL PARA OPTAR EL TÍTULO DE
INGENIERO AGRICOLA**

GINO ALDO GARCIA DELGADO

2021

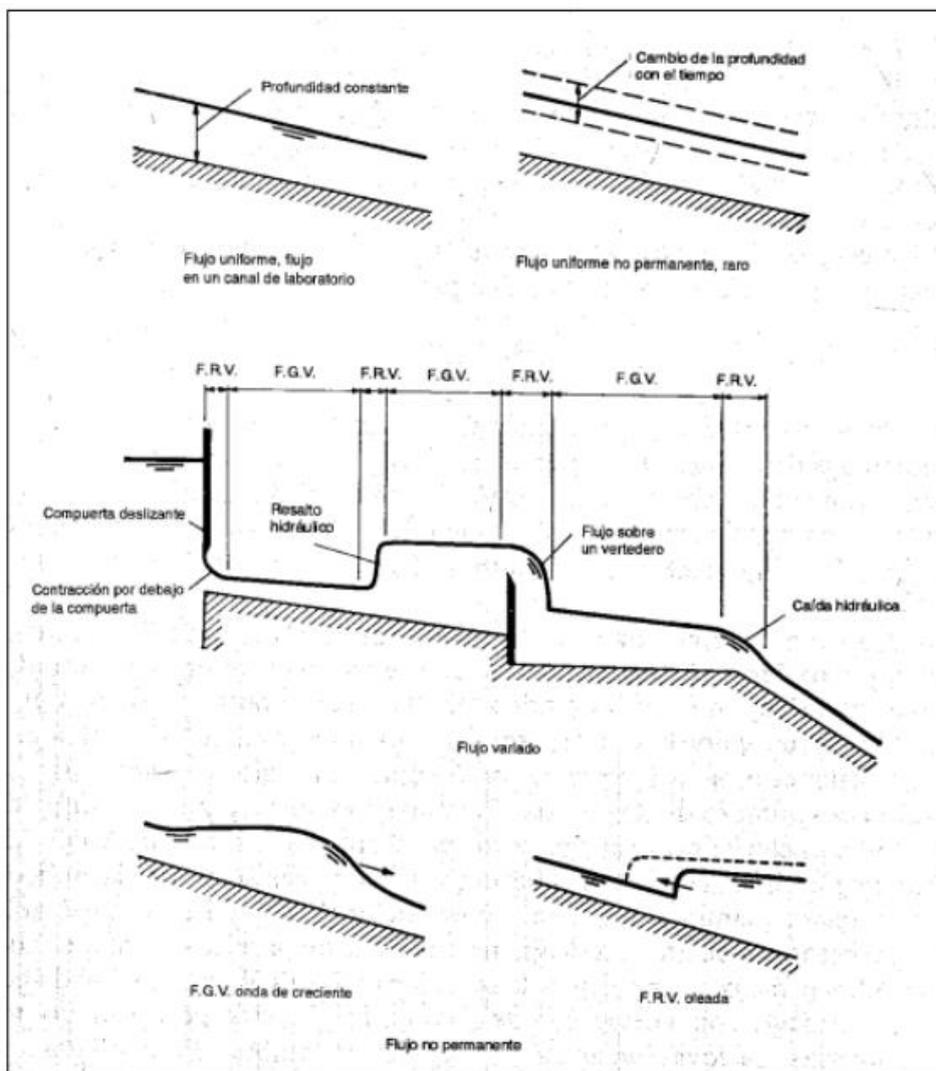
Figura 1: Diferentes tipos de flujo en canales abiertos.

Chow (1959) señala que el flujo de canales abiertos puede ser clasificado en muchos tipos y descrito de varias formas. La siguiente clasificación es hecha de acuerdo al cambio en la profundidad del flujo, respecto al tiempo y el espacio.

Este flujo puede ser estacionario o no estacionario. El flujo variado puede ser clasificado como rápida o gradualmente variado, lo primero si es que la profundidad cambia abruptamente en una distancia corta, caso contrario, se da lo segundo. Un flujo rápidamente variado es conocido como un fenómeno local, lo cual se da, por ejemplo, en los saltos y caídas hidráulicas.

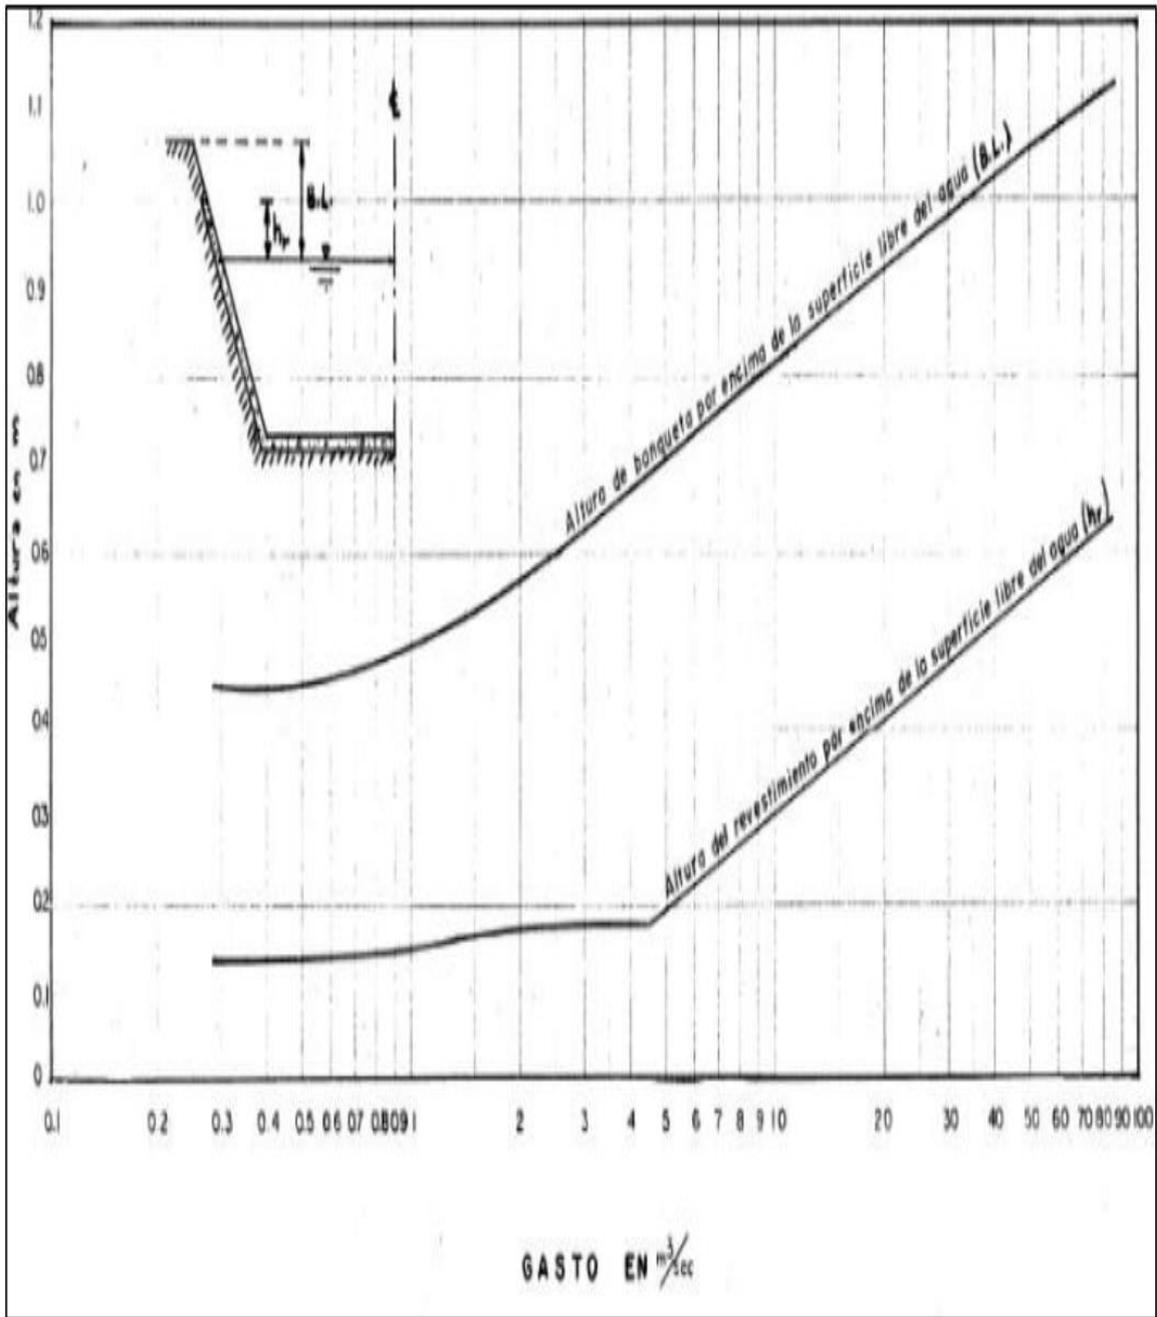
Figura 2: Borde y altura de borde recomendados para canales revestidos.

Caudal(m3/seg)	Revestido (cm)	Sin revestir (cm)
≤ 0.05	7.5	10
0.05 – 0.25	10	20
0.25 – 0.50	20	40
0.50 – 1.00	25	50
> 1.00	30	60

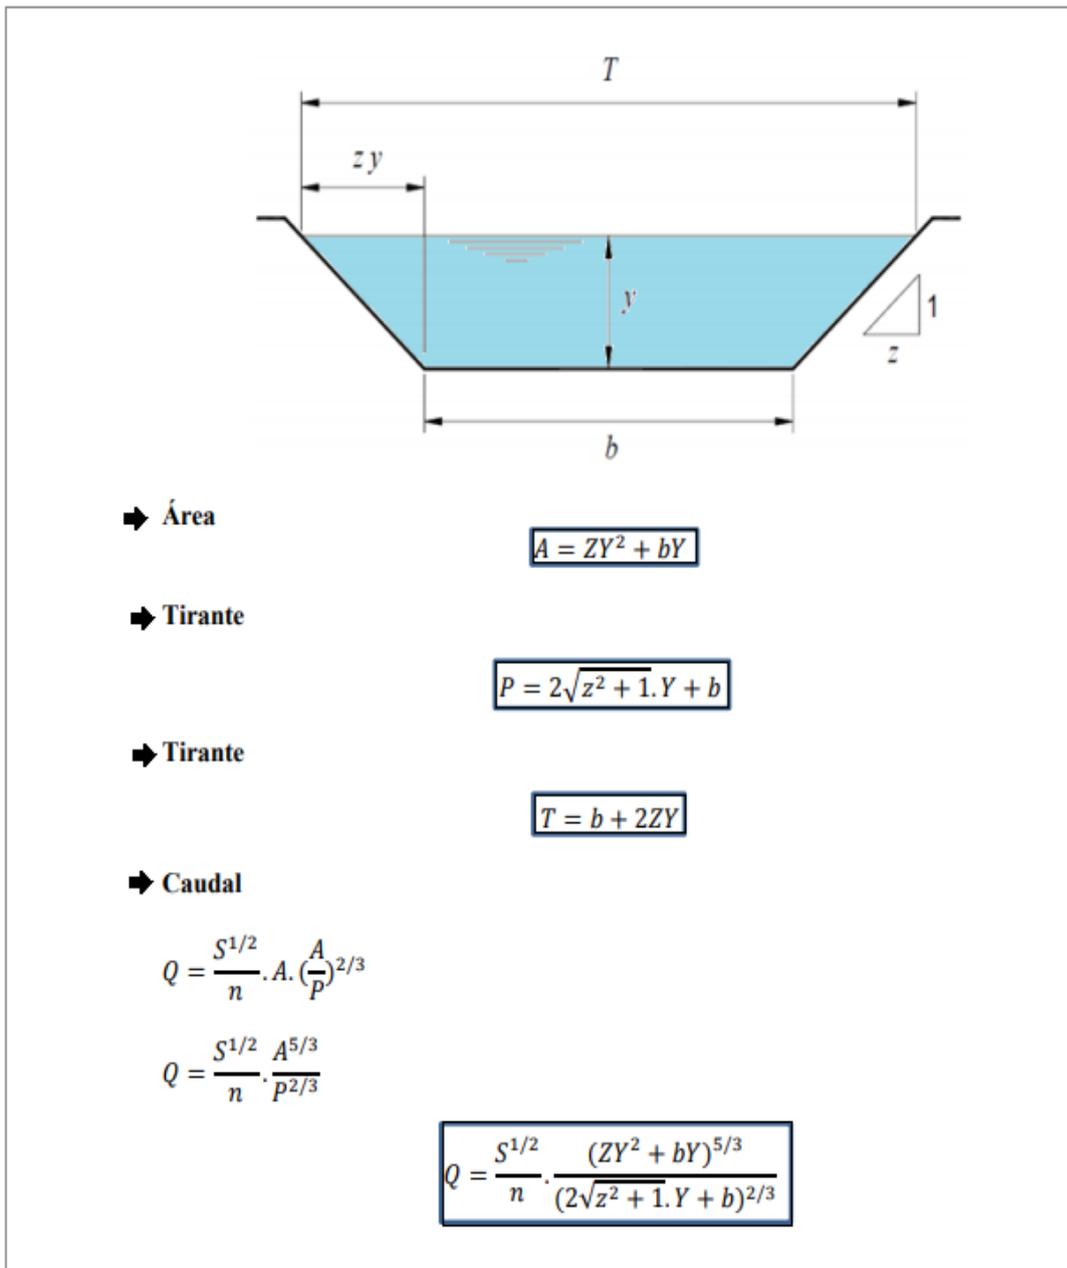
Figura 3: Sección y característica de un canal trapezoidal.

Chereque Moran (1987), menciona en el diseño de canales trapezoidales, que es el caso que es motivo del trabajo monográfico.

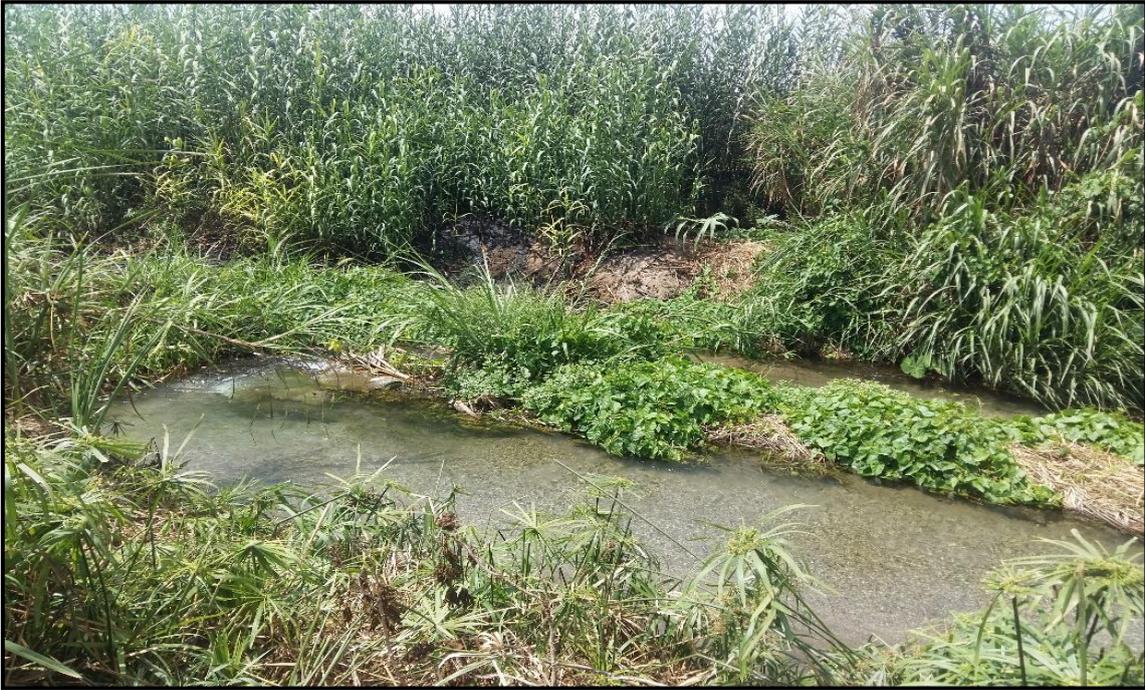
Figura 7: Dren San Guillermo

El canal Unión Alta conduce agua proveniente de filtraciones, captadas del Dren San Guillermo el mismo que consta de una compuerta metálica Tipo ARMCO, con marco metálico y vástago de Izaje con tornillo sin Fin, construido con concreto armado de 210 Kg/cm² y acero de Refuerzo $f_y = 4,200$ Kg/cm² (ver figuras 6 y 7).

Las aguas captadas son conducidas hacia un canal aductor sobre terreno natural el cual tiene un ancho promedio de 2 m y una longitud aproximada de 40 mts. Hasta la actual compuerta de regulación (Progresiva 0 + 000), inicio del Canal Derivador La Unión Alta para luego proseguir con la conducción del agua a través del canal derivador (ver figuras 6 y 7).

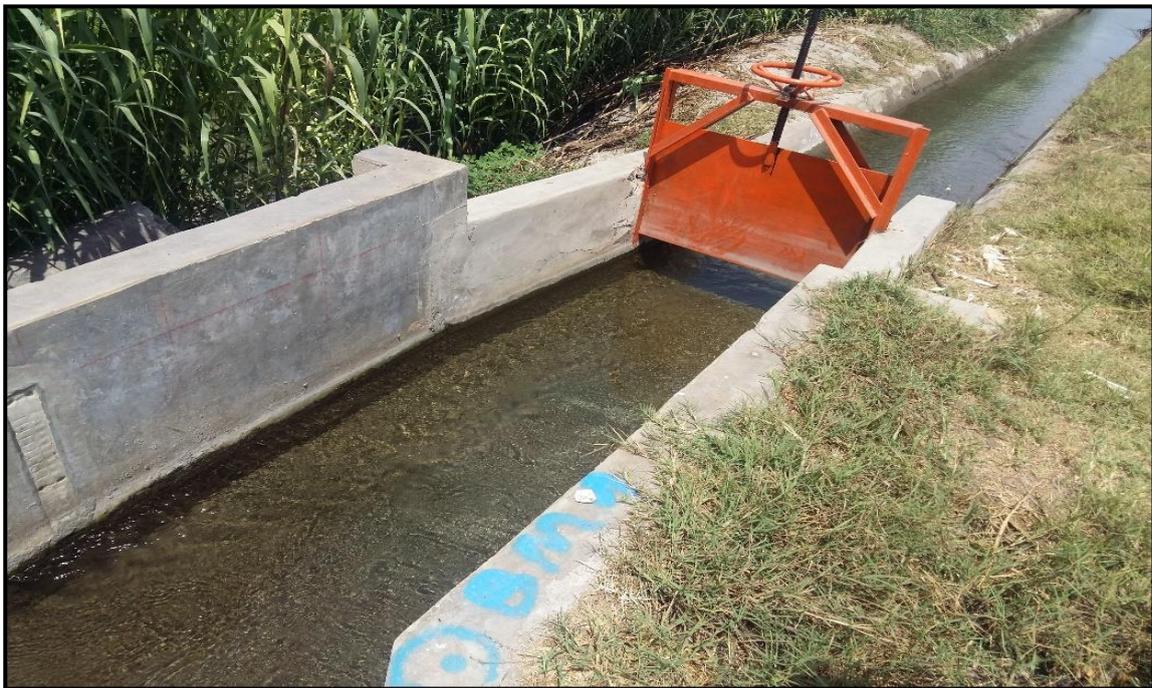
Figura 8: Compuerta metálica

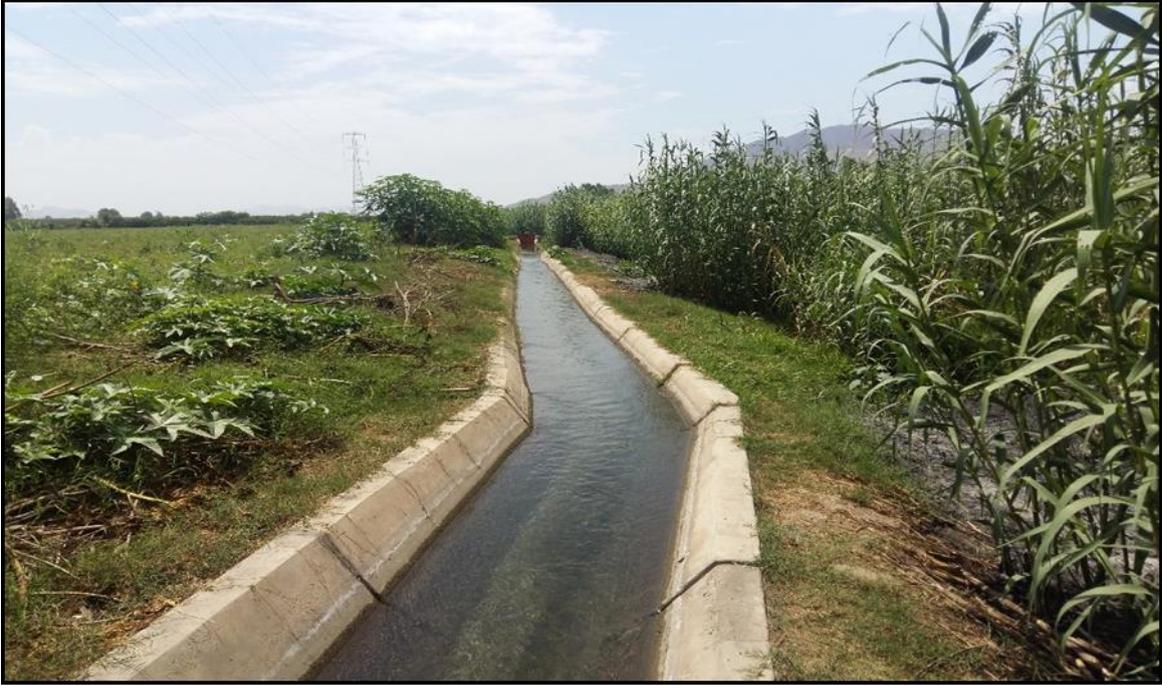
Figura 9: Canal derivador Unión Alta

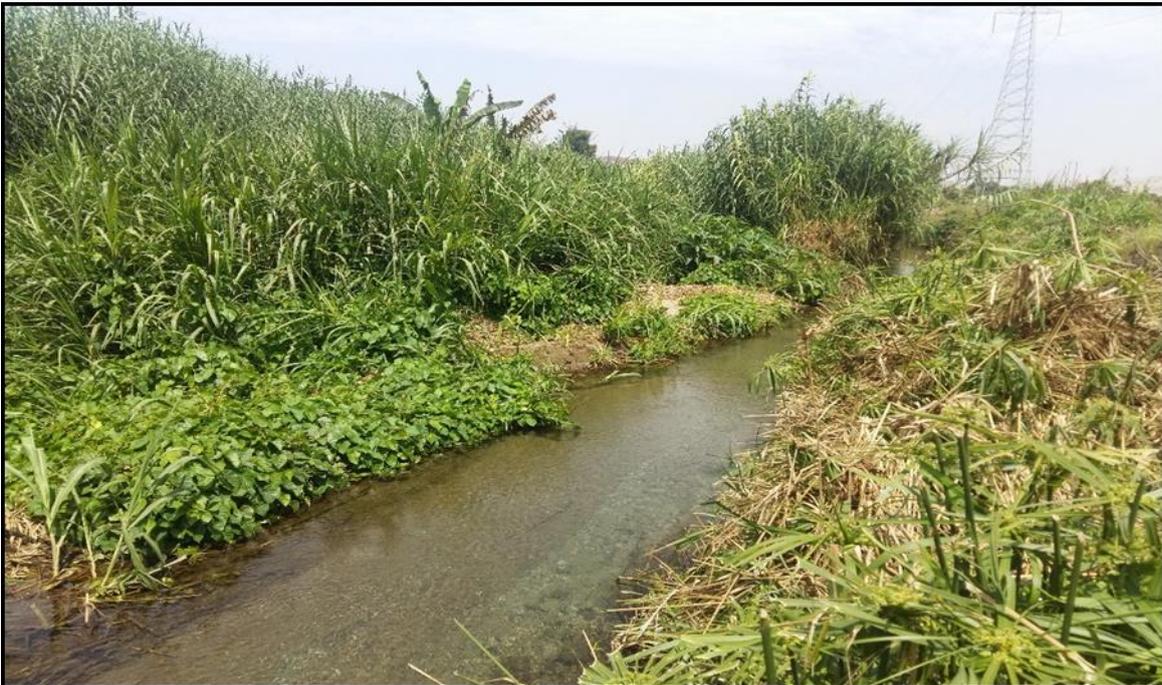
Figura 10: Canal aductor

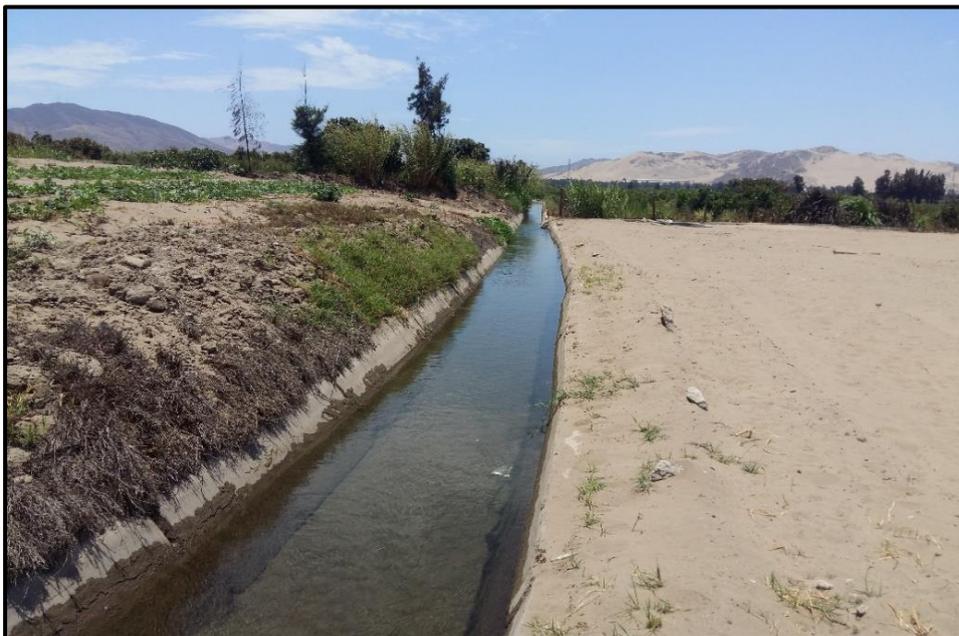
Figura 11: Vista del canal Unión Alta, progresiva 01+290

El canal conduce un caudal de 0.30 m³/seg., el cual era conducido por una infraestructura revestida en regulares condiciones desde la progresiva 0+000 hasta la progresiva 01+240; desde la progresiva 01+240 hasta la progresiva 02+140 aproximadamente se tiene un tramo con revestimiento totalmente colapsado. De allí hasta el punto final del canal no contaba con revestimiento, generándose grandes pérdidas de agua y perjudicando la distribución requerida de riego. Toda la infraestructura de riego está construida sobre suelos arenosos lo cual genera deficiencias y pérdidas por infiltración.

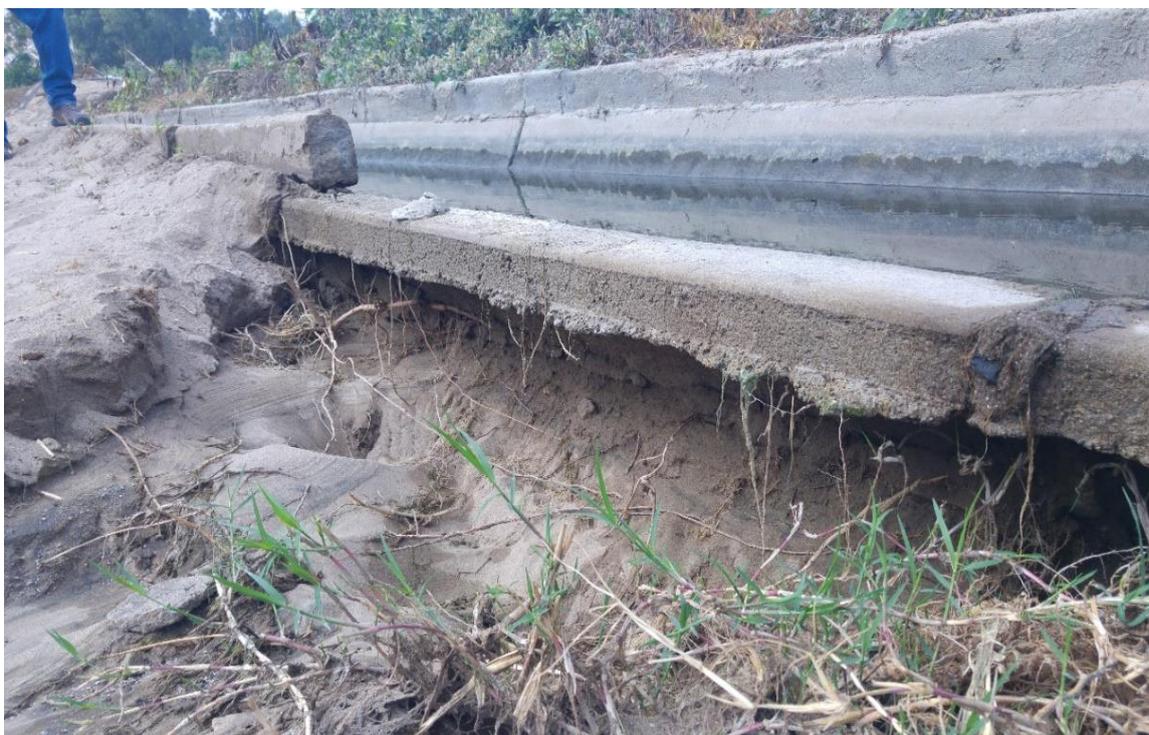
Figura 25: Vista del canal Unión Alta, progresiva 1+030.50

Haciendo un recorrido del terreno se detectó que en la progresiva del km. 0+037.5 al km 01+240 donde existe ya un canal trapezoidal, donde el expediente técnico manda la reparación de 450 ml como se aprecia en la tabla 10 se encontró con problemas de pendiente nulas y contrapendiente que genera una falla en el diseño del canal como estancamiento y rebalses en algunos lugares como se puede apreciar en la figura 22, produciéndose así colapso de la estructura antes mencionada, esto fue producido por un fenómeno natural que afectó el canal después de la realización del expediente técnico.

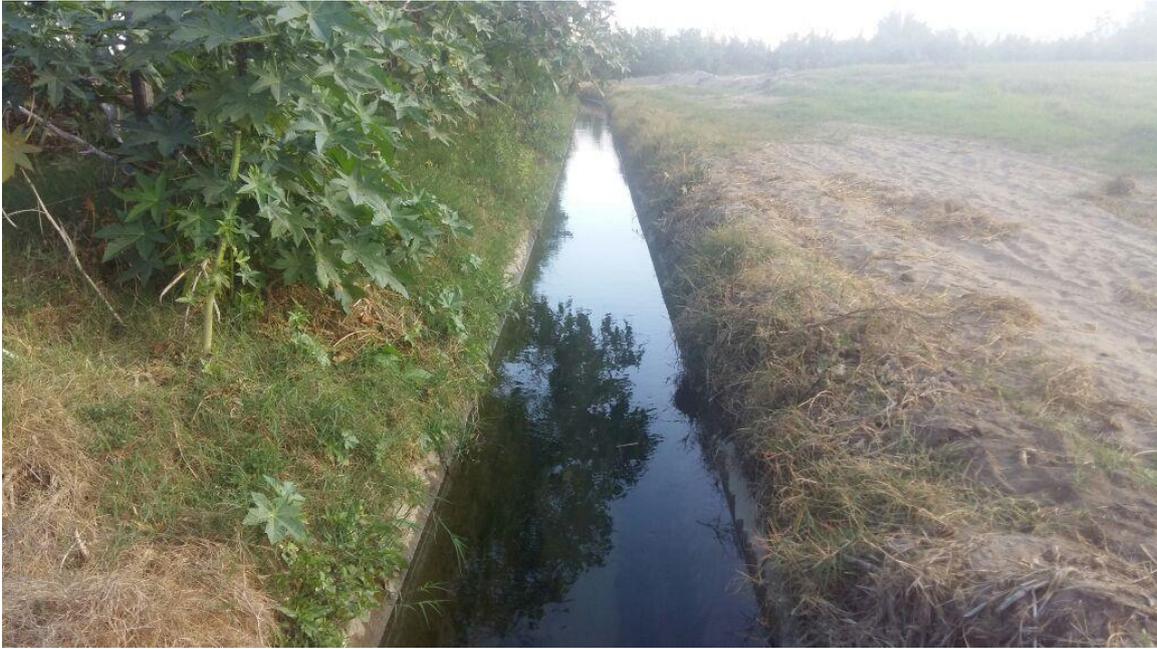
Figura 26: Vista del canal Unión Alta, progresiva 0+800.50, con pendiente nula.

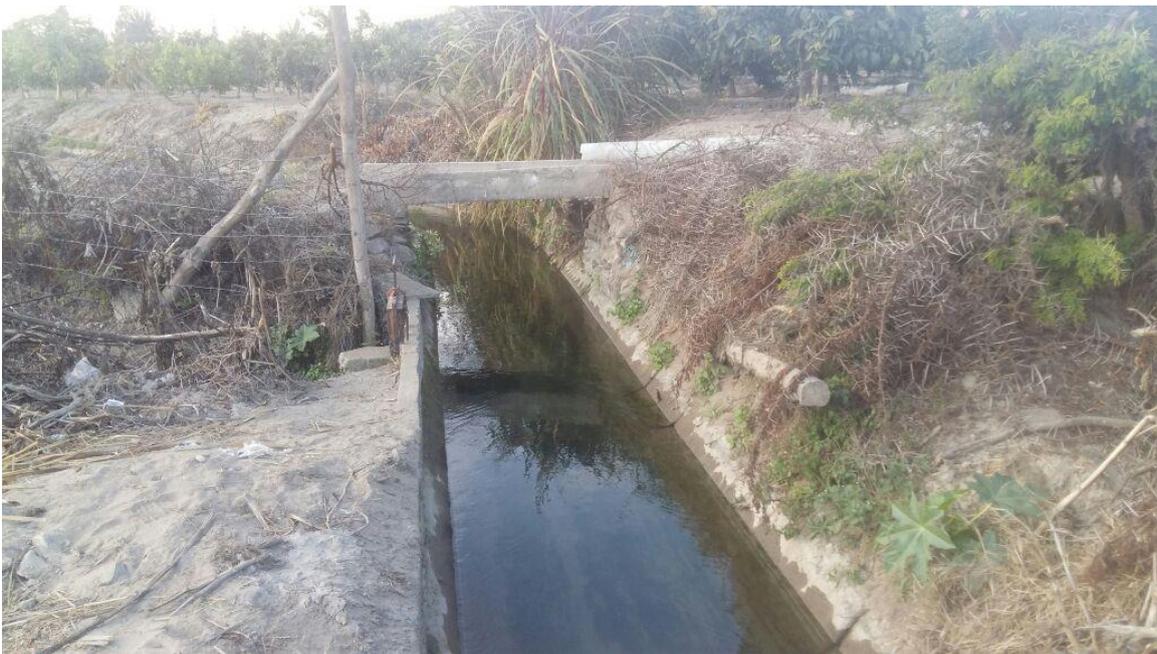
Figura 27: Vista del canal Unión Alta, progresiva 0+930.50 con pendiente nula.

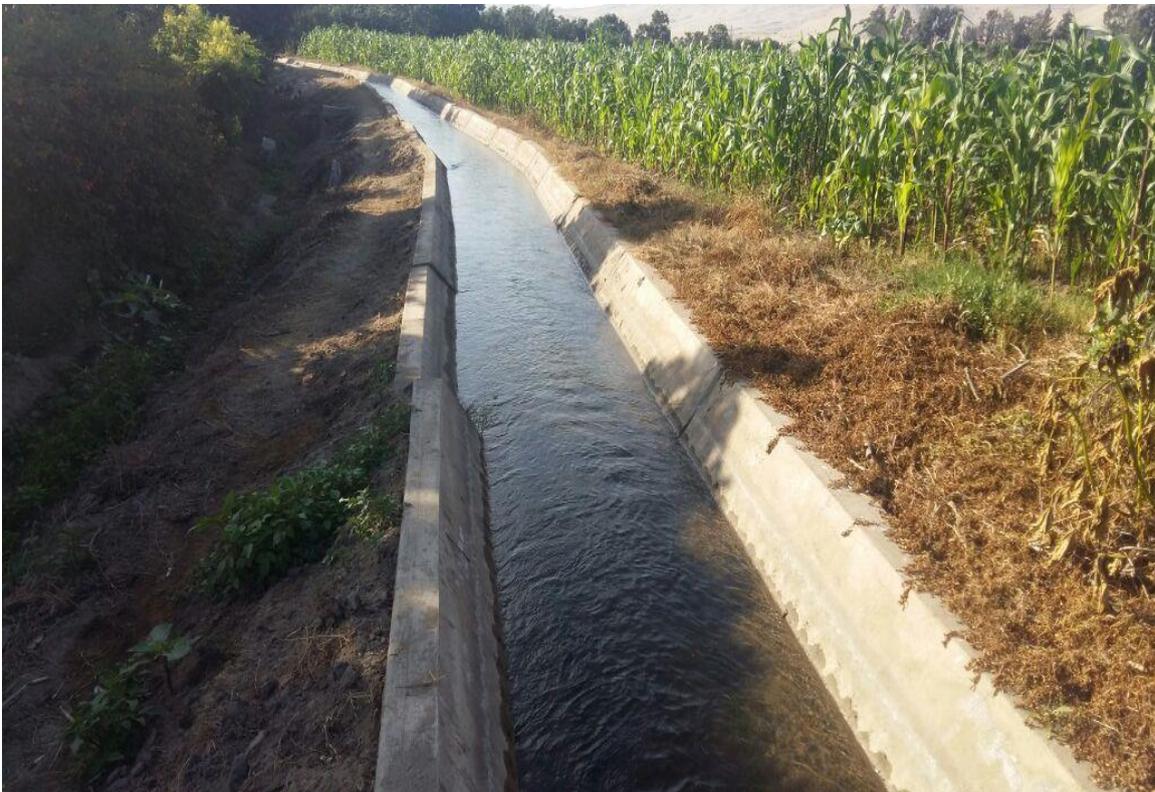
Figura 28: tramo crítico de muro izquierdo de la canal existente progresiva Km. 0+200

“...Luego la finalizada la primera semana de labores, se reporta en el cuaderno de obra que se realizado el recorrido del tramo del canal considerado para su mejoramiento, verificando que no existe compatibilidad entre lo existente en campo y los planos topográficos del Expediente Técnico en los tramos Km. 0+037.5 al Km. 0+930 y Km. 0+937 al Km. 1+260 (Km. 0+000 al Km. 1+260) donde la pendiente de la rasante del canal aparentemente es nula, y en algunos sectores es negativa, se verificará junto al topógrafo con levantamiento de niveles de la rasante y se presentará un informe al Supervisor donde se pretende solicitar un adicional de obra para corregir el piso del canal existente entre las progresivas Km. 0+000 al Km. 1+260.00. Asimismo, se ha detectado varios paños del lado de izquierdo en el tramo Km. 0+037.5 al Km. 0+930 que están dañados por el peso propio del agua y la mala compactación del suelo que conforma el cajón del canal, esto genera que el agua se empoce y se rebalse desestabilizando más la base del cajón del canal...”

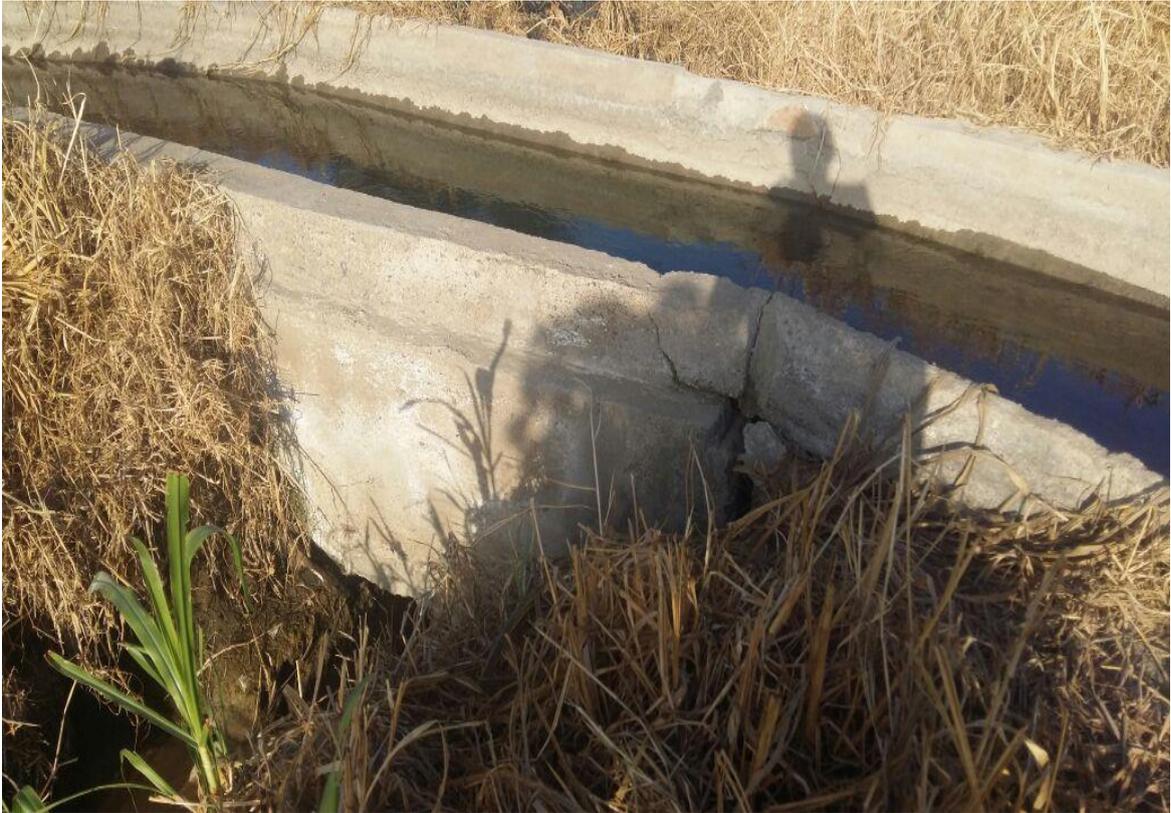
Figura 29: tramo crítico de muro izquierdo de la canal existente progresiva Km. 0+220

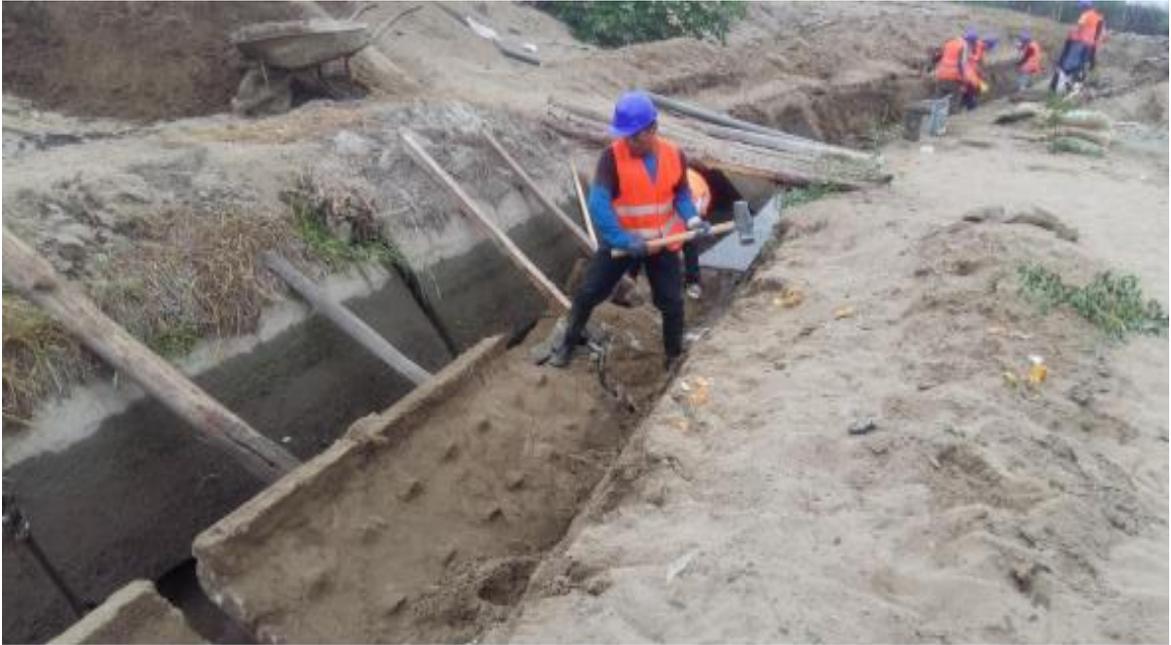
Figura 30: Demolición de estructura de tramo crítico de muro izquierdo de la canal existente

El revestimiento se ejecutó en un espesor de 7.5 cm. de modo que, al incrementar el espesor de las paredes existentes, demandara levantar los bordes de la caja del canal. Estas partidas también comprendieron mejorar la sección del canal en los tramos indicado en los planos, donde deberá incrementarse mayor altura con la finalidad de poder trabajar con el máximo caudal de diseño.

El concreto utilizado fue preparado haciendo uso de aditivos impermeabilizantes y acelerantes ya que para la ejecución de los trabajos en el canal solo se dispone de 4 días consecutivos de la semana, debido a la gran demanda de agua que se tiene en la zona, no pudiendo suspender el servicio de conducción de agua de riego.

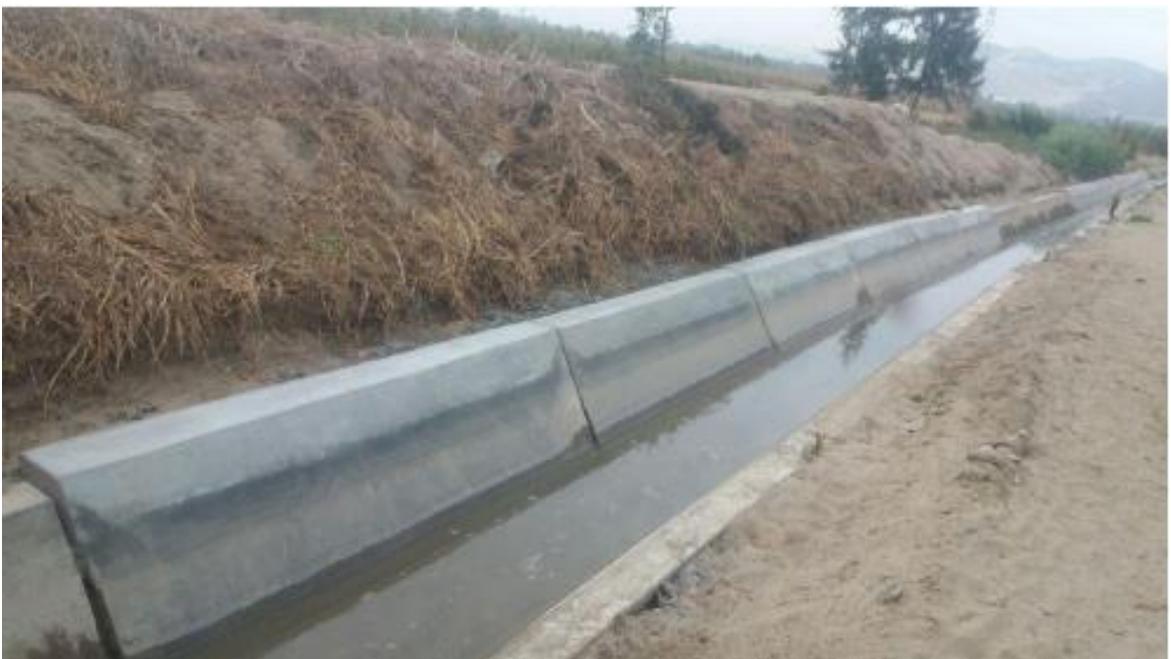
Figura 31: Tramo crítico totalmente reparado

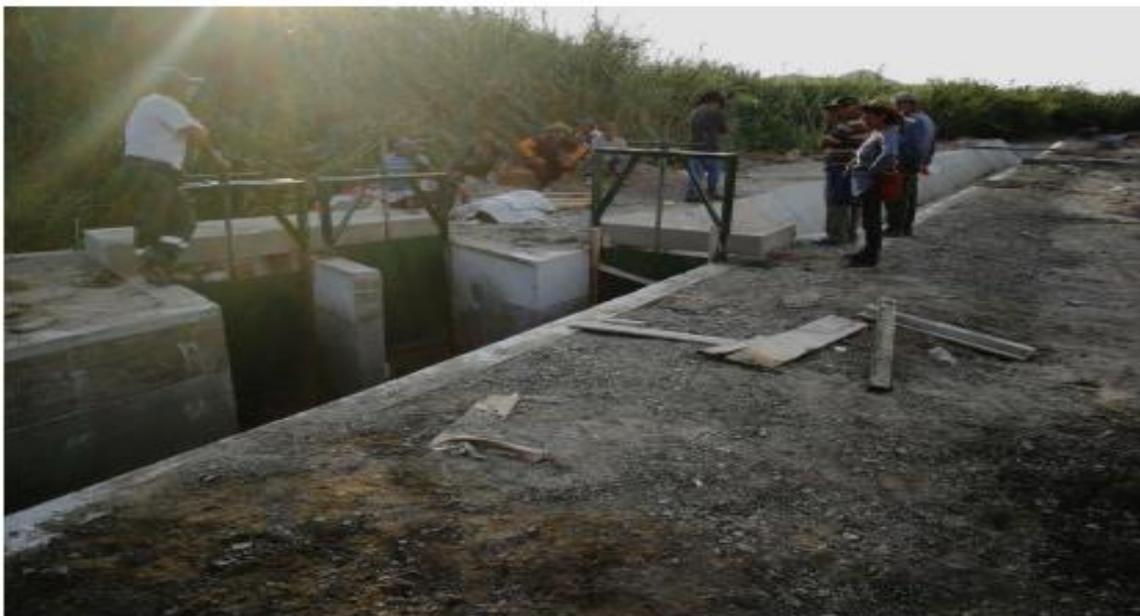
Figura 32: instalación de compuertas

El trabajo consistió en realizar la sustitución de las compuertas metálicas de las tomas existentes a lo largo del canal, específicamente aquellas que se encuentran totalmente dañados y corroídos. Asimismo, se realizó el mejoramiento o reconstrucción de las estructuras de las tomas y se adiciono las compuertas que no estaban en el expediente

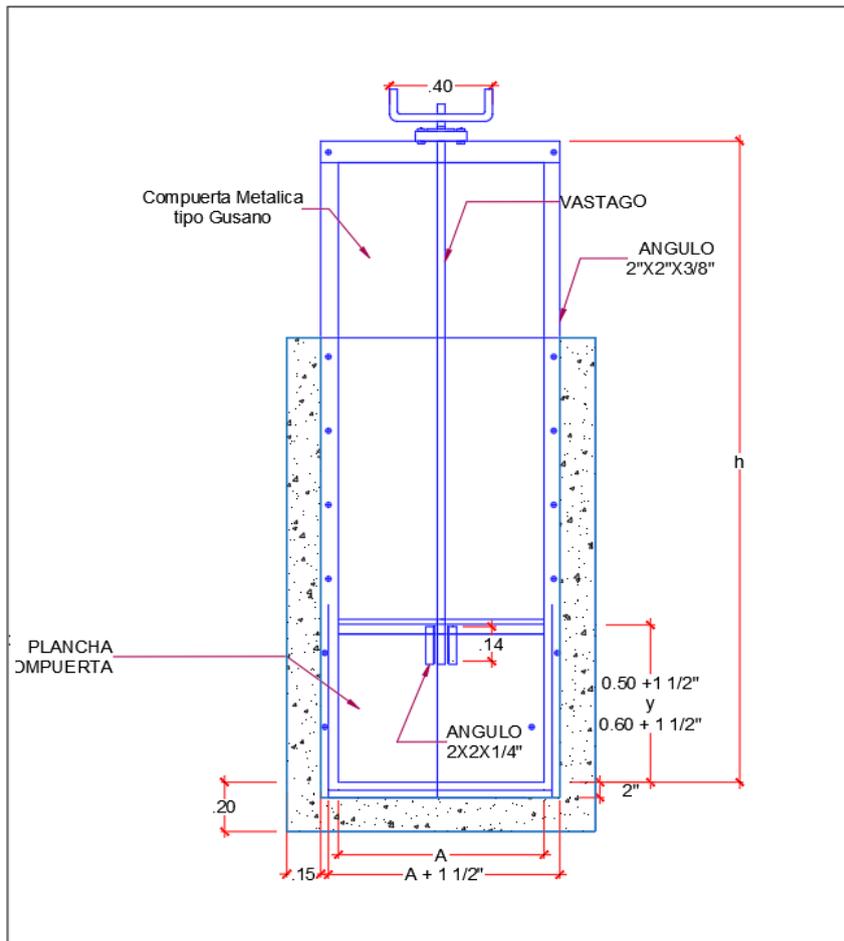
Figura 33: Diseño de compuertas

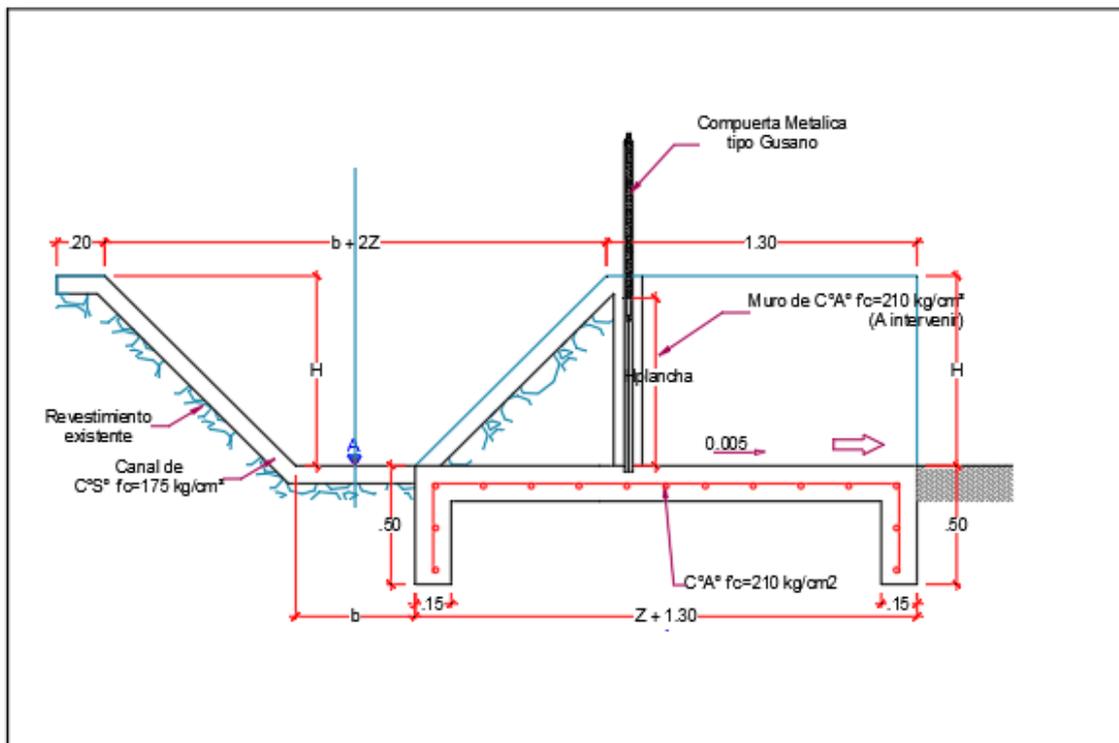
Figura 34: Diseño de compuertas

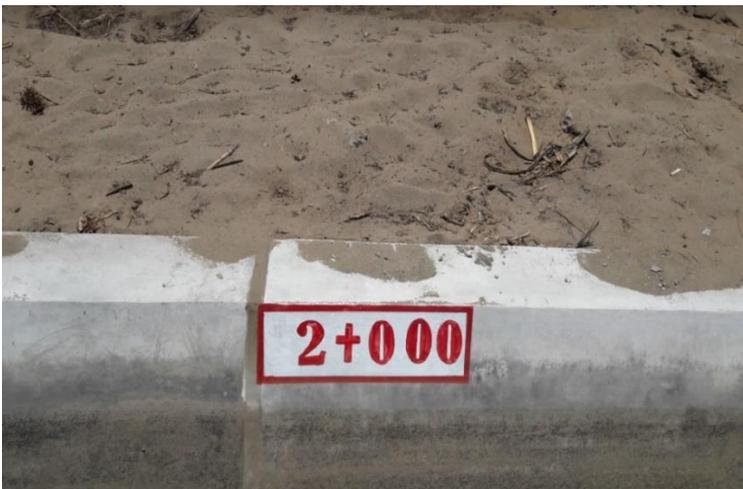
Figura 35: Progresiva señalizada Km 02+000

Antes de la ejecución de la obra se realizó un replanteo del canal marcando las progresivas y la ubicación de las distintas obras de arte con su respectivo estado para hacer una compatibilidad con lo expuesto en el expediente técnico, ya que el mismo no contaba con un inventario de las mismas. En coordinación con la junta de usuarios se hicieron algunos cambios en la ubicación de ciertas estructuras con su respectivo pintado de progresiva para tener un mejor control del estado de cada estructura .

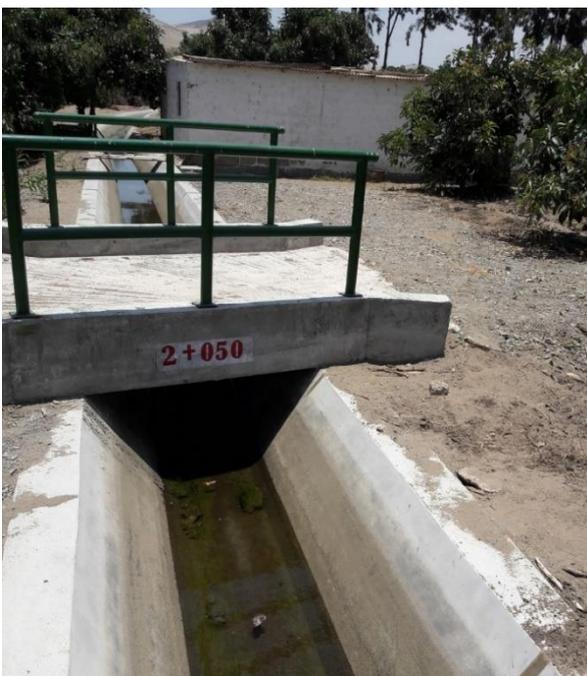
Figura 36: Ubicación de estructuras

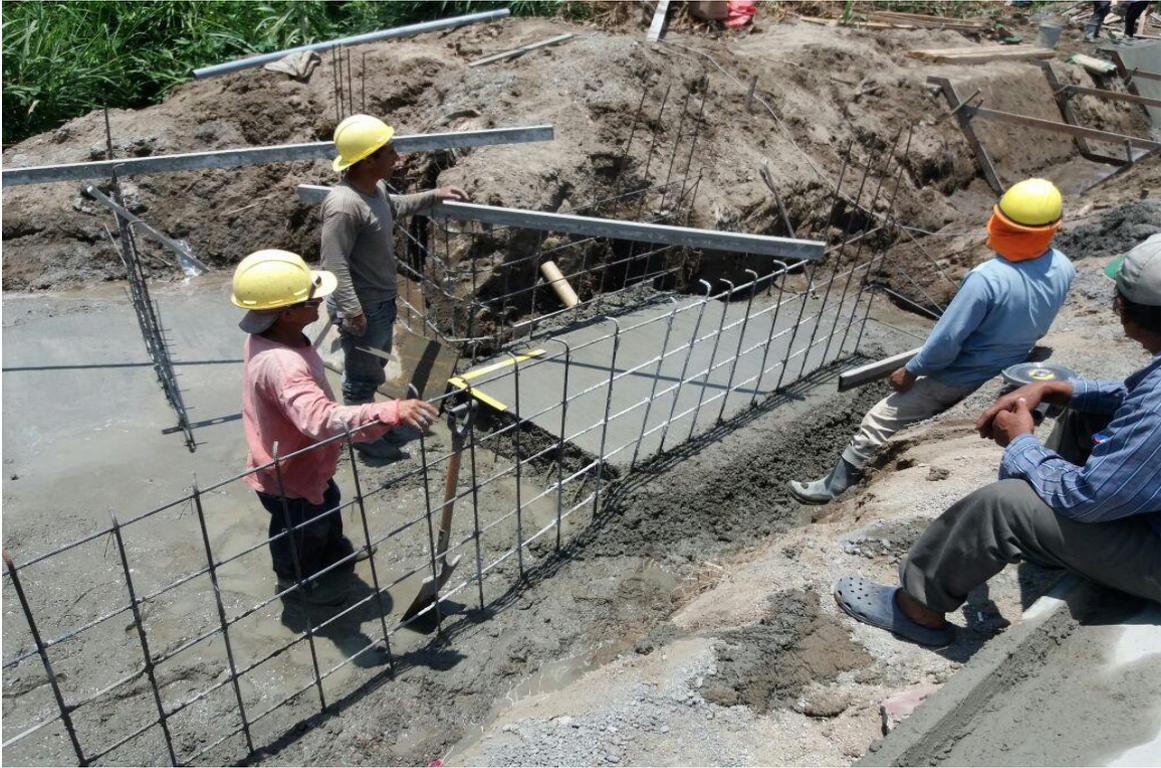
Figura 38: proceso de construcción de estructura partidor .

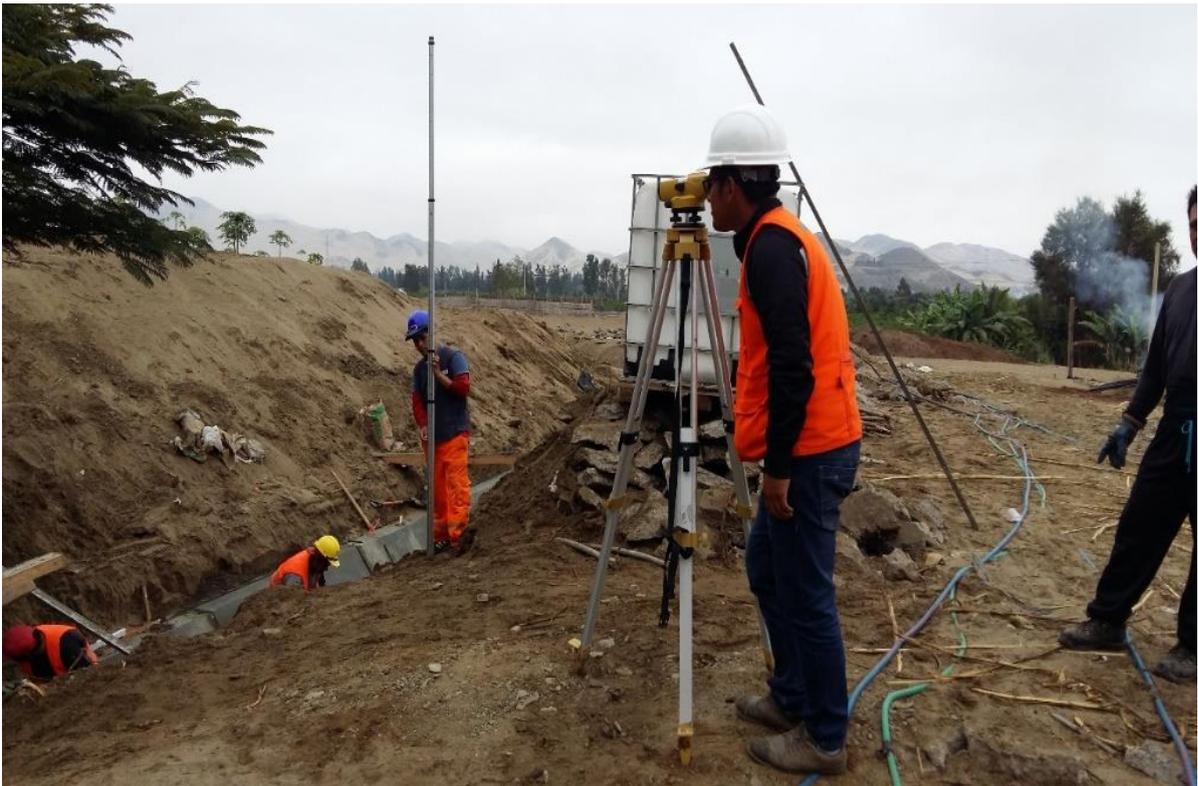
Figura 40: Control de pendiente del canal

Al igual también se controló a diario las pendientes finales del canal en todos los tramos manteniéndolo a 0.10% para su eficiente funcionamiento todo cambio y aprobación era en constante comunicación por distintos medios.
