**UNIVERSIDAD NACIONAL AGRARIA
LA MOLINA**

**“MITIGACIÓN DE IMPACTO AMBIENTAL EN LA
REHABILITACIÓN DE PISTA Y DE CAMINO VECINAL EN
MOLLEPAMPA, DISTRITO LUCMA, REGIÓN ANCASH”**

**TRABAJO DE SUFICIENCIA PROFESIONAL
PARA OPTAR EL TÍTULO DE
INGENIERA AGRÍCOLA**

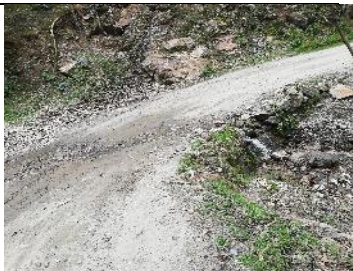
3	7+687.00	Curso de Agua superficial	Escorrentía superficial que se activa en las épocas de lluvia, que ha traído consigo la erosión de la plataforma de la carretera	 
4	11+791.00	Curso de Agua	Escorrentía superficial que se activa en las épocas de lluvia, que ha traído consigo la erosión de la plataforma de la carretera

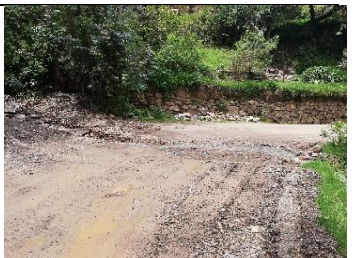
5	12+130.5	Curso de Agua	Escorrentía superficial que se activa en las épocas de lluvia, que ha traído consigo la erosión de la plataforma de la carretera	 
6	13+776.00	Curso de Agua	Escorrentía superficial activa en las épocas de lluvia, que ha traído consigo la erosión de la plataforma de la carretera

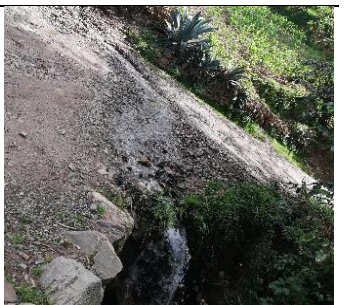
7	13+987.00	Curso de Agua	Escorrentía superficial que se activa en las épocas de lluvia/erosión de suelo, montículo de arbustos muertos

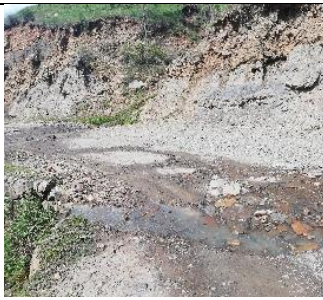
9	14+354.00	Curso de Agua	Escorrentía superficial que se activa en las épocas de lluvia, que ha traído consigo la erosión de la plataforma de la carretera

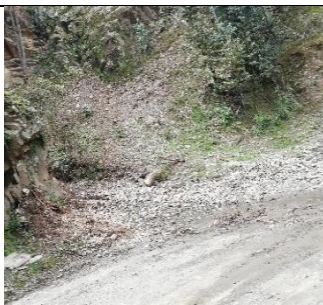
11	15+235.00	Curso de Agua	Escorrentía superficial que se activa en las épocas de lluvia / Saturación de carretera por inadecuado drenaje.

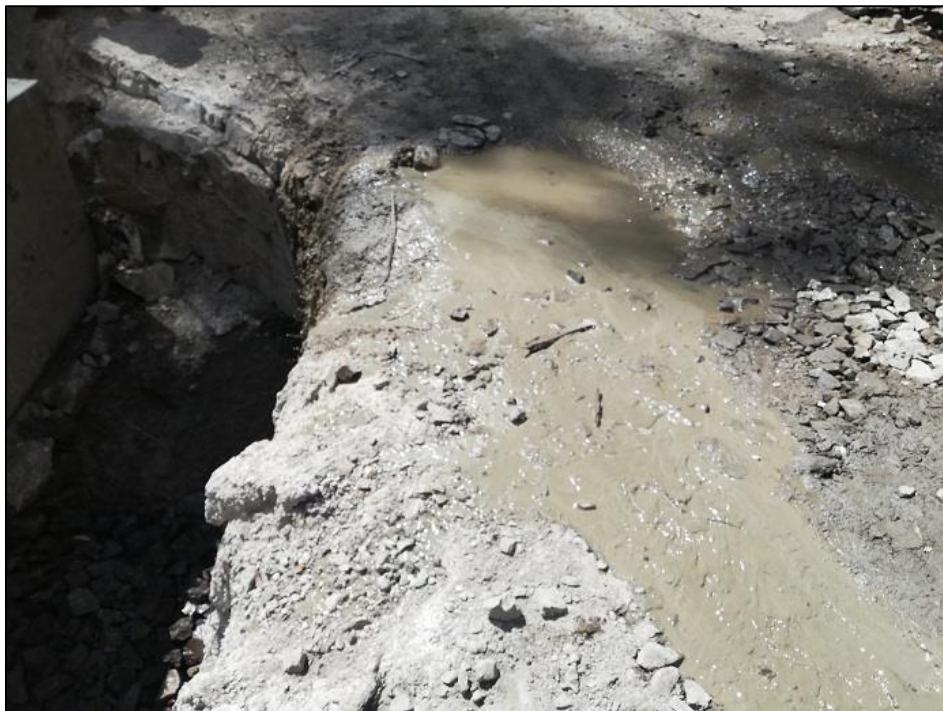
Figura 16: Contaminación del suelo por hormigón

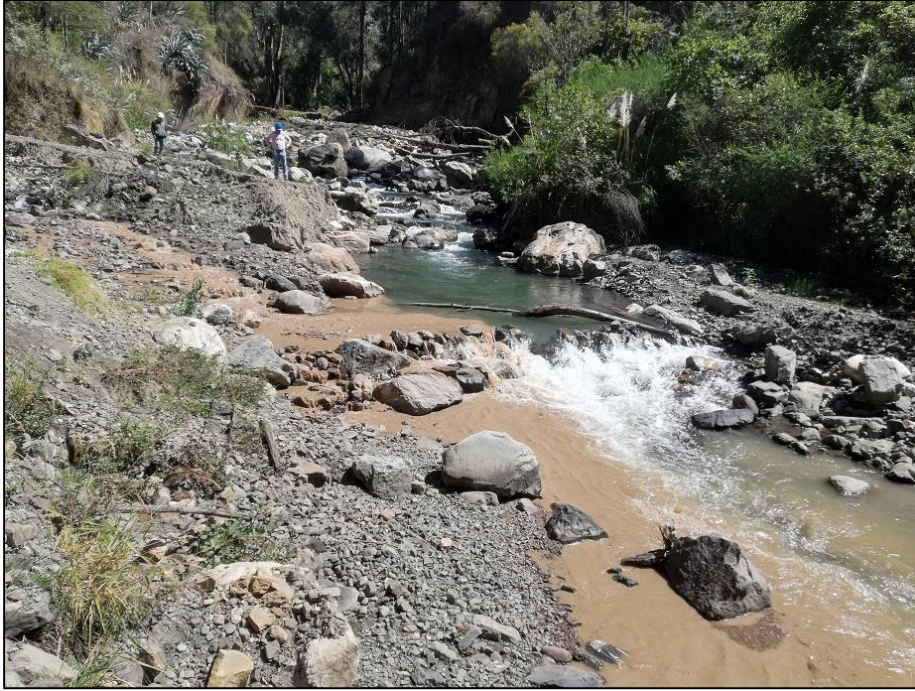
Figura 17: Contaminación del Agua por Material Excedente

- Se presentó **erosión hídrica** por el desvío de los causes para la realización de obras de arte.
- La mitigación de **contaminación del agua superficial** no fue del todo efectiva puesto que no hubo instalación de sanitarios portátiles en las zonas de obras, únicamente fueron instaladas en el campamento de obras.

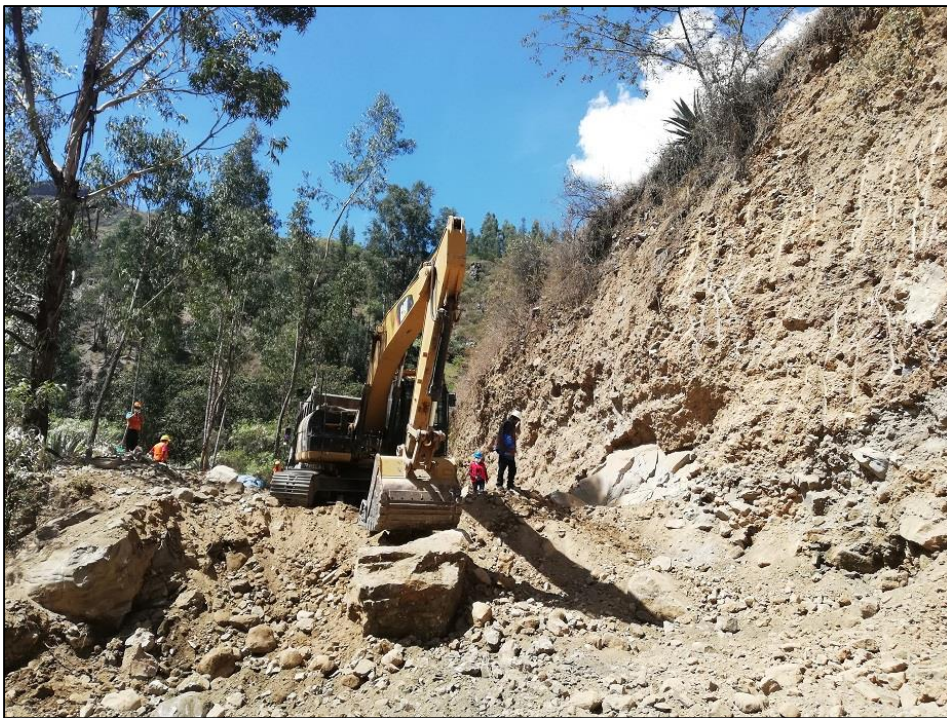
Figura 18: Generación de Ruidos

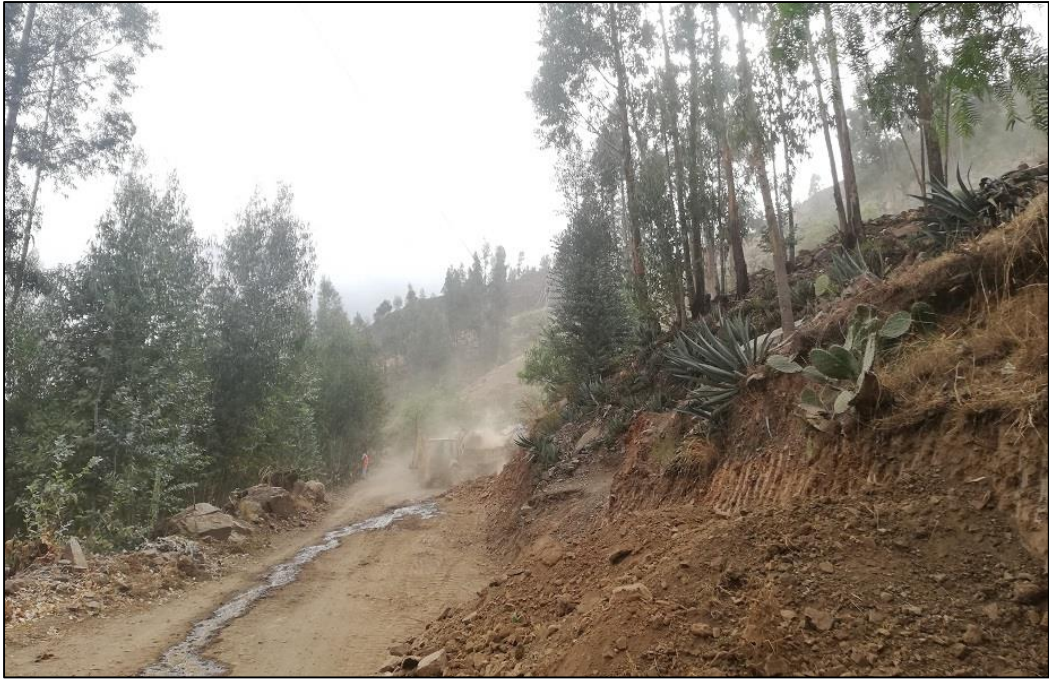
Figura 19: Contaminación del Aire por partículas de Polvo

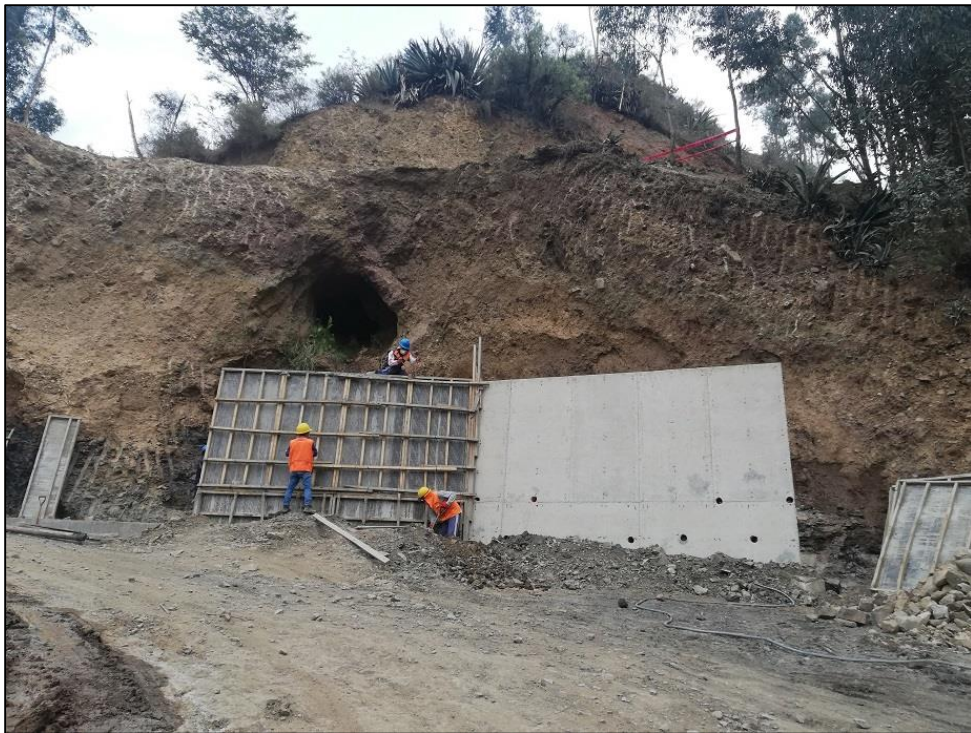
Figura 20: Zona identificada como posible derrumbe

Filtraciones: Según los estudios previos a la ejecución no se identificaron zonas de infiltración, contrastando con lo observado en el área en la cual sí se aprecia una zona de infiltración que podría provocar un derrumbe, no se ha considerado ninguna obra de arte en el expediente técnico en esta zona.

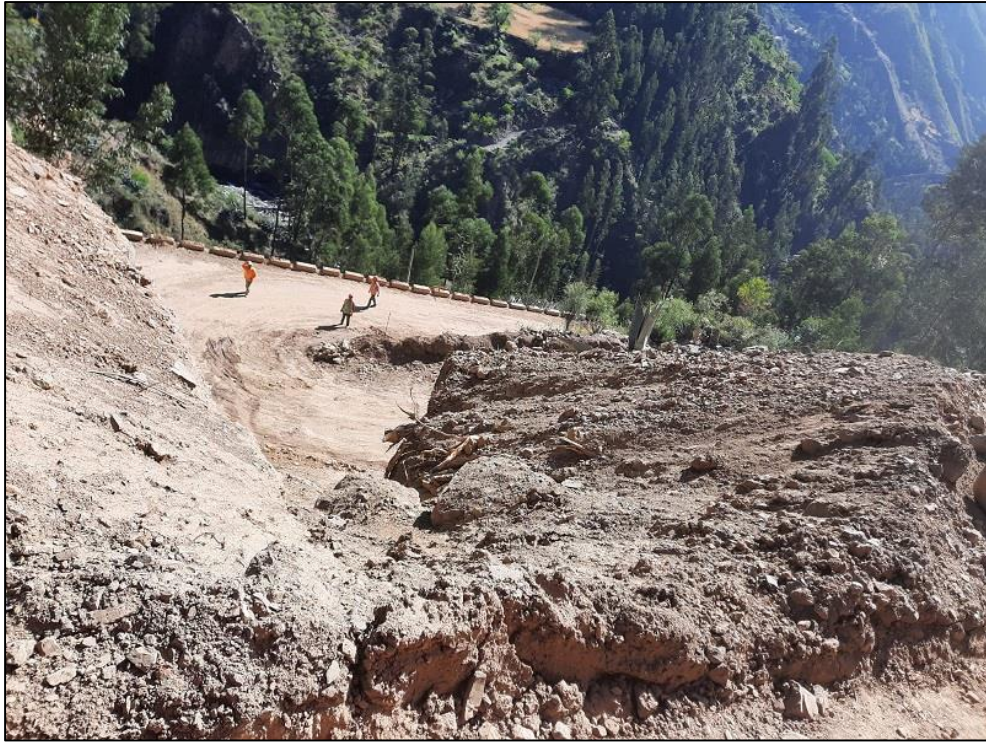
Figura 21: Remoción de la cubierta vegetal

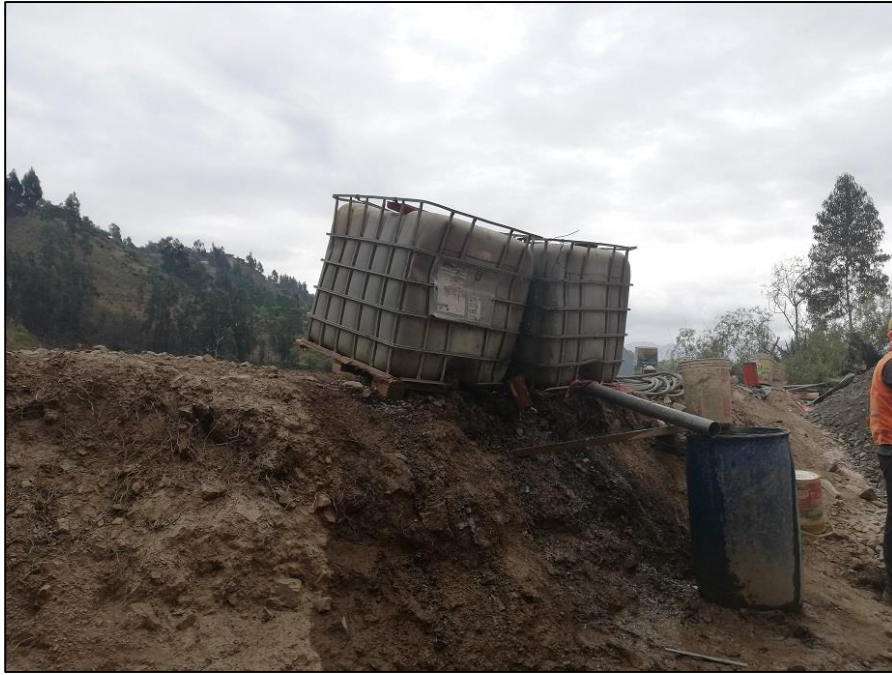
Figura 23: Contaminación del suelo por hidrocarburos

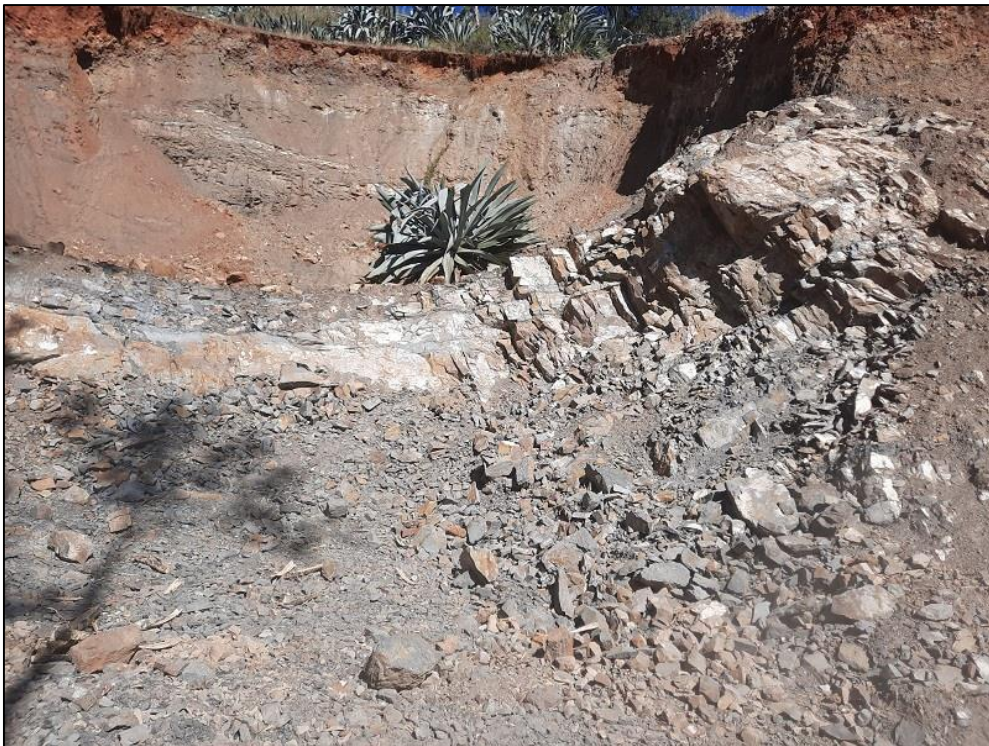
Figura 24: Remoción de Cubierta vegetal

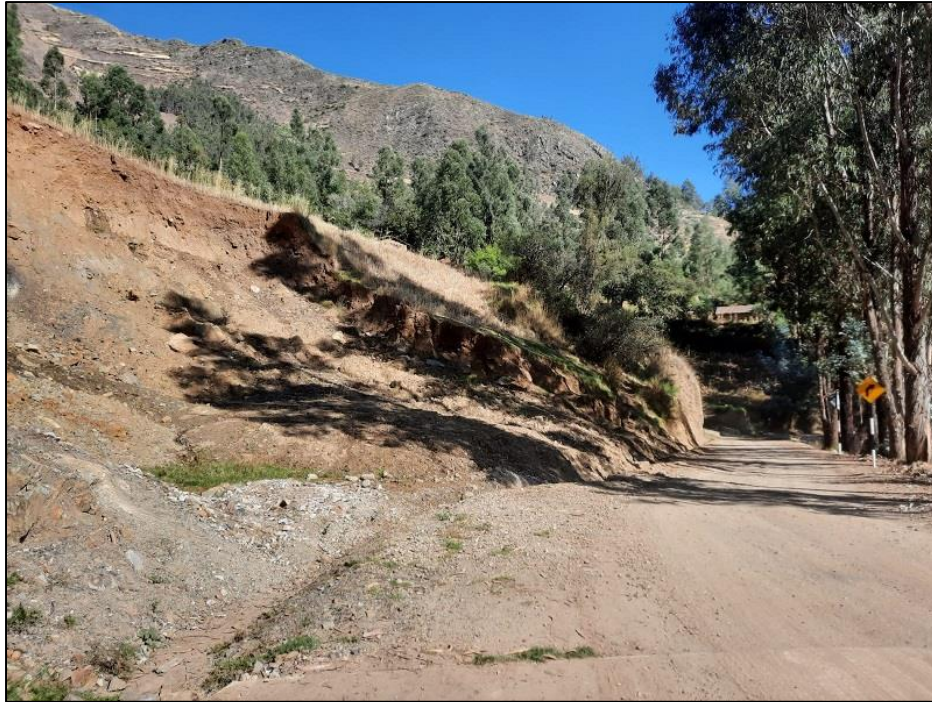
Figura 25: Extracción material orgánico y alteración del paisaje

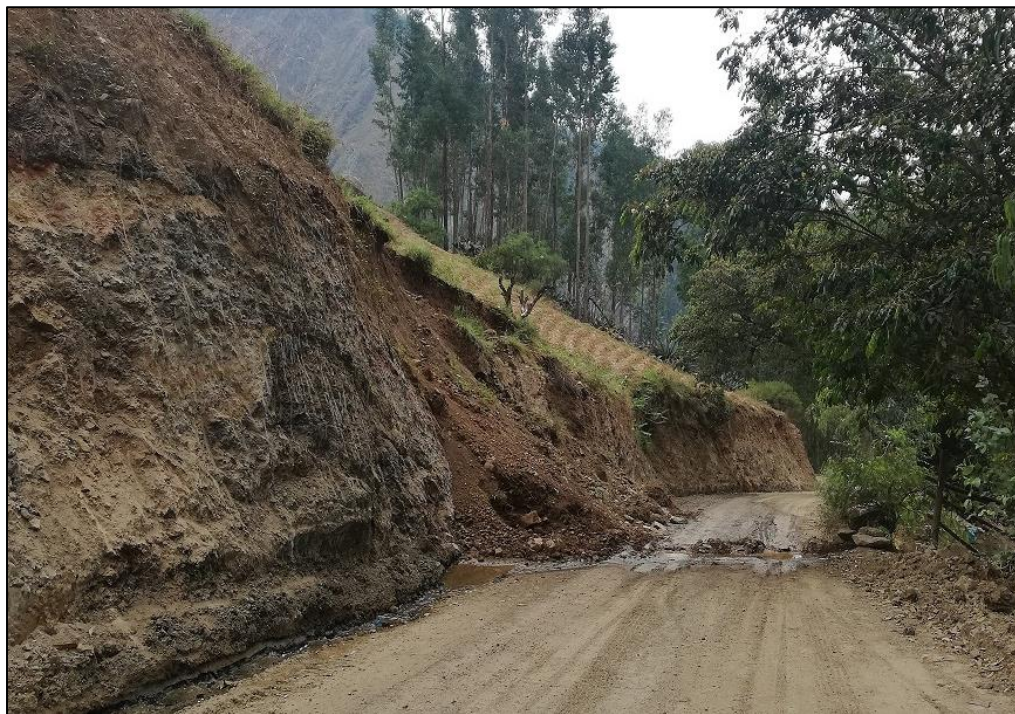
Figura 26: Deslizamiento de Talud

- Se ocasionó **desestabilización de taludes** por realizar trabajos en zonas con infiltraciones por la presencia de lluvias y sin el control pertinente de un especialista de mecánica de suelos que debía estar en campo. Aplicándose las sanciones estipuladas en el contrato por inasistencia del personal calificado.
