FACULTAD DE INGENIERÍA AGRÍCOLA

**“DIAGNÓSTICO PARA LA IDENTIFICACIÓN Y FORMULACIÓN
DE PROYECTOS DE REHABILITACION DE AMUNAS EN EL
DISTRITO DE SAN PEDRO DE CASTA”**

**TRABAJO DE SUFICIENCIA PROFESIONAL
PARA OPTAR EL TÍTULO DE
INGENIERA AGRÍCOLA**

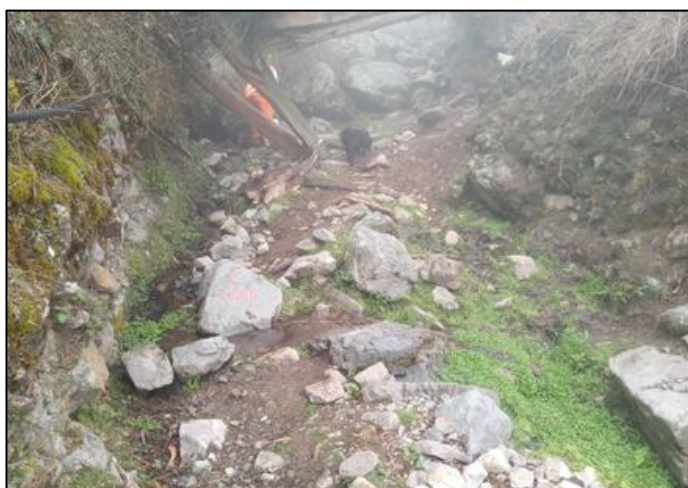
Se identificaron un total de dos (2) canteras durante el recorrido. Estas se ubican en las progresivas 0+000 y la progresiva 0+240. Además, se pudo observar que existe una gran cantidad piedras medianas y grandes en toda la longitud de la amuna.

Figura 8: Cantera identificada en la progresiva 0+000 km.

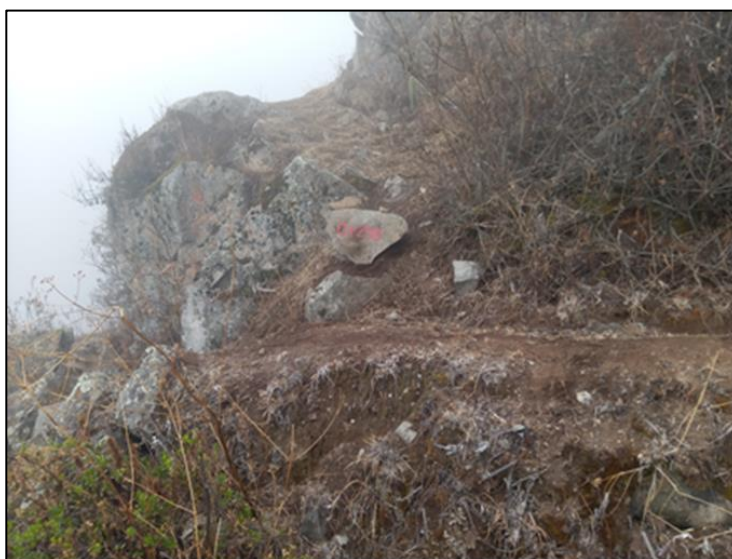
Figura 9: Cantera identificada progresiva 0+240 km.

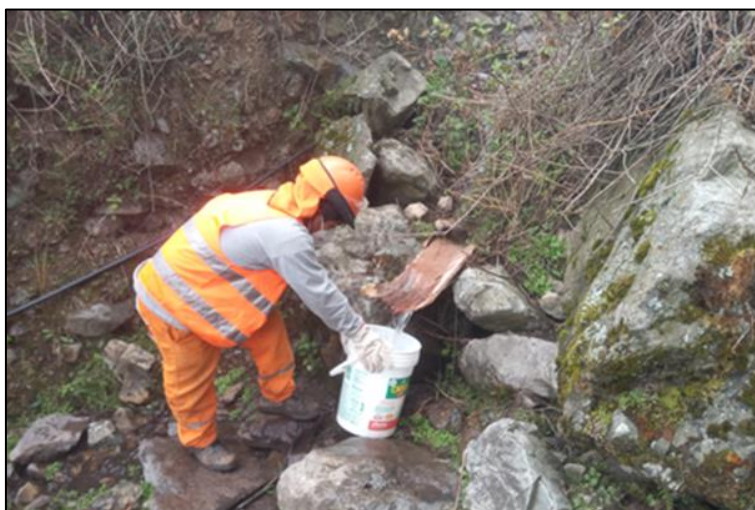
La fuente de agua, de la amuna Cushpina Cashanan, se encontraba en las coordenadas UTM WGS 84 (Altitud 3,324 msnm; Este: 327916, Norte: 8700292) y al momento de la Inspección se aforo con el método volumétrico en 3 repeticiones, se pudo calcular un caudal de 0,52 l/s.

Figura 10: Captación en donde se realizó el aforo.

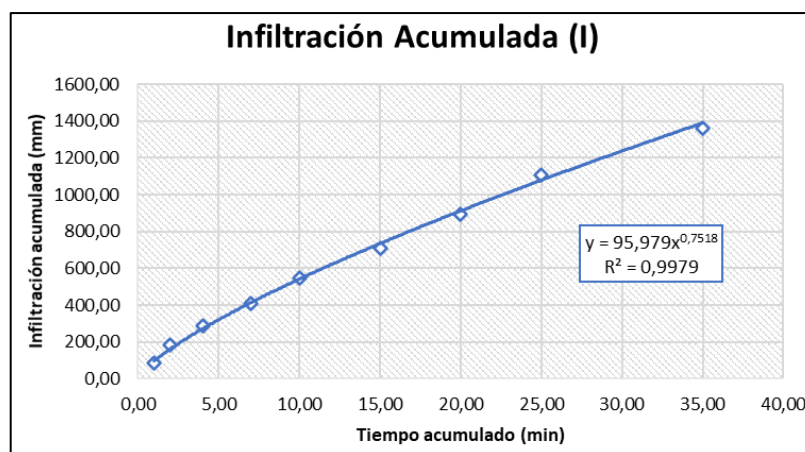
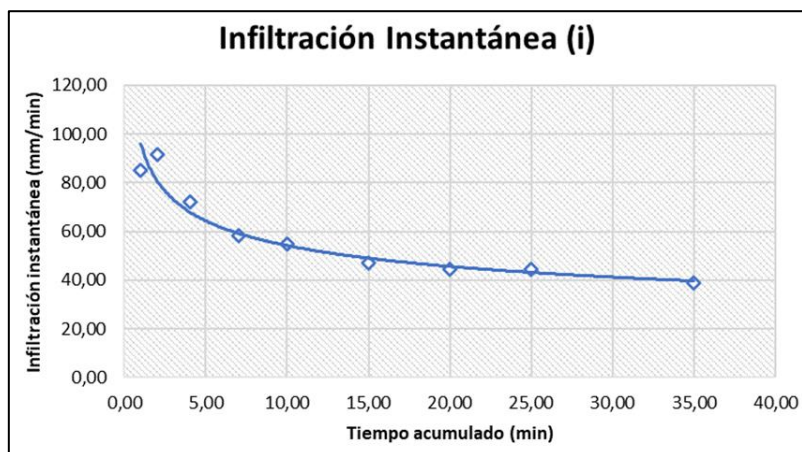
Intervalo de Tiempo (min)	Tiempo Acumulado (min)	Lamina parcial (cm)	Lámina acumulada (mm)	Infiltración instantánea (mm/min)
0,00	0,00	0,00	0,00	0,00
1,00	1,00	85,00	85,00	85,00
1,00	2,00	98,00	183,00	91,50
2,00	4,00	105,00	288,00	72,00
3,00	7,00	120,00	408,00	58,29
3,00	10,00	140,00	548,00	54,80
5,00	15,00	160,00	708,00	47,20
5,00	20,00	185,00	893,00	44,65
5,00	25,00	215,00	1108,00	44,32
10,00	35,00	252,00	1360,00	38,86

Figura 13: Tiempo acumulado vs infiltración acumulada para la prueba de infiltración 02 en la amuna Cushpina Cashanan Alto.

Figura 14: Tiempo acumulado vs infiltración instantánea para la prueba de infiltración 02 en la amuna Cushpina Cashanan Alto.

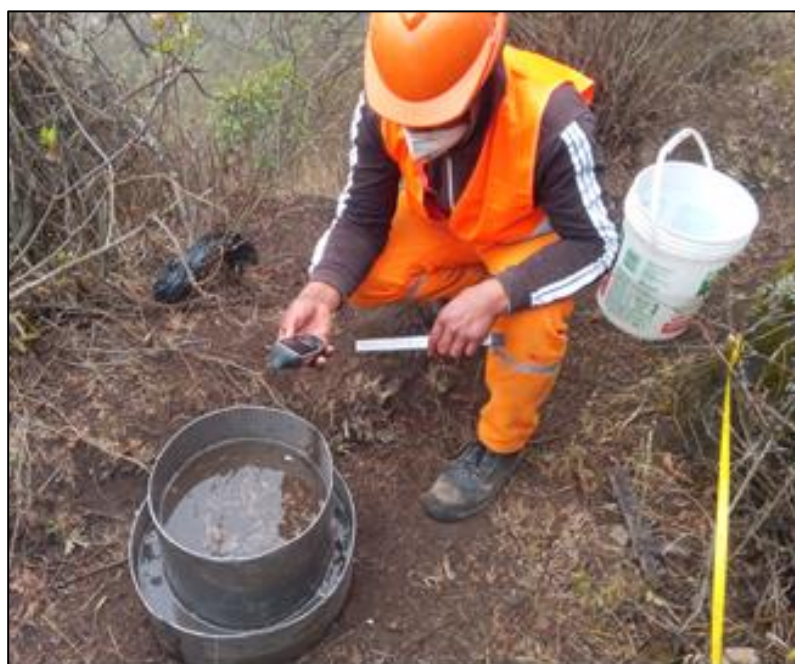
Figura 15: Prueba de infiltración en la progresiva 0+280 km.

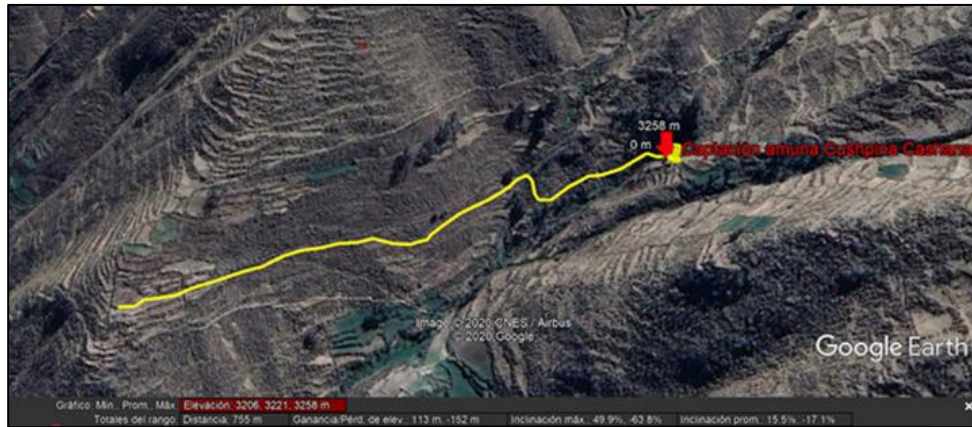
Durante el recorrido de esta amuna se tomaron 21 puntos, con ayuda de un GPS navegador. Algunos puntos nos indicaban los lugares donde se realizaron pruebas o se encontraron zonas de riesgo (cárcavas) para el proceso de rehabilitación.

Con el levantamiento de coordenadas se determinó que la longitud de amuna es de 0.680 km.

Figura 18: Trazo de la amuna Cushpina Cashanan Medio.

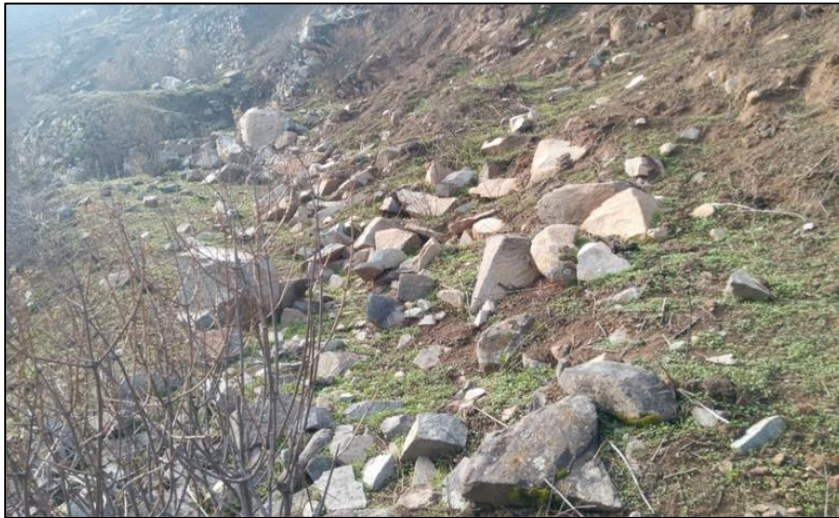
Se identificó una (01) cantera durante el recorrido. Esta se ubica en la progresiva 0+440. Además, se pudo observar que existe una gran cantidad piedras medianas y grandes en toda la longitud de la amuna.

Figura 19: Cantera identificada en la progresiva 0+440 km.

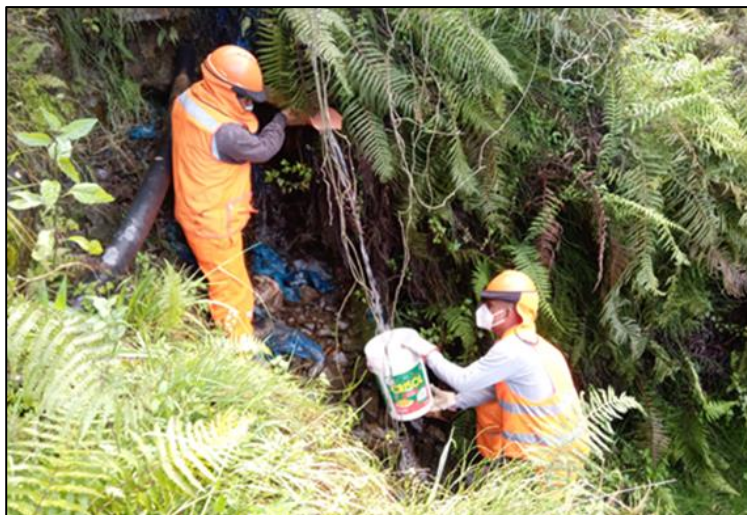
La fuente de agua de la amuna en las coordenadas (Este: 327784 m; Norte: 8700141 m y Altitud 3,258 msnm), al momento de la Inspección se aforó con el método volumétrico en 3 repeticiones. Se calculó un caudal de 0,98 l/s.

Figura 20: Captación en donde se realizó el aforo.

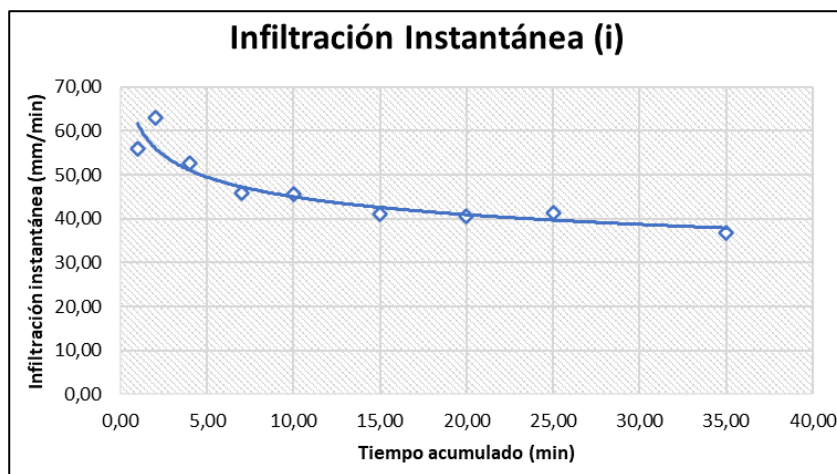
Intervalo de Tiempo (min)	Tiempo Acumulado (min)	Lámina Infiltrada parcial(mm)	Lámina Infiltrada acumulada (mm)	Infiltración Instant. (mm/min)
0,00	0,00	0,00	0,00	0,00
1,00	1,00	56,00	56,00	56,00
1,00	2,00	70,00	126,00	63,00
2,00	4,00	85,00	211,00	52,75
3,00	7,00	110,00	321,00	45,86
3,00	10,00	135,00	456,00	45,60
5,00	15,00	160,00	616,00	41,07
5,00	20,00	195,00	811,00	40,55
5,00	25,00	220,00	1031,00	41,24
10,00	35,00	260,00	1291,00	36,89

Figura 21: Tiempo acumulado vs infiltración acumulada para la prueba de infiltración 01 en la amuna Cuspina Cashanan Medio.

Figura 22: Tiempo acumulado vs infiltración instantánea para la prueba de infiltración 01 en la amuna Cuspina Cashanan Medio.

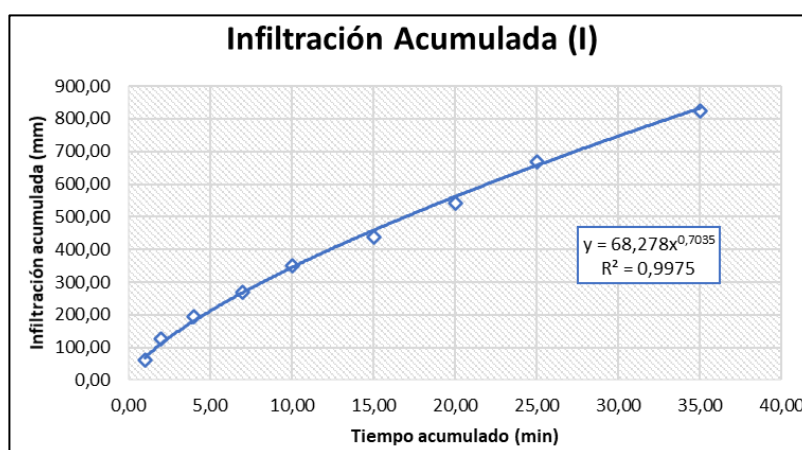
Intervalo de Tiempo (min)	Tiempo Acumulado (min)	Lamina parcial (cm)	Lámina acumulada (mm)	Infiltración instantánea (mm/min)
0,00	0,00	0,00	0,00	0,00
1,00	1,00	60,00	60,00	60,00
1,00	2,00	65,00	125,00	62,50
2,00	4,00	70,00	195,00	48,75
3,00	7,00	74,00	269,00	38,43
3,00	10,00	80,00	349,00	34,90
5,00	15,00	88,00	437,00	29,13
5,00	20,00	106,00	543,00	27,15
5,00	25,00	126,00	669,00	26,76
10,00	35,00	155,00	824,00	23,54

Figura 23: Tiempo acumulado vs infiltración acumulada para la prueba de infiltración 02 en la amuna Cushpina Cashanan Medio.

Figura 24: Tiempo acumulado vs infiltración instantánea para la prueba de infiltración 02 en la amuna Cushpina Cashanan Medio.

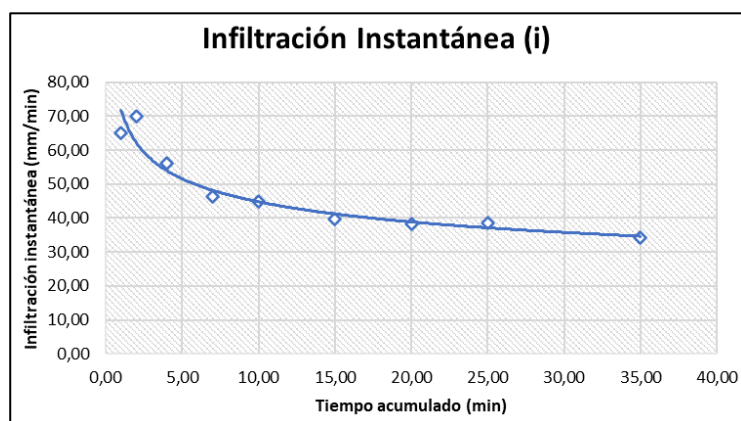
Intervalo de Tiempo (min)	Tiempo Acumulado (min)	Lamina parcial (cm)	Lámina acumulada (mm)	Infiltración instantánea (mm/min)
0,00	0,00	0,00	0,00	0,00
1,00	1,00	65,00	65,00	65,00
1,00	2,00	75,00	140,00	70,00
2,00	4,00	85,00	225,00	56,25
3,00	7,00	100,00	325,00	46,43
3,00	10,00	125,00	450,00	45,00
5,00	15,00	145,00	595,00	39,67
5,00	20,00	173,00	768,00	38,40
5,00	25,00	195,00	963,00	38,52
10,00	35,00	230,00	1193,00	34,09

Figura 25: Tiempo acumulado vs infiltración acumulada para la prueba de infiltración 03 en la amuna Cushpina Cashanan Medio.

Figura 26: Tiempo acumulado vs infiltración instantánea para la prueba de infiltración 03 en la amuna Cushpina Cashanan Medio.

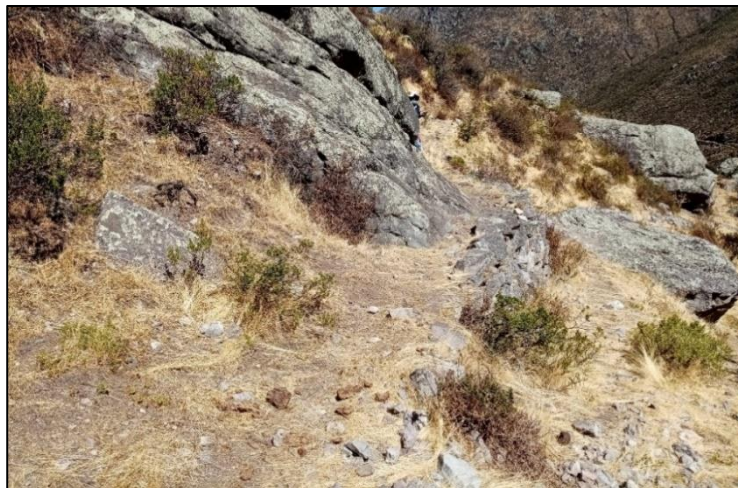
Se identificó una (01) cantera durante el recorrido. Esta se ubica en la progresiva 0+060 de la amuna Cushpina Cashanan Bajo.

Figura 28: Cantera identificada en la progresiva 0+060 km.

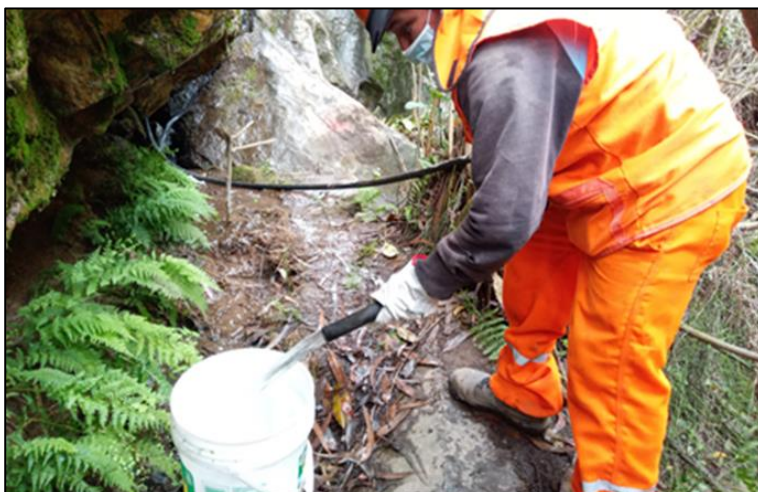
La fuente de agua, al momento de la Inspección se aforó con el método volumétrico en 3 repeticiones. Se calculó un caudal de 2 l/s.

Figura 29: Captación en donde se realizó el aforo.

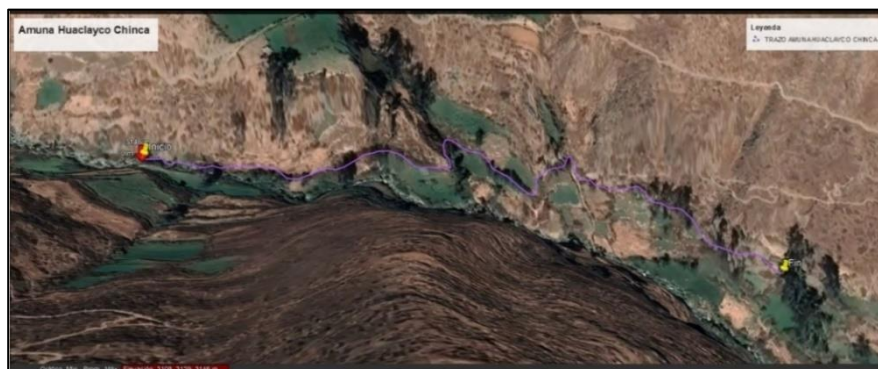
Con el levantamiento de coordenadas se determinó que la longitud de amuna es de 0.610 km.

Figura 36: Trazo de la amuna Huaclayco Chinca.

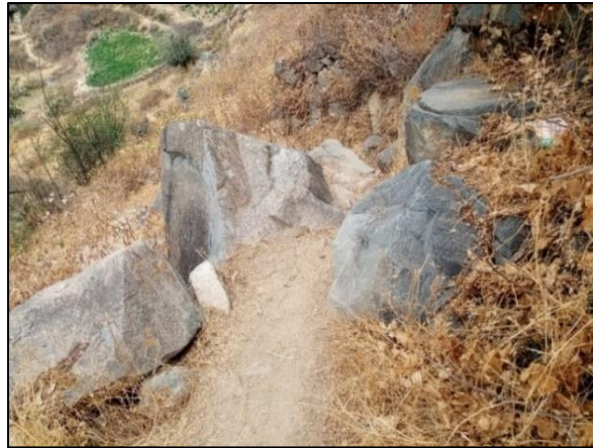
Figura 37: Cantera de piedras 01, ubicado a la altura de la progresiva 0+150 km.

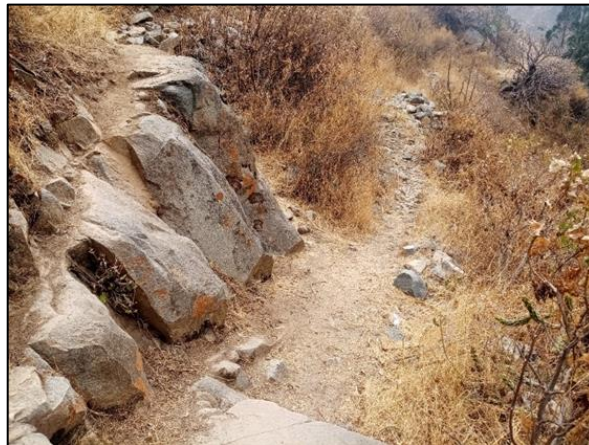
Figura 38: Cantera 02, ubicado a la altura de la progresiva 0+370 km.

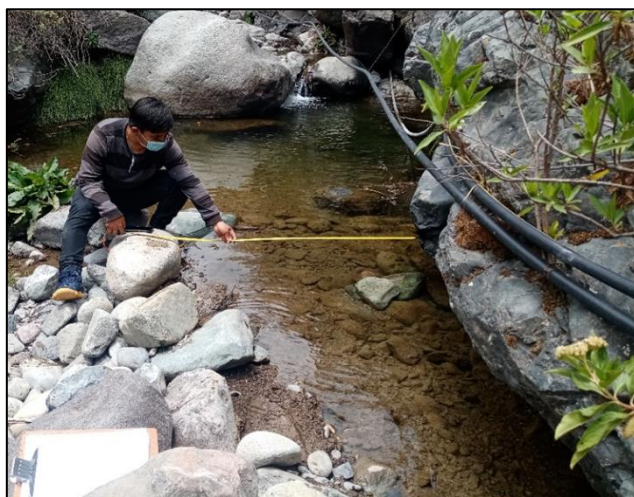
Figura 39: Medición del caudal de la amuna Huaclayco – Chinca.

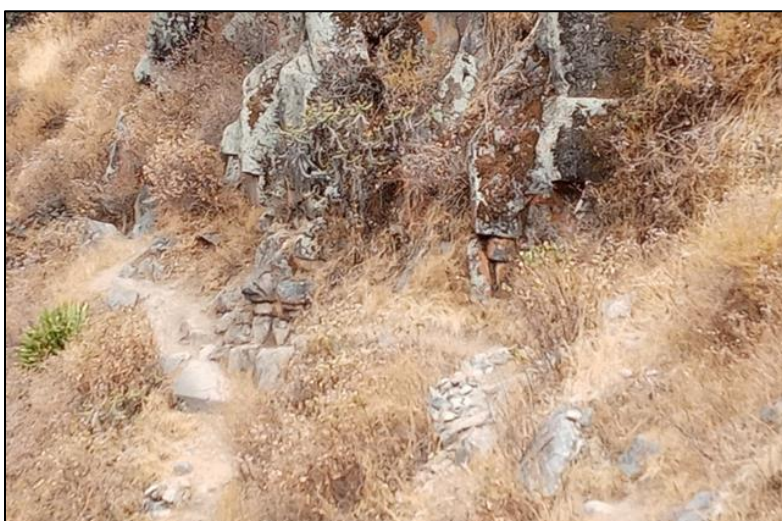
Figura 45: Cantera de piedras 01, ubicado a la altura de la progresiva 0+210 km.

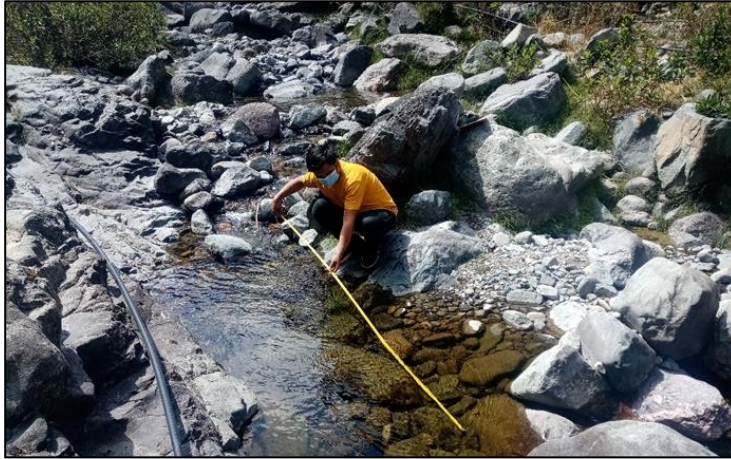
Figura 46: Medición del caudal de la amuna Huacsay – Yanachuwchi.
