**“IMPLEMENTACIÓN Y MANTENIMIENTO DE LAS ÁREAS
VERDES DEL COMPLEJO DEPORTIVO ANDRÉS AVELINO
CÁCERES, DISTRITO VILLA MARÍA DEL TRIUNFO – LIMA”**

**TRABAJO DE SUFICIENCIA PROFESIONAL
PARA OPTAR EL TÍTULO DE
INGENIERA AGRÓNOMA**

BRENDA ANTONELLA MEDINA PRIVATT

2023

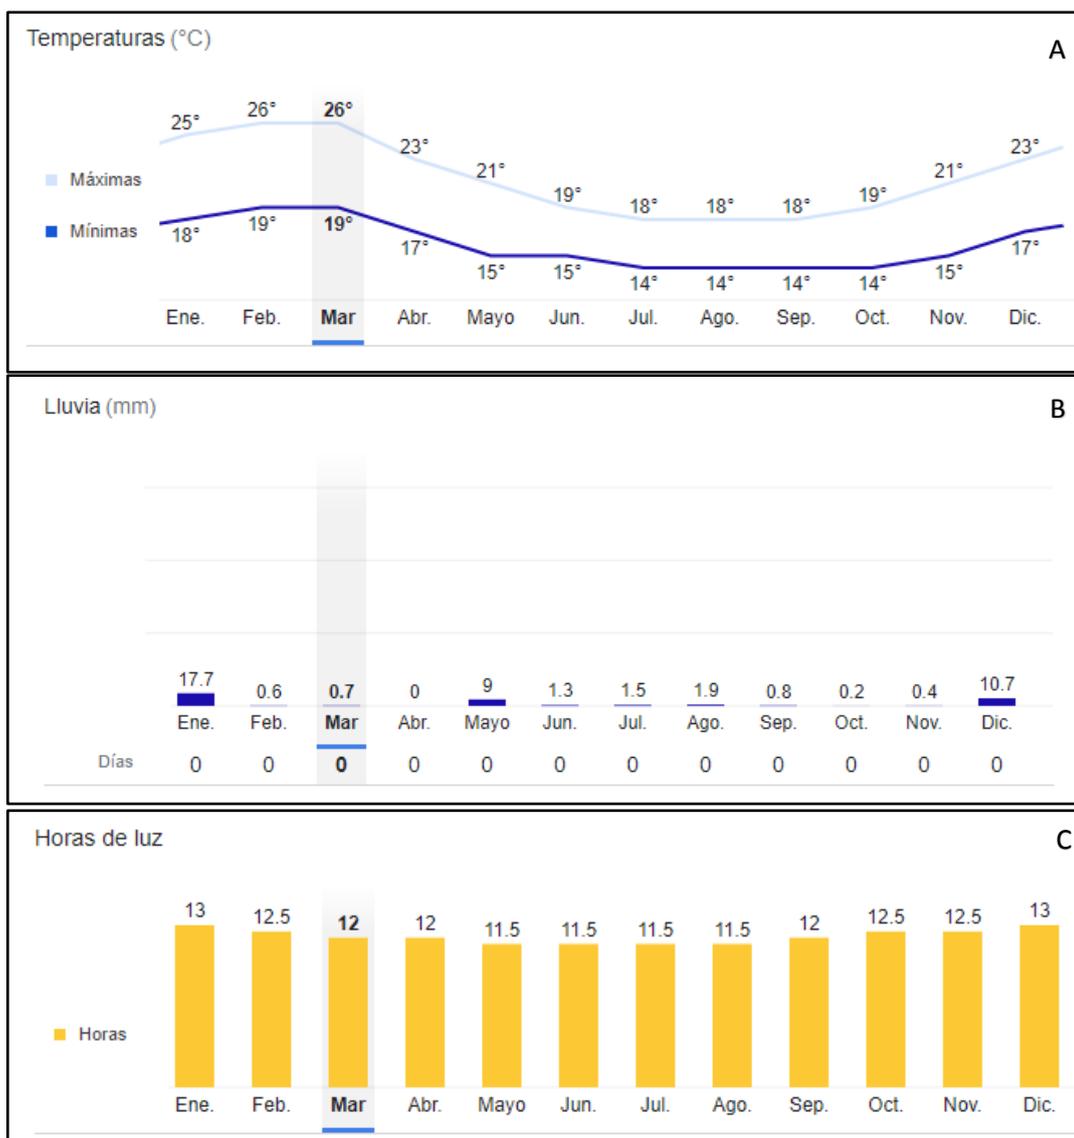
Figura 1: Temperatura anual promedio máxima y mínima, precipitación anual y horas luz anual del distrito de Villa María del Triunfo

Nota: A) Temperatura anual promedio máxima y mínima, B) Precipitación anual, C) Horas luz anual.

Asimismo, se presentan los mismos parámetros en los siguientes gráficos:

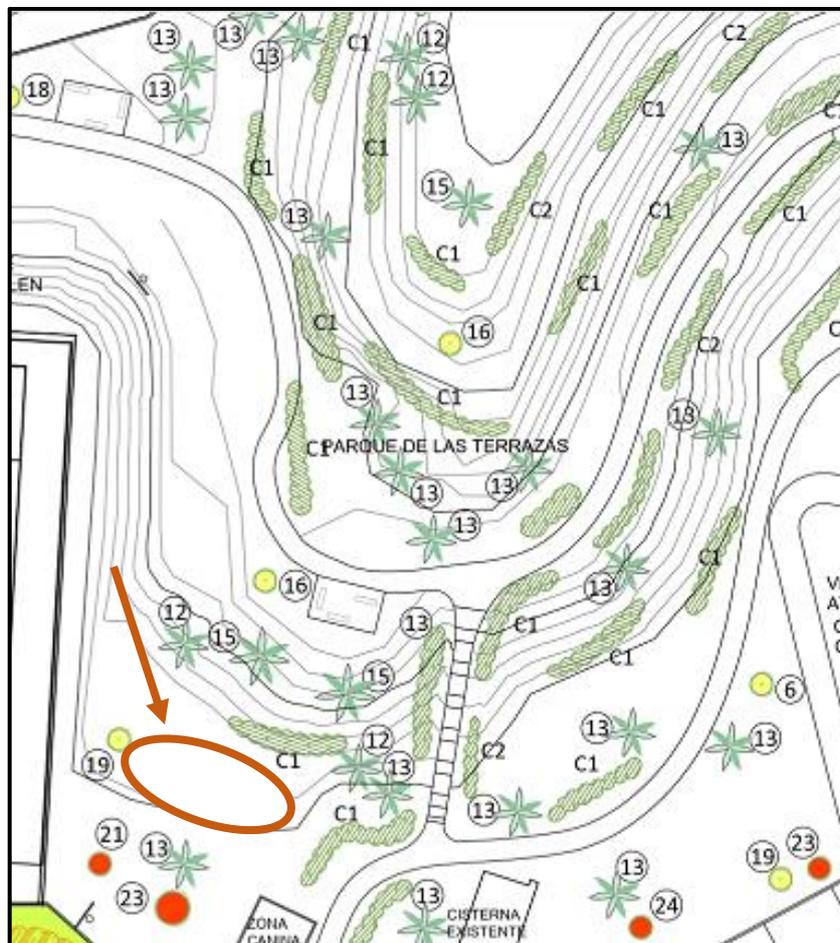
Figura 5: Diseño del plano que no contemplaba área verde en una zona específica

Al momento de verificar el diseño en planos de las áreas verdes, este no se adecuaba a la zona a intervenir. El problema en sí radicaba en que no se había definido el diseño de las áreas verdes de acuerdo al terreno, al tránsito del usuario, ni se había tomado en cuenta la importancia del ornamento dentro del complejo deportivo. De esta manera se podía afirmar que no se habían seleccionado especies vegetales adecuadas a la zona o no se había propuesto ninguna instalación de plantas ornamentales de acuerdo a lo requerido por la zona a intervenir en base al uso que se le iba a dar a dicho lugar. En la Figura 5 y la Figura 6, se puede observar la ausencia de áreas verdes, las cuales no fueron contempladas en el diseño principal.

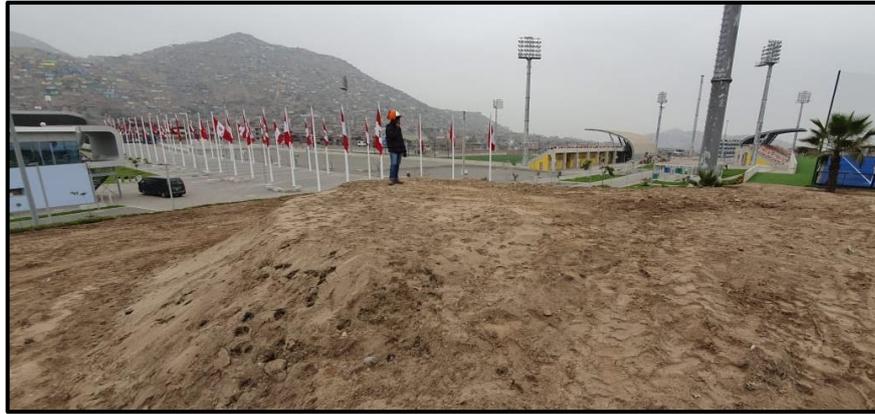
Figura 6: Verificación en campo de una zona que no contemplaba área verde en su diseño

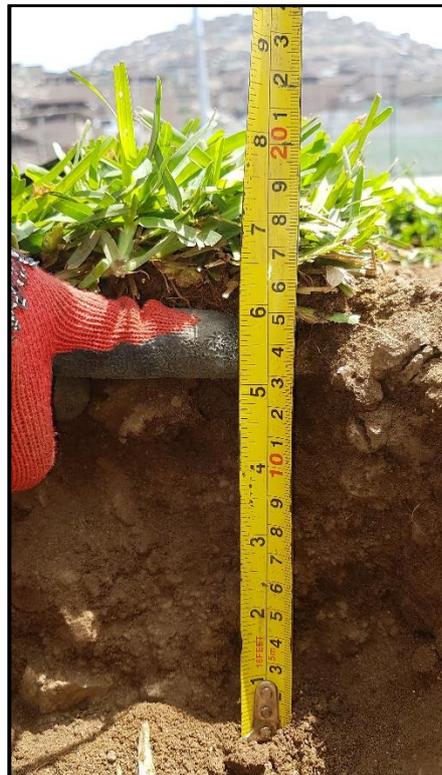
Figura 7: Verificación en campo de la altura del sustrato destinado al trasplante de césped

Por debajo de esos 15 cm de espacio disponible para el sustrato del césped, había presencia de tierra tipo afirmado, el cual tiene altas cantidades de sales, baja

permeabilidad e infiltración, características que conllevan a tener dificultades en el crecimiento y desarrollo radicular. “La permeabilidad es la capacidad que tiene un material de permitirle a un flujo que lo atraviese sin alterar su estructura interna. Se afirma que un material es permeable si deja pasar a través de él una cantidad apreciable de fluido en un tiempo dado, (esto porque contiene poros interconectados que lo permiten)” (Tamayo, 2019). Mientras que “La infiltración, es un parámetro físico que permite cuantificar la cantidad de lámina de agua que está penetrando por los espacios porosos del suelo, en un tiempo determinado” (Balbin, 2013). Entonces, si el material tipo afirmado solo permite que una pequeña lámina de agua penetre los espacios porosos de dicho material, resultará en que el sustrato no retendrá agua, la cual ya no estará disponible para el desarrollo y crecimiento de raíces.

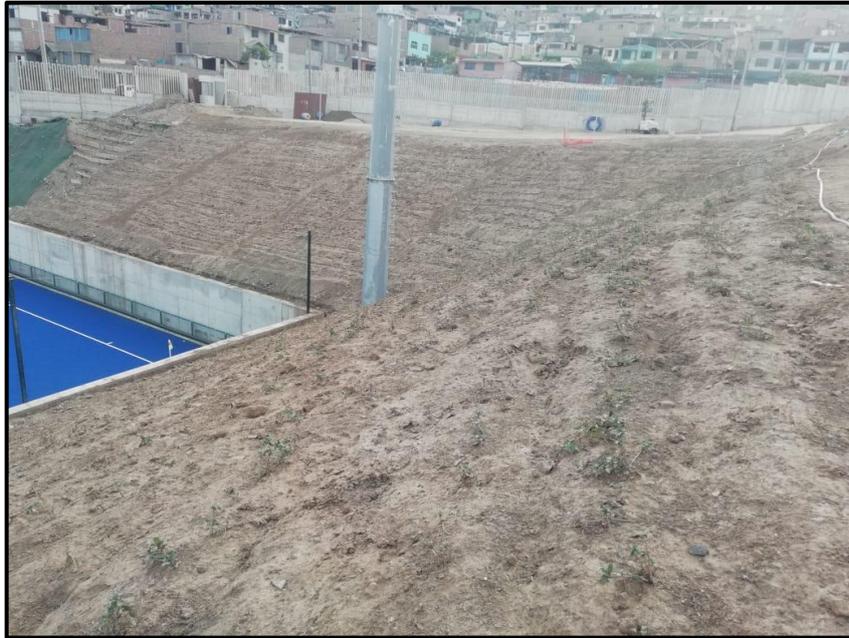
Figura 8: Mortandad mayor al 40% de los individuos de *Sphagneticola trilobata* trasplantados en una zona de talud

Sin embargo, cuando fue trasplantada en campo definitivo como se observa en la Figura 8, al pasar siete días la tasa de mortandad superó el 40%, debido a que, por evidencia en campo, esta especie no toleró el trasplante en época de altas temperaturas, clima acorde a la zona de VMT, que es desértico frío.

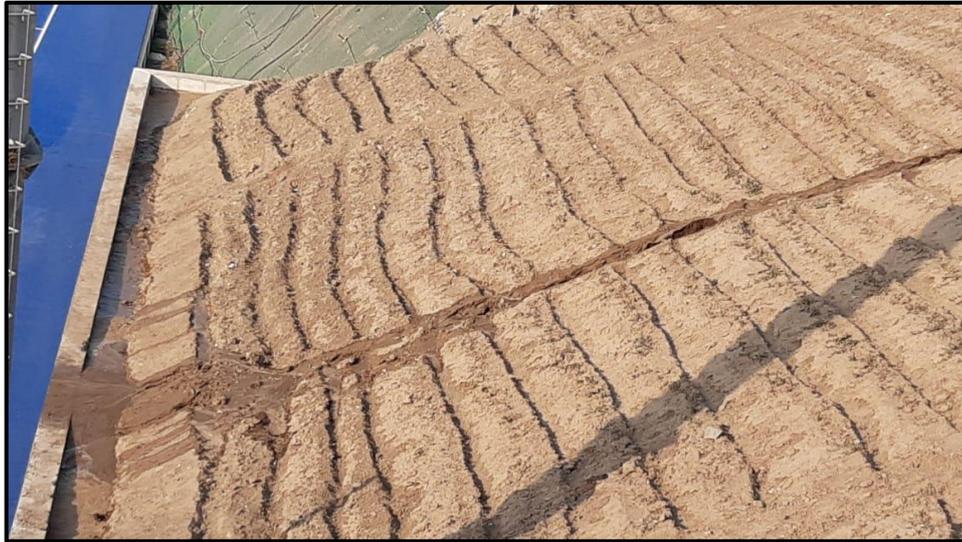
Figura 9: Drenaje de agua de riego y lavado de tierra en zona de talud

Posterior a la instalación de las plantas, se procedió a aportar el recurso hídrico; sin embargo, hubo erosión del suelo en ladera por sistema de riego inadecuado. Debido al acceso limitado al recurso hídrico se hacían los riegos en ladera utilizando una manguera de diámetro de 4 pulgadas cuya fuente de agua era una cisterna de 17 m³. La zona cuenta con un clima desértico frío y el suelo tiene una textura arenosa, lo cual, junto con el tipo de riego antes mencionado, ocasionaba el drenaje y la no filtración del agua de riego al área verde. Al haber drenaje de agua, había lavado de tierra, depositándose tierra y agua en la parte baja de la ladera.

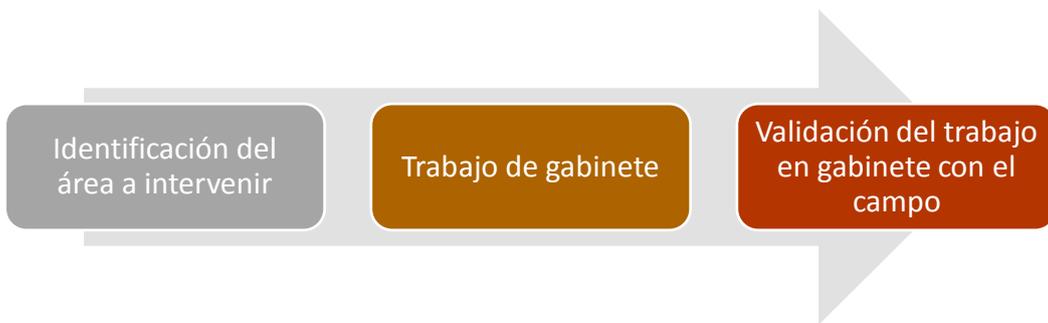
Figura 10: Flujo del procedimiento para el levantamiento de información en campo y posterior trabajo en gabinete

En esta tercera y última etapa, se validaban las decisiones tomadas en gabinete, donde se hacía un trabajo multidisciplinario en campo coordinando con el arquitecto y el ingeniero civil. De esta manera, se salía a campo para validar el trabajo de gabinete y así dar el visto bueno.

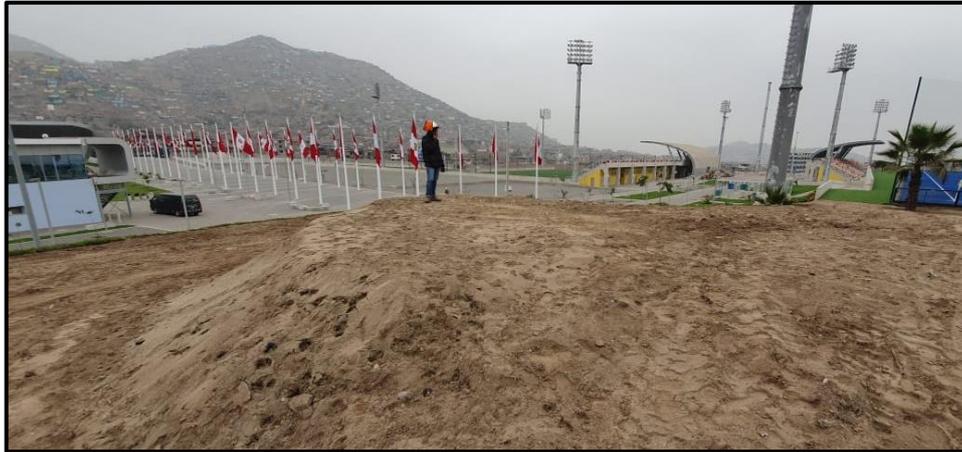
Figura 11: Visita a campo para identificar áreas que no estaban contempladas dentro del diseño de las áreas verdes dentro del complejo deportivo

Posterior a la creación de esta categorización, se realizó una vista a campo para mapear cada área que necesitaba una adaptación adecuada al uso que se le daría. Encontrando una zona en específico que podría ser tomada como un mirador hacia buena parte del complejo, así como una zona de punto focal y atractivo turístico.

Luego de ello, se rediseñó el área optando por especies que se adecuaban mejor al paisaje, tomando en cuenta el porte de las plantas a elegir según el uso que se le daría al área. En este caso sería un mirador y también una zona que podría ser vista desde un punto de vista más alto.

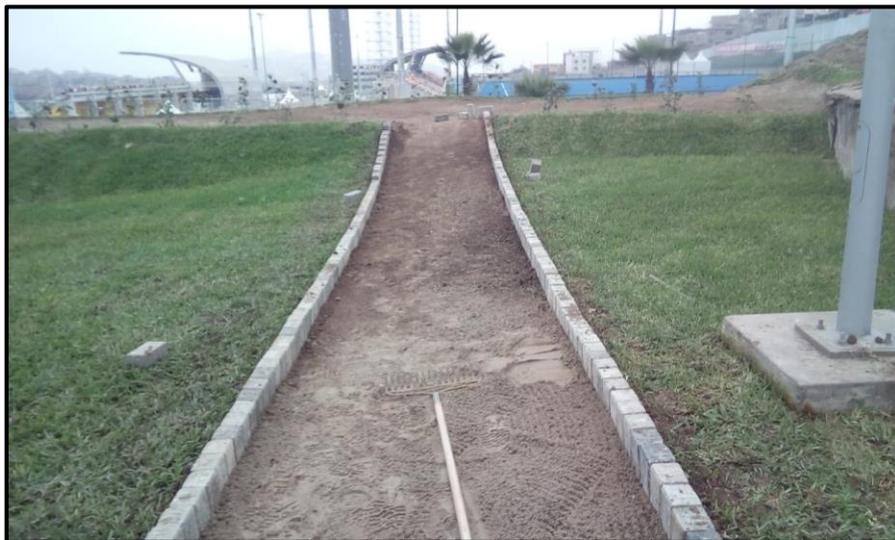
Figura 12: Césped instalado y creación de camino hacia zona del mirador

Antes de llegar al mirador se instalaron aproximadamente 50 m² de césped en una zona plana y otra de inclinación media. Además, se hizo un camino hacia el mirador con adoquines, para darle la relevancia requerida al punto en mención.

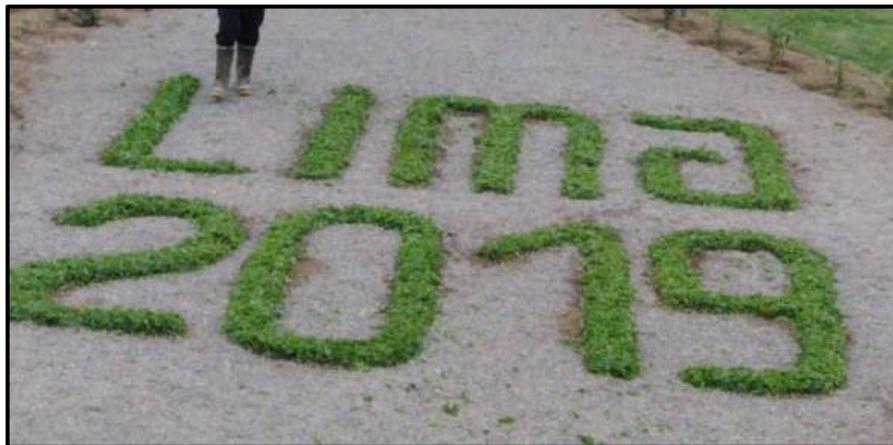
Figura 14: Individuos de la especie *Aptenia cordifolia* instalados en el logo de LIMA 2019

Es así que se instalaron 37 individuos de la especie *Hibiscus rosa-sinensis* (Figura 13) alrededor del mirador y al centro se hizo un logo con individuos de la especie *Aptenia cordifolia* formando el logo LIMA 2019 (Figura 14) con motivo al evento deportivo que se suscitaría en ese entonces. Además, se instaló confitillo para realzar el logo y se aprecie desde una zona más alta al mirador en mención.

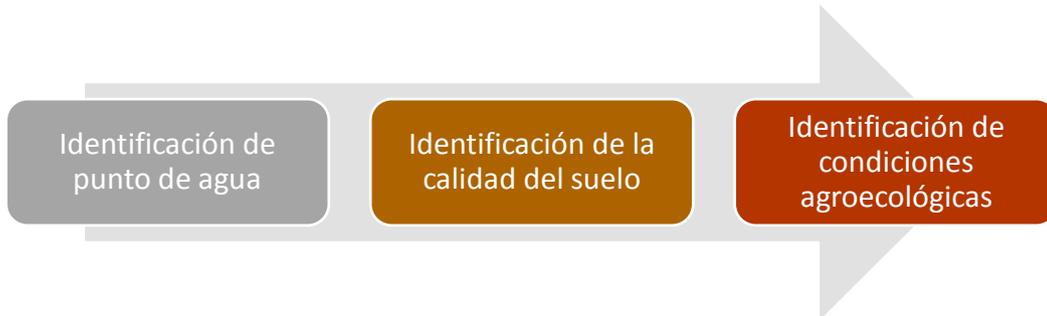
Figura 15: Flujo de la implementación de procedimiento para levantamiento de información de zonas destinadas a instalación de áreas verdes

Se implementó un procedimiento para el levantamiento de información respecto a las zonas destinadas a instalación de áreas verdes. De esta manera se podría identificar el punto de agua más cercano, calidad de suelo y condiciones agroecológicas. El procedimiento se presenta a continuación:

1. Identificación de punto de agua
2. Identificación de la calidad del suelo
3. Identificación de condiciones agroecológicas

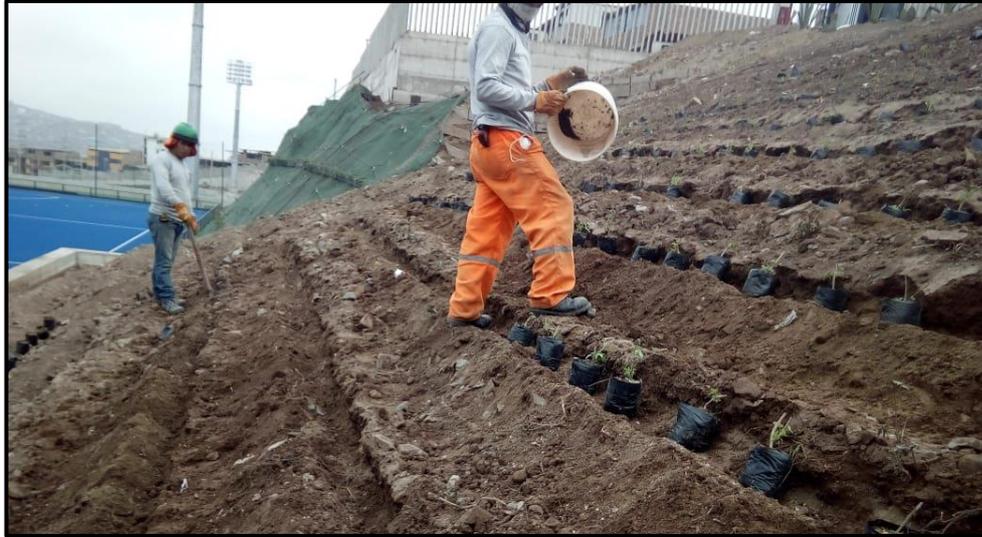
Figura 16: Instalación de individuos de la especie *Aptenia cordifolia* en la zona de talud

Aptenia cordifolia (ver tabla 4), se decidió instalar esta especie en la zona mencionada (Ver Figura 16).

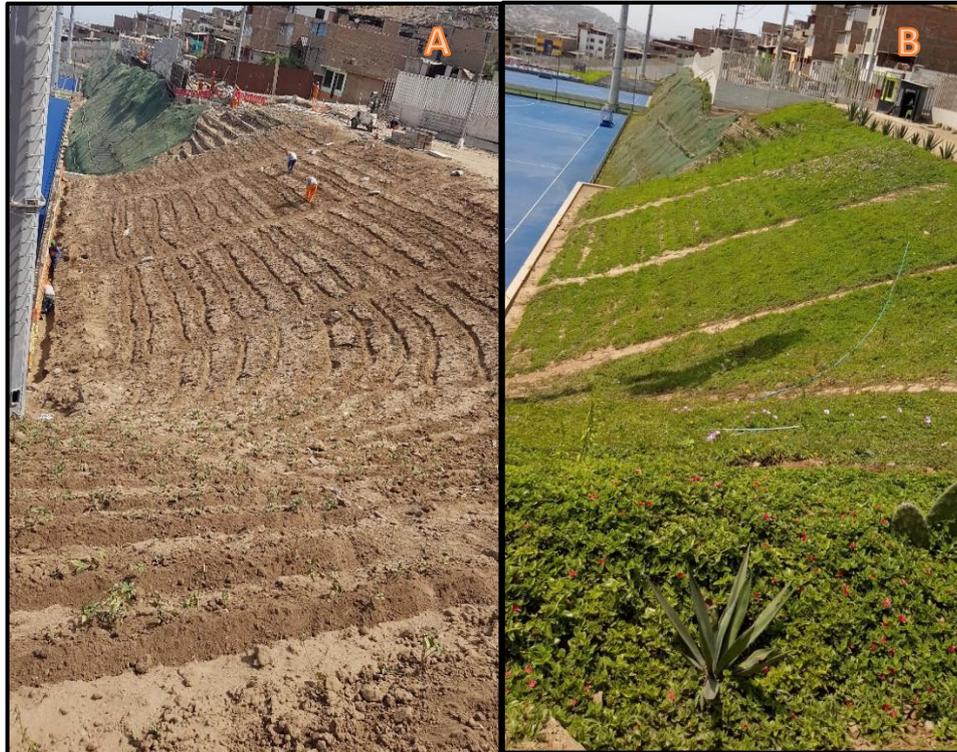
Figura 17: Comparación del antes y después de la instalación de individuos de la especie *Aptenia cordifolia* en la zona de talud

Nota: A) Zona de talud con wedelias instaladas, B) Zona de talud con aptenias instaladas

Cuando se evaluó el área, el valor estético estaba en la categoría 3, debido a que presentaba una mortandad de más del 40% de plantas. Sin embargo, al trasplantar las aptenias, y después de 3 meses de la labor, se logró conseguir un valor estético tipo 1, ya que la totalidad de la ladera se encontraba con una cobertura del 100%, las plantas se encontraban en floración y la humedad del suelo se lograba mantener debido a los riegos oportunos y a la estructura que se consiguió.

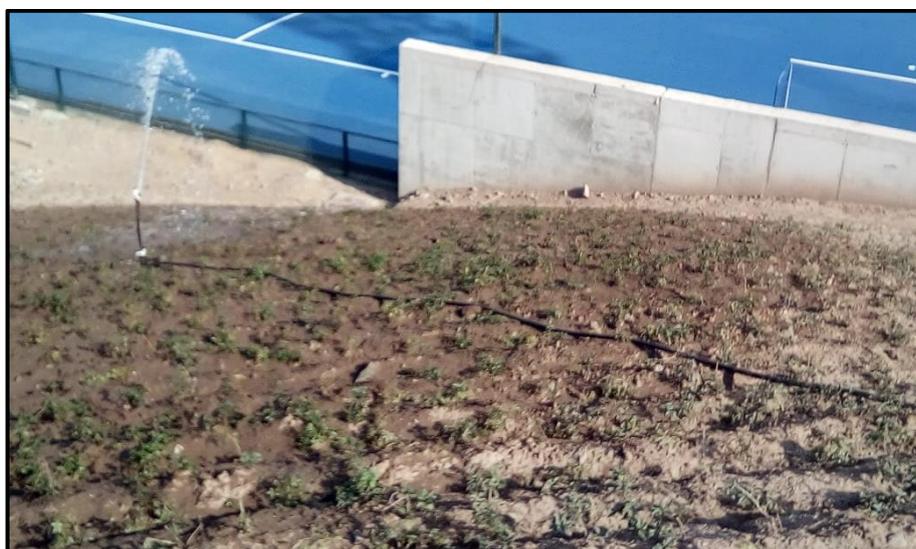
Figura 18: Sistema de riego tecnificado por aspersión en funcionamiento en zona de talud

Riego por gravedad (Fuente: cisterna de agua)	Riego tecnificado por aspersión (Fuente: pozo SEDAPAL)
Consumo de agua (litros por hora)	17,000 l/hora	1,200 l/hora
Costo de agua por hora	S/ 1,500 (alquiler de cisterna de agua)	S/ 960 (costo de litro de agua – S/ 0.80)
Erosión y lavado de sustrato	20%	3.5%
Costo de personal para limpieza de lavado de tierra	3 jornales	1 jornal
Costo de personal para trasplante	1 jornal	0.2 jornal
Plantas para trasplante en caso de mortandad	200 individuos	20 individuos

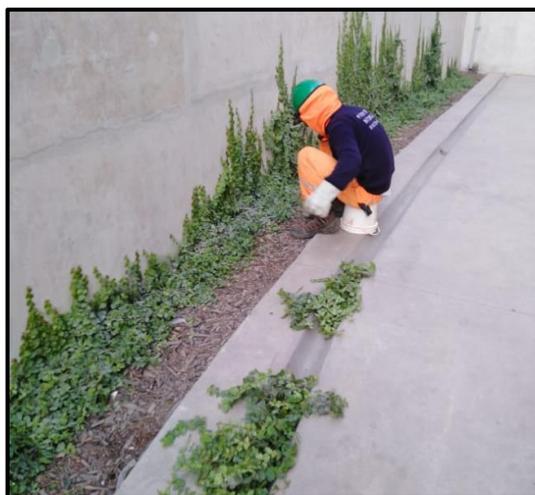
Figura 21: Personal realizando actividad de poda de raleo/saneamiento en la zona donde están instaladas las plantas de ficus trepadoras

Las podas de saneamiento tienen como objetivo el vigorizar el porte de la planta y así eliminar la carga que tiene, por mantener ramas inutilizadas o que representan un riesgo de cerrar el paso de los rayos solares. Es por ello que dentro de las zonas donde se encuentran las plantas instaladas dentro del complejo deportivo, se realizó la poda de raleo/saneamiento para eliminar brotes, flores, ramas y hojas afectadas por las plagas. Asimismo, esta labor se siguió practicando para que no se cree un ambiente propicio para la aparición de las plagas.

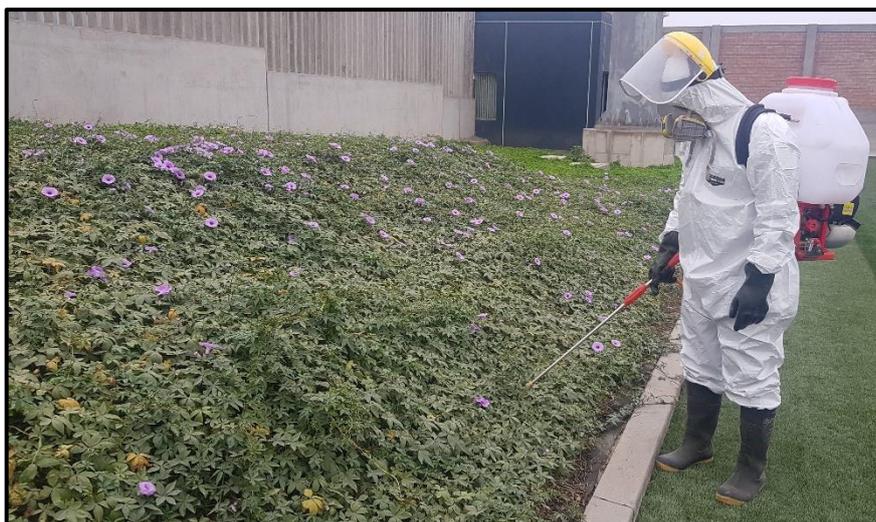
Figura 22: Personal realizando actividad de lavado de hojas con jabón potásico

Se presentaron ataques de araña roja (*Tetranychus urticae*), cochinilla harinosa (*Pseudococcus sp.*) y pulgones (*Myzus persicae*), los cuales fueron contrarrestados con aplicaciones de jabón potásico a una dosis de 20 mililitros de producto por litro de agua. No solo se utilizó de forma correctiva, sino también se aplicó este producto para prevenir la aparición de las mismas plagas en un futuro, a una dosis de 15 mililitros de producto por litro de agua y a una frecuencia quincenal. De esta manera se puede afirmar que se implementó un manejo ecológico utilizando jabón potásico para combatir el ataque de las plagas antes mencionadas.
