**UNIVERSIDAD NACIONAL AGRARIA  
LA MOLINA**

**FACULTAD DE INGENIERÍA AGRÍCOLA**

**“DIAGNÓSTICO DE LAS PANTALLAS DE INFILTRACIÓN  
MEDIANTE MODELACIÓN HIDRÁULICA DEL RÍO RIMAC CON  
IBER - 2D, SECTOR LA ATARJEA”**

**TRABAJO DE SUFICIENCIA PROFESIONAL  
PARA OPTAR EL TÍTULO DE  
INGENIERO AGRÍCOLA**

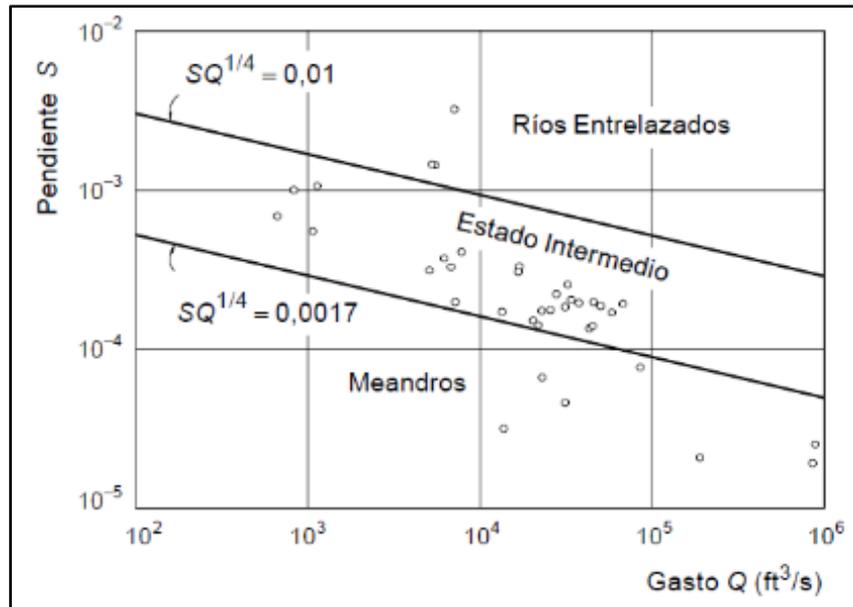
Si,  $SQ^{1/4} \leq 0,0017$  (Meandros)  
 $SQ^{1/4} \geq 0,010$  (Entrelazados)

Donde la pendiente (S) está en ft/ft y el caudal (Q) en ft<sup>3</sup>/s. Estas expresiones se representan gráficamente en la siguiente figura:

**Figura 5: Representación gráfica del Criterio de LANE para distinguir entre los ríos meándricos y entrelazados**

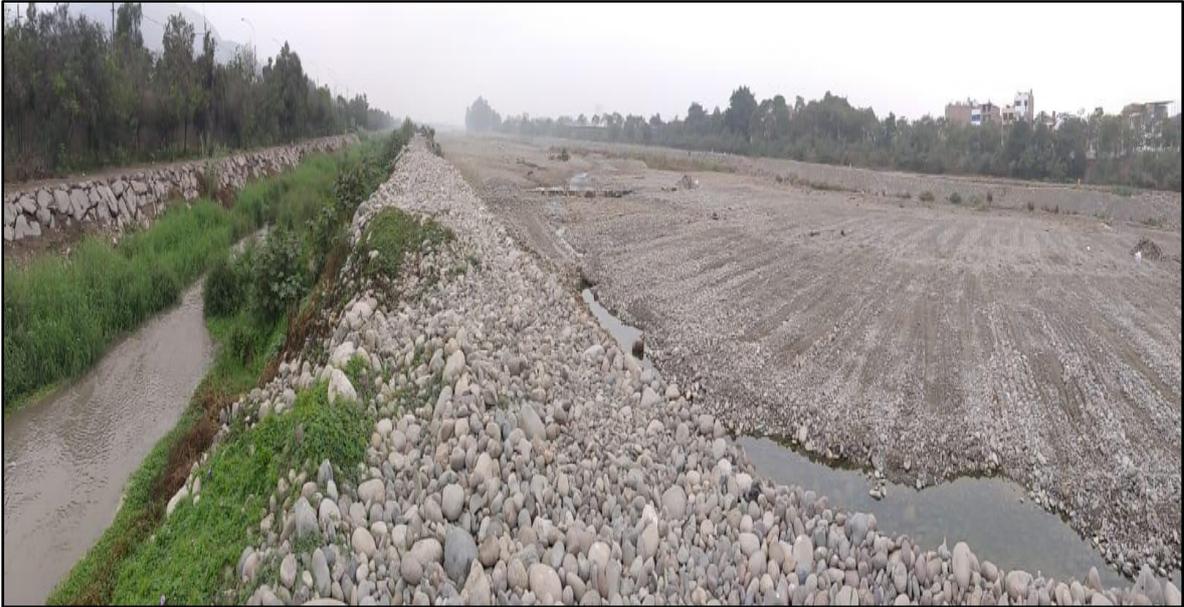
**Figura 12: Estado actual del cauce del río Rímac**

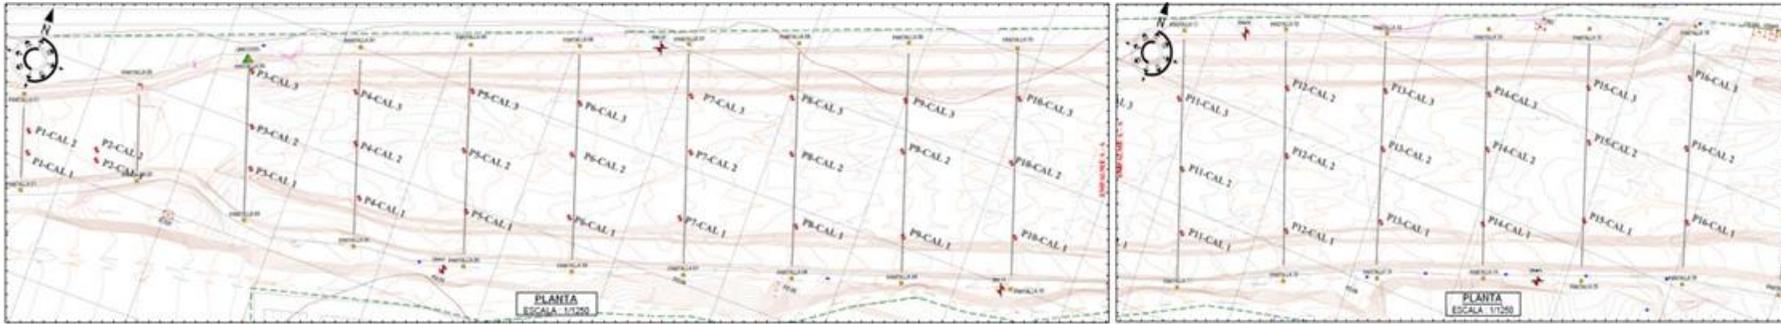
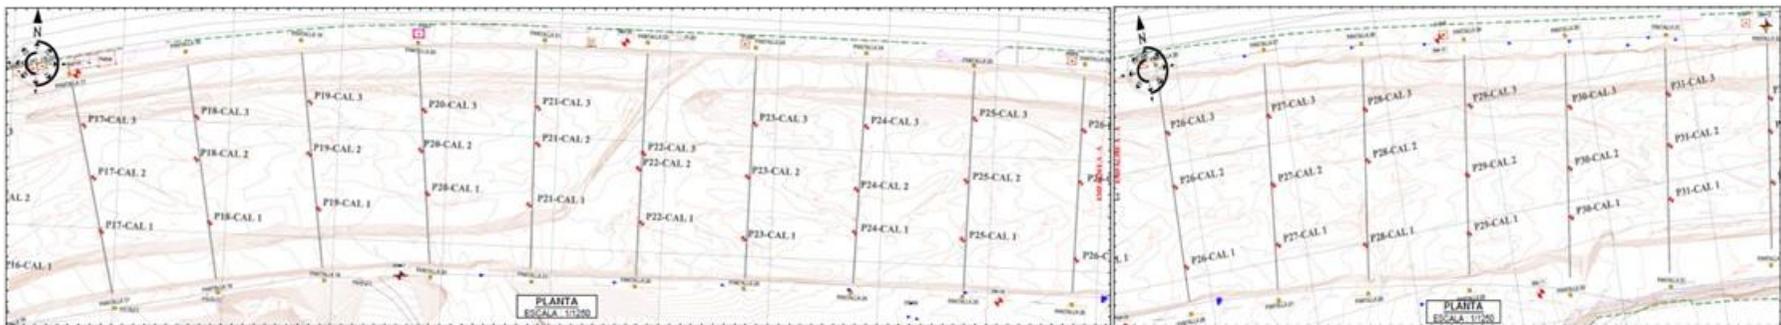
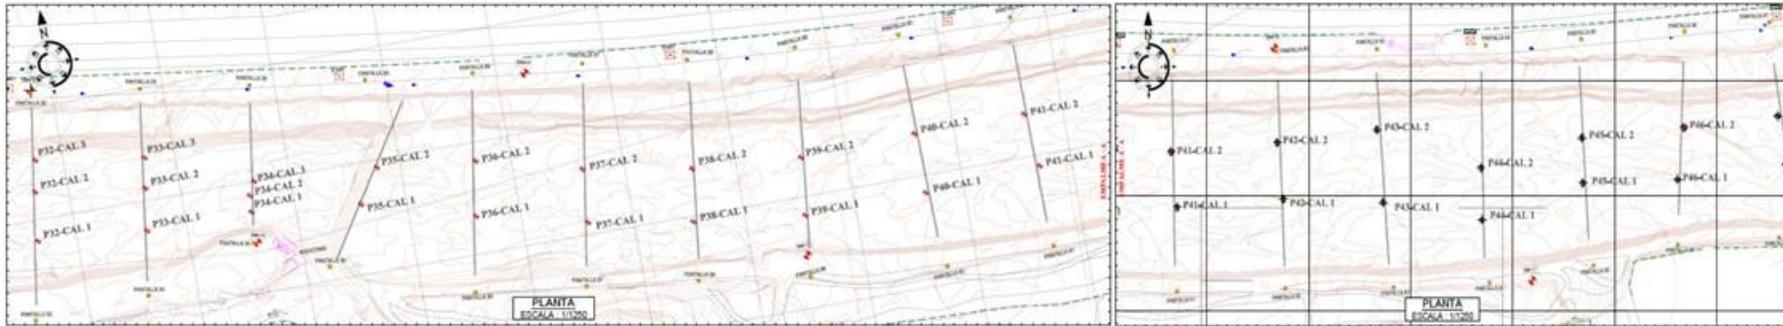
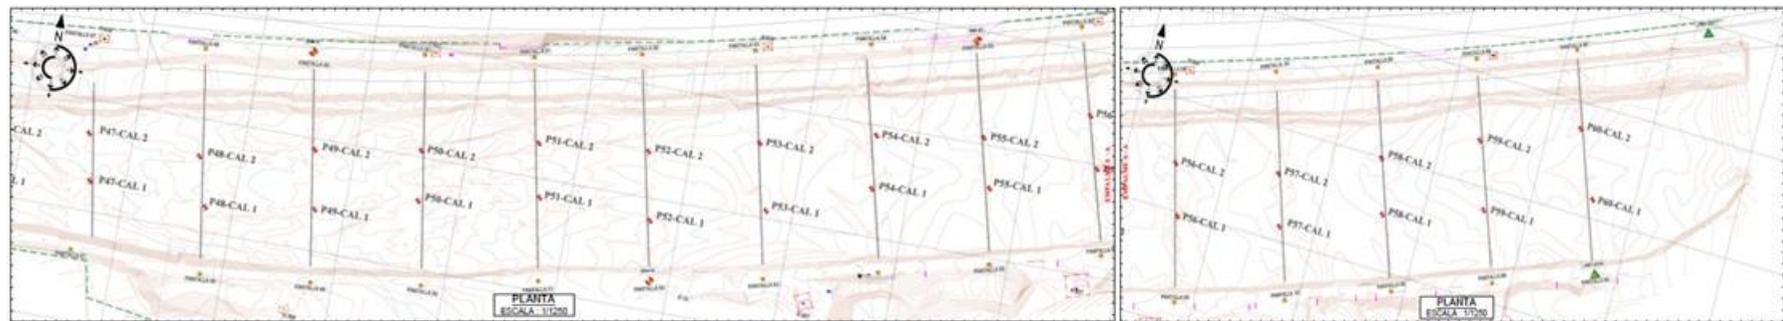
El planteamiento de las calicatas en las 60 pantallas de infiltración se muestra en las figuras 14 a la 17 y se distribuyeron de la siguiente forma:

- Pantalla 1 y 2: 2 calicatas c/u
- Pantalla 3 a la 34: 3 calicatas c/u
- Pantalla 35 a la 60: 2 calicatas c/u

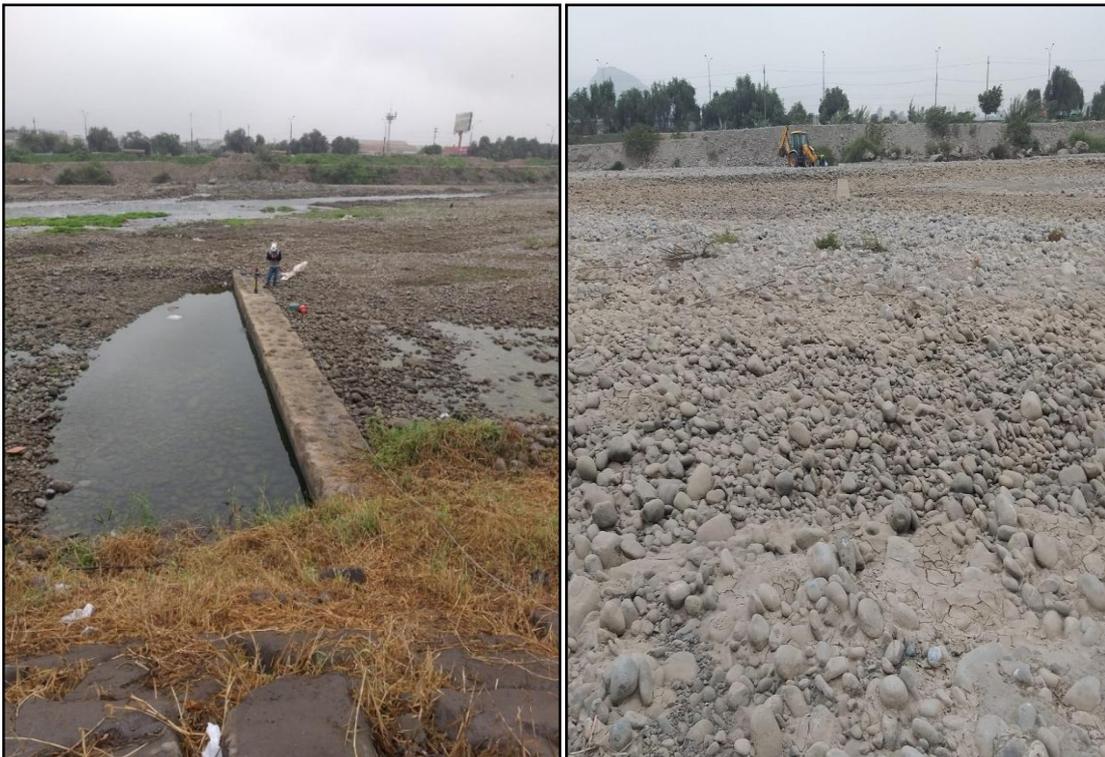
De acuerdo a la información remitida por la entidad y a la labor realizada, se encontró una relación directa entre la longitud de las pantallas y el ancho del cauce del río Rímac. Según la información alcanzada, la longitud se encuentra entre los 64 y 210 m y según el trabajo realizado la longitud varía entre 70 y 207 m. La falta de mantenimiento en la zona del proyecto, ha ocasionado que las estructuras no se encuentren en un estado óptimo de funcionamiento, donde se puede apreciar pantallas enterradas parcial y totalmente, desgastes moderados en la corona, erosionadas aguas abajo, con fallas estructuras, etc.

**Figura 18: Pantallas de infiltración enterradas parcial y totalmente**

- De acuerdo al desarrollo del presente Trabajo de Suficiencia Profesional, en la cual se plantea la renovación de las pantallas de infiltración, mediante la evaluación de trabajos en campo y del modelamiento hidráulico, se ha determinado que se requiere renovar 11 pantallas de infiltración.

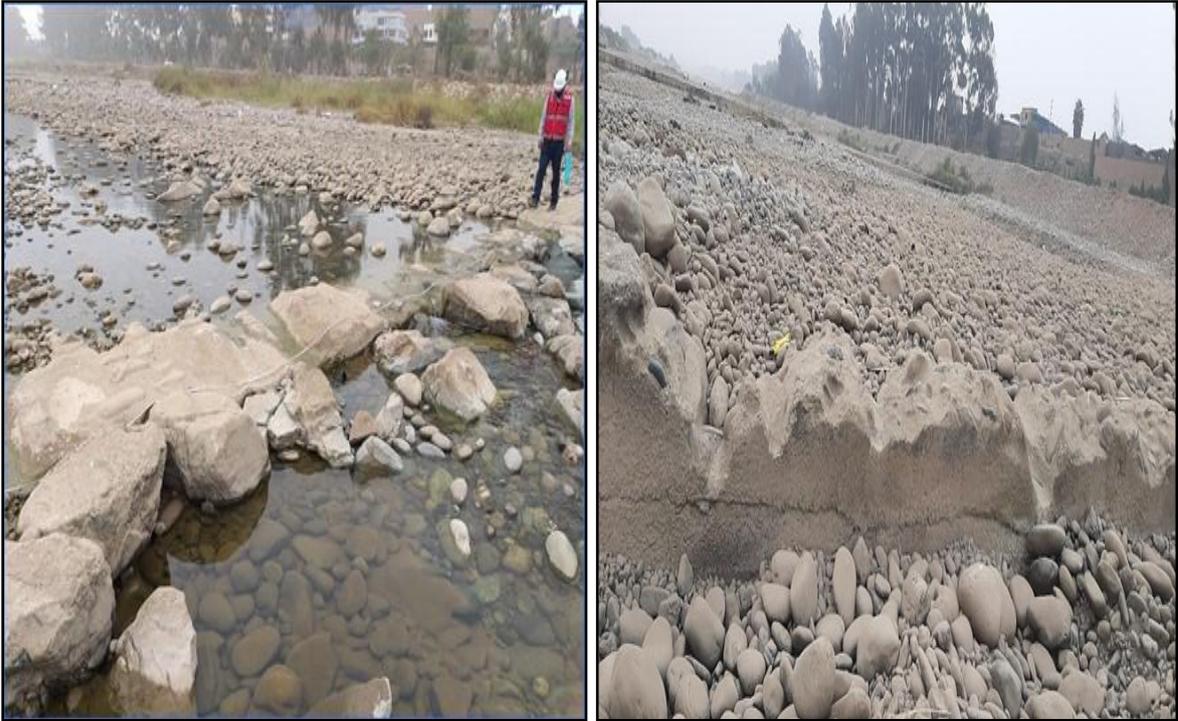
**Figura 19: Pantallas de infiltración N°9 y 12 con gran desgaste en corona**

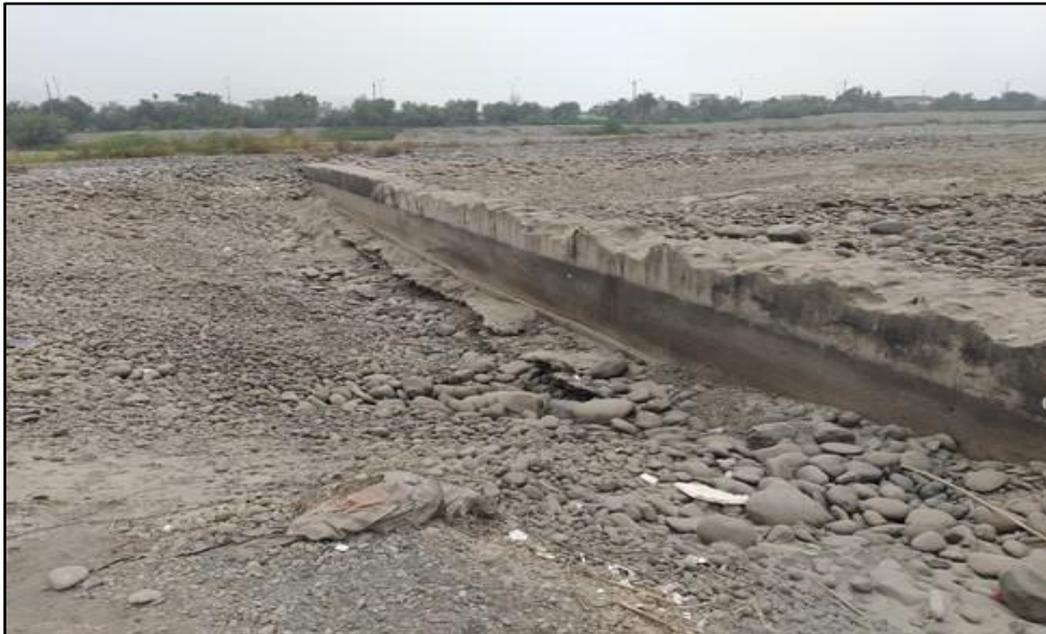
**Figura 20: Pantalla de infiltración N°24 erosionada aguas abajo**

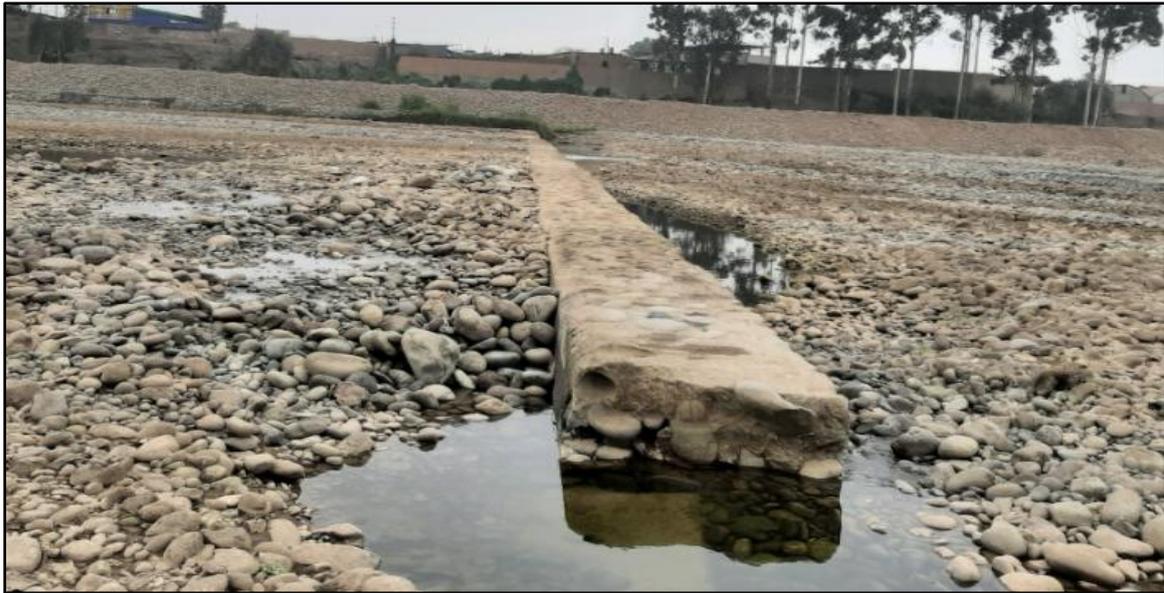
**Figura 21: Pantalla de infiltración N°29 con colapso estructural**

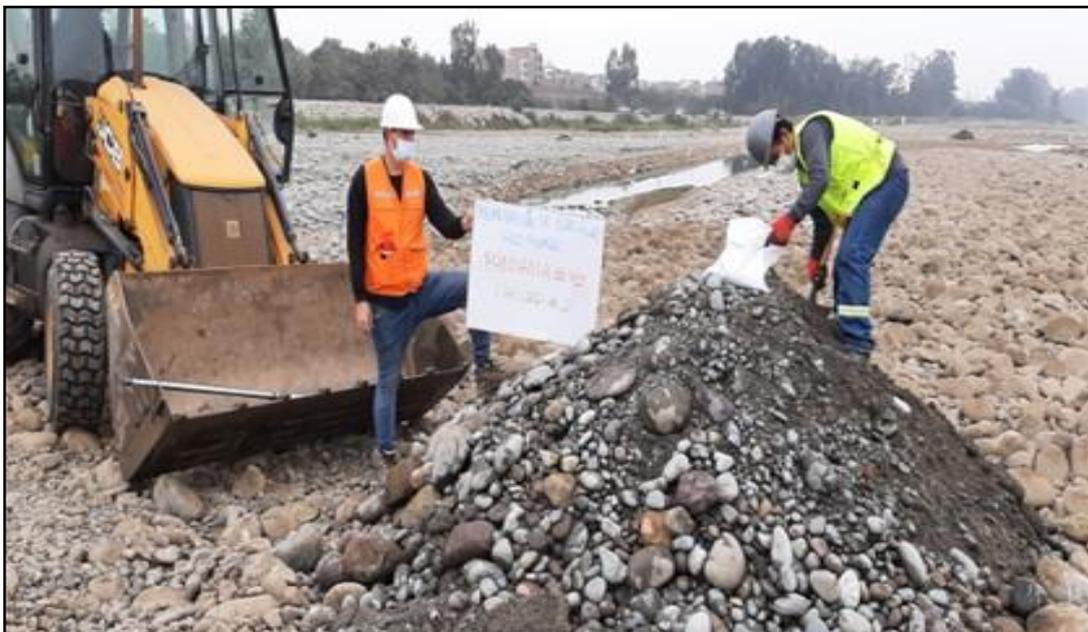
De acuerdo a los trabajos de exploración y a los ensayos de laboratorio, se observa que el material predominante en el cauce del río, que en su generalidad es un conglomerado areno gravoso tipo “GP”, con características de alto contenido de permeabilidad, lo que permite una filtración adecuada para la fluencia del río, y un valor elevado de capacidad portante, lo que brinda una resistencia de cimentación adecuada para la construcción de las pantallas de infiltración.

**Figura 24: Obtención del material areno gravoso GP (Pantalla N°06)**

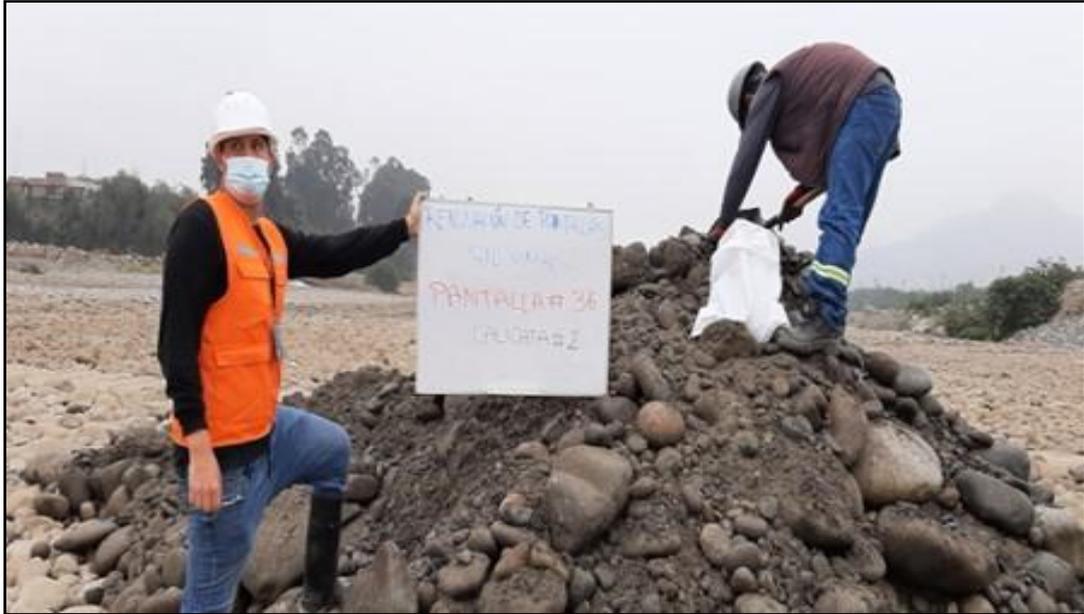
**Figura 25: Obtención del material arenoso gravoso GP (Pantalla N°36)**

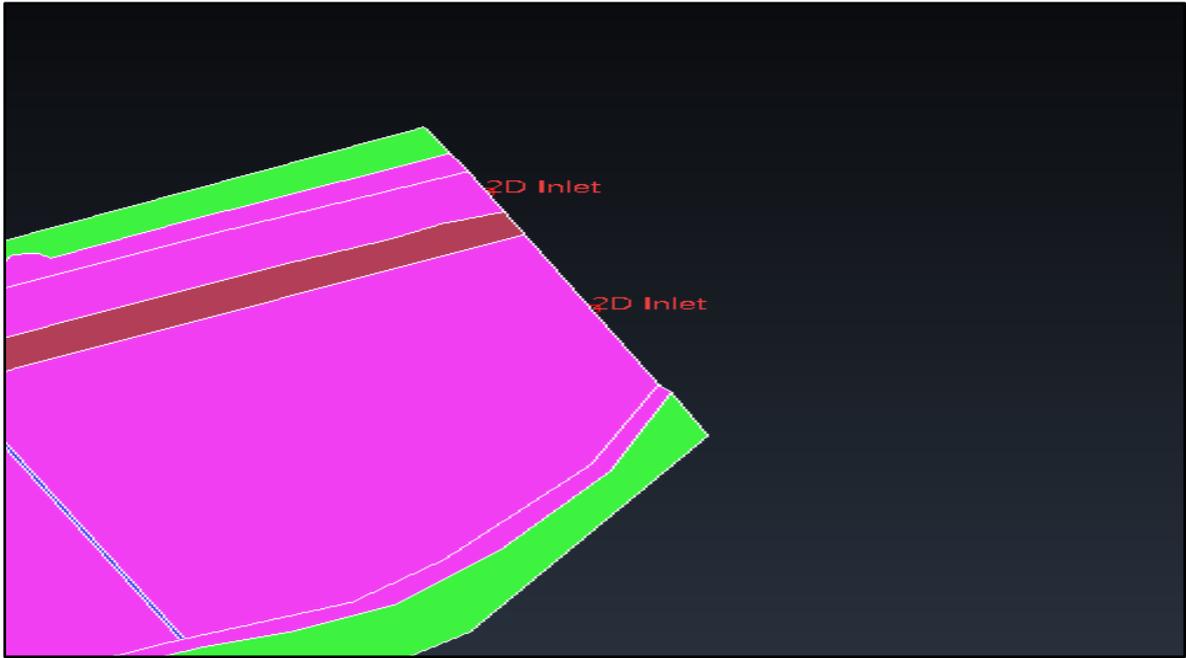
Respecto a la información hidrodinámica, se debe definir la entrada y salida del flujo de agua, por lo que se ha considerado un régimen crítico-super crítico en la entrada y un flujo supercrítico-crítico en la salida. En la Figura 28 se puede apreciar en forma general la selección de entrada y salida del flujo de agua. En las figuras 29 y 30, se aprecia la entrada y salida respectivamente.

**Figura 29: Condición del contorno de entrada**

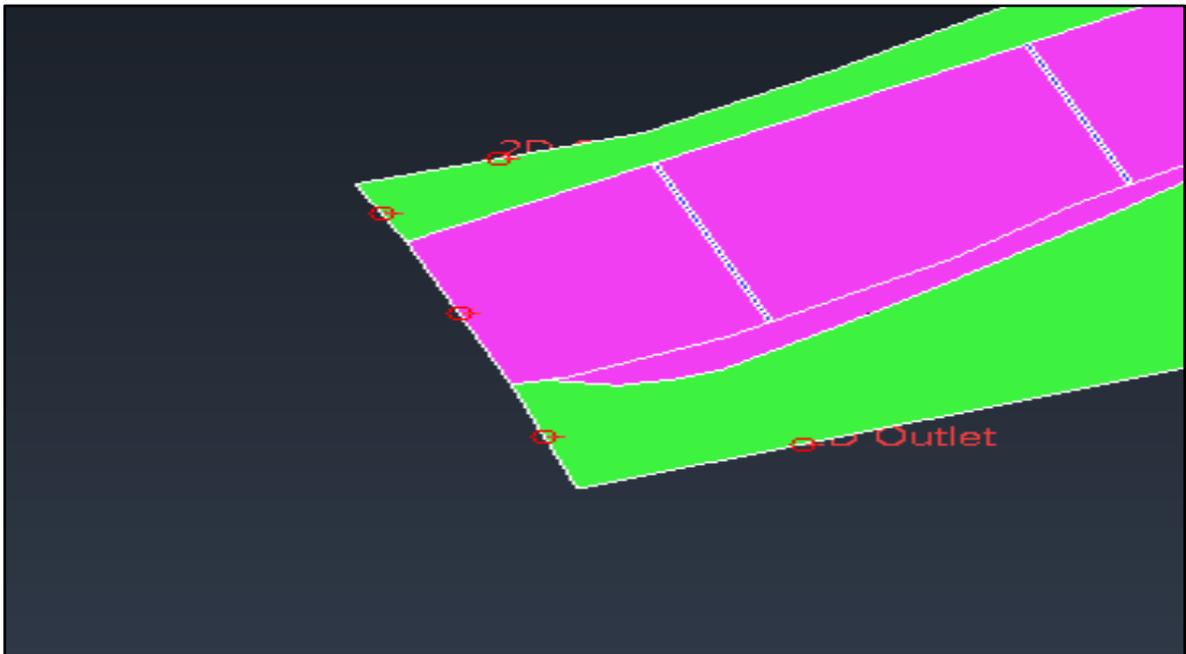
**Figura 30: Condición del contorno de salida**

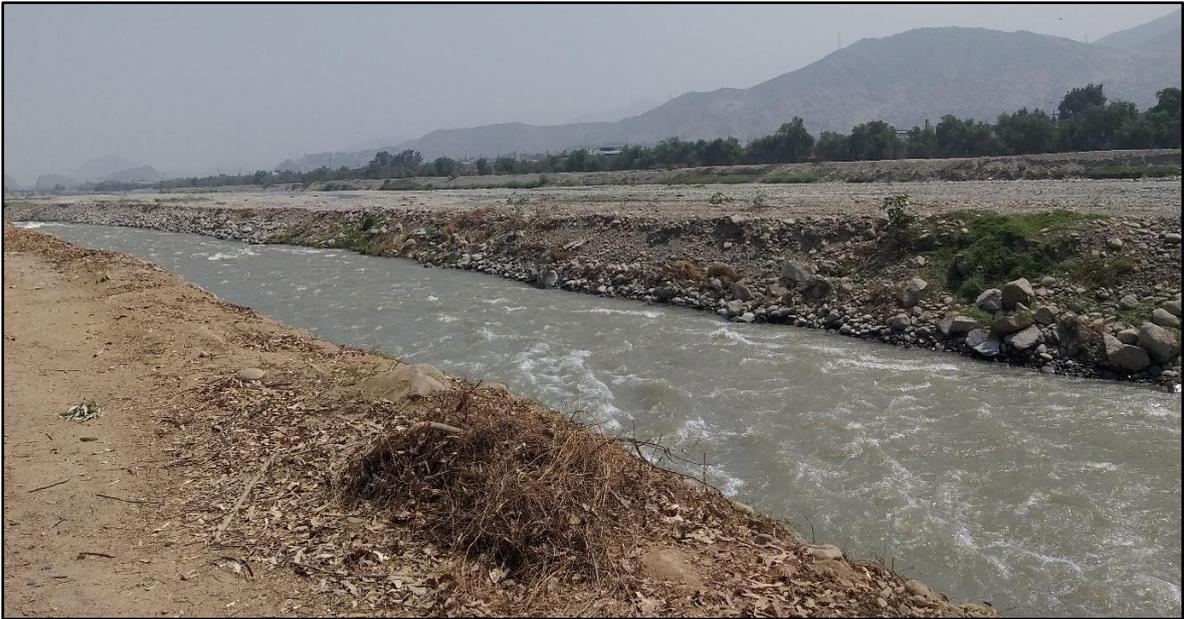
- Cauce del río:  $n = 0.040$
- Dique de embancamiento:  $n = 0.040$  (Está conformado por el mismo material del cauce del río y se puede apreciar en la Figura 31)

**Figura 31: Conformación del material del dique de embancamiento**

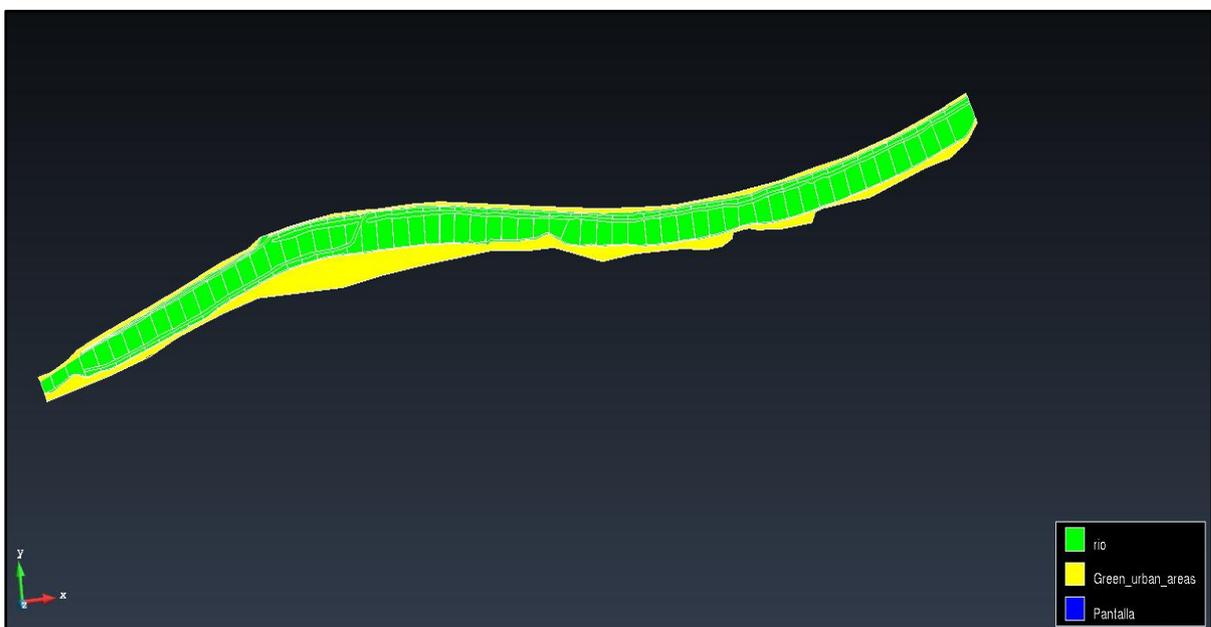
En la Figura 32 se ha identificado y colocado los diferentes valores de rugosidad de los materiales que se encuentran en la zona del estudio.

**Figura 32: Rugosidad del modelo**

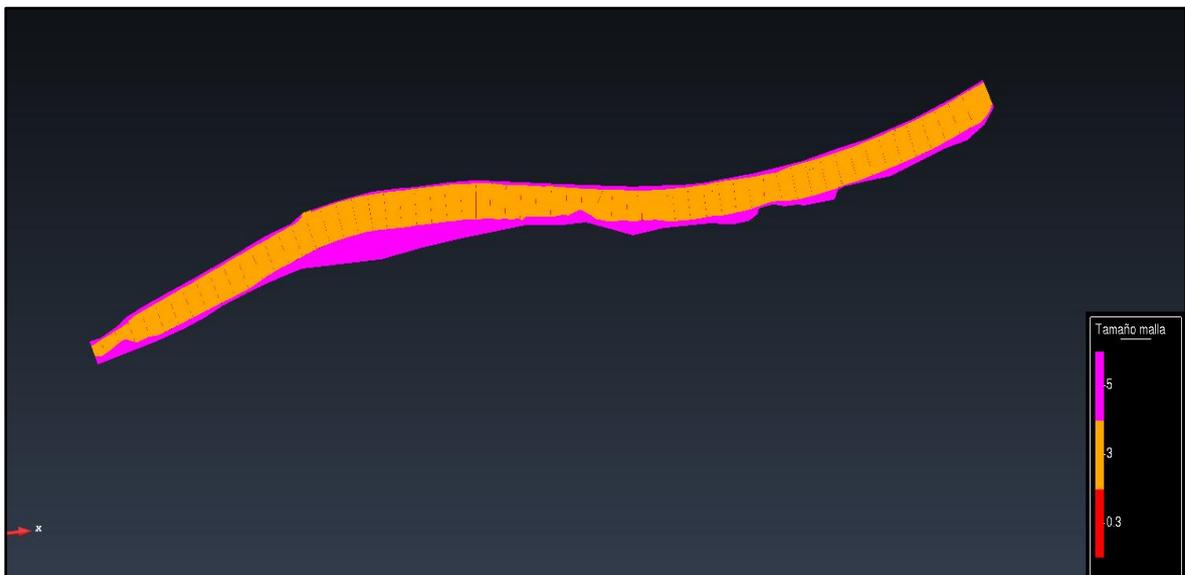
Cobertura de suelo	Tamaño de malla (m)
Ribera del cauce	5
Cauce	3
Pantalla	0.3

**Figura 33: Malla generada**

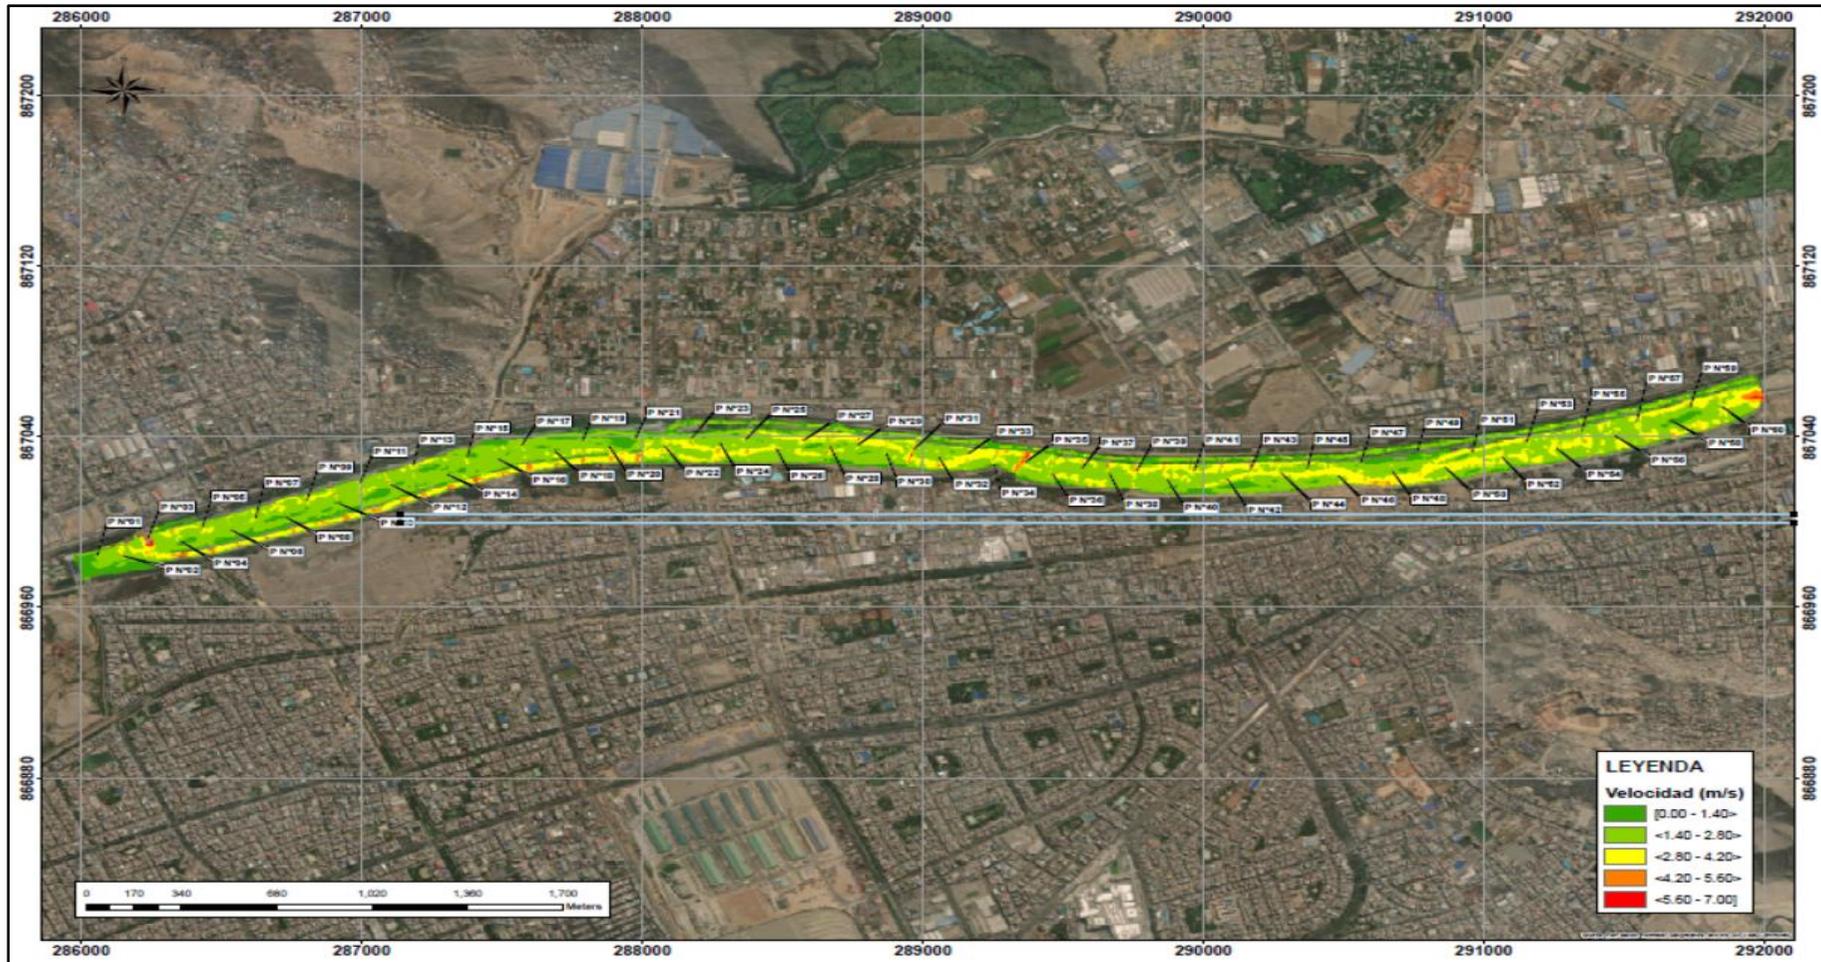
Respecto a los resultados de las velocidades, se puede observar que los valores ronda entre los 0.00 y 7.00 m/s, teniendo un promedio de 2.40 m/s. Entre las pantallas N° 60 y 22, los valores más altos se presentan en la sinuosidad del río y entre las pantallas N°22 y 03, se presentan en el tramo donde se encauza del río. Además, los mayores valores de velocidad se presentan a unos 15 y 25 m aguas abajo de las pantallas de infiltración.

Figura 35: Resultado de la velocidad del modelamiento

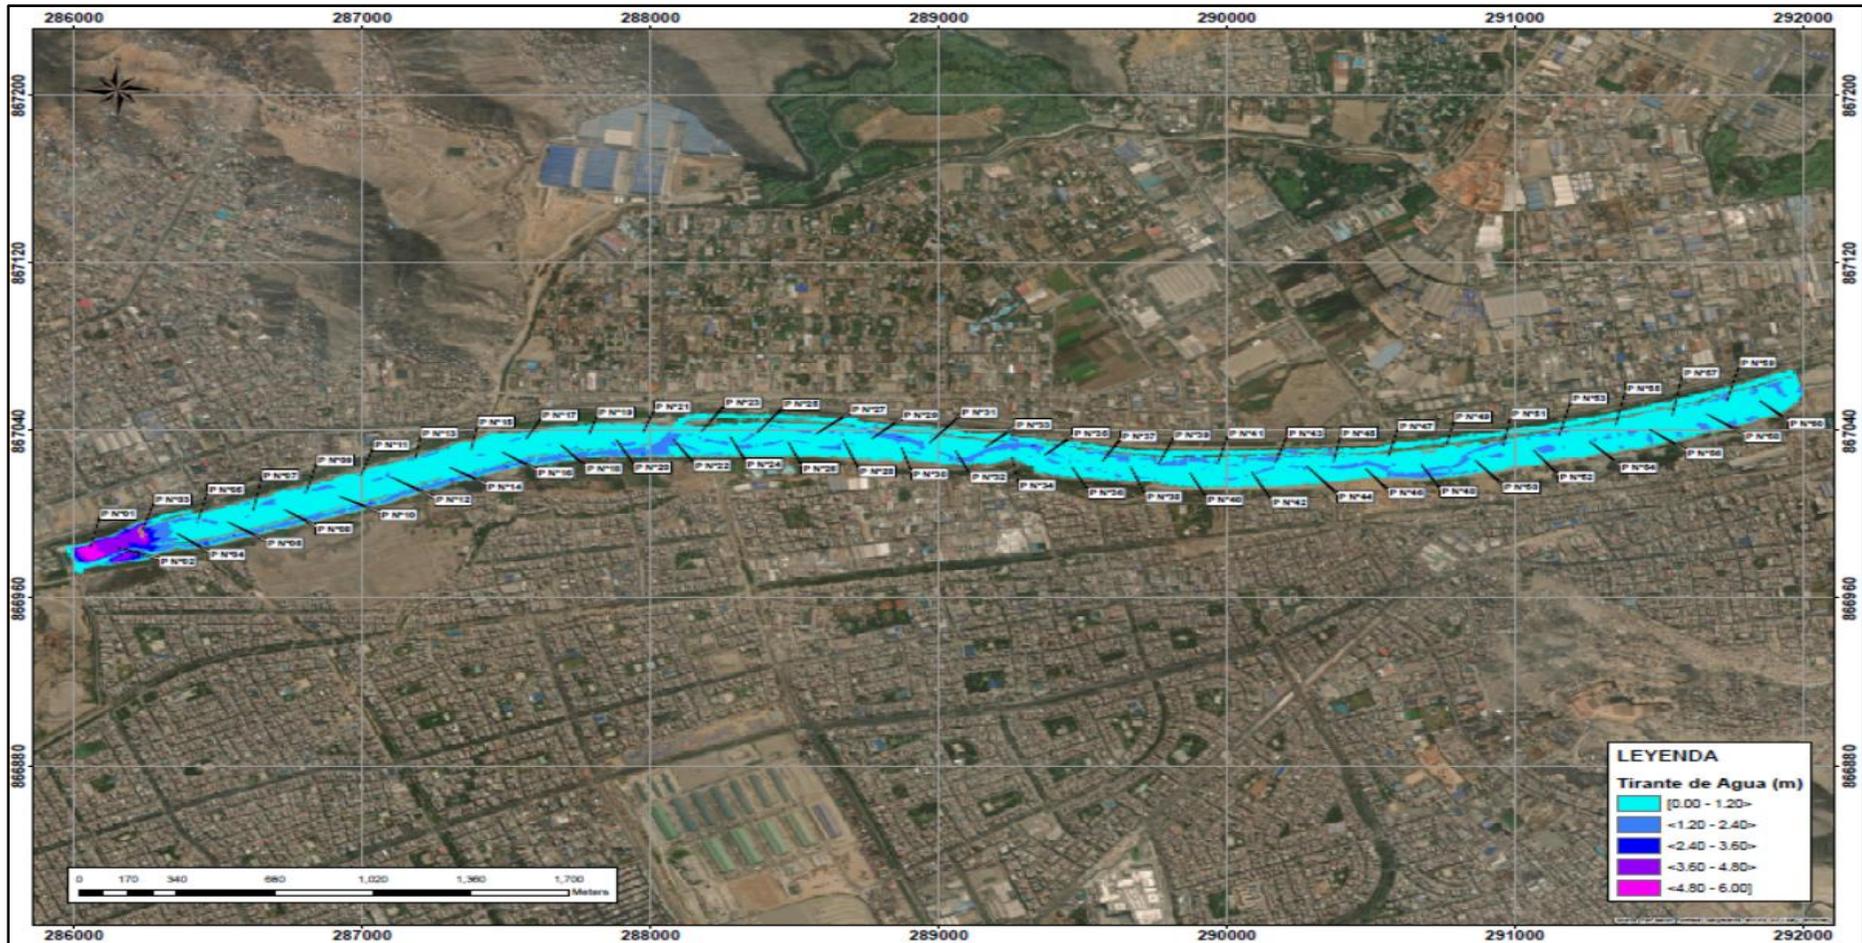
Respecto a los resultados del tirante de agua, se puede observar que los valores ronda entre los 0.00 y 6.00 m, teniendo un promedio de 0.80 m. Entre las pantallas N° 60 y 22, los valores más altos se presentan en la sinuosidad del río y entre las pantallas N°22 y 03, se presentan en el tramo donde se encauza del río. Los mayores valores se encuentran entre las pantallas N° 03 y 01, ya que el tramo donde se encuentra la bocatoma, estructura que retiene el flujo de agua, la almacena y eleva el tirante. También los mayores valores de tirante se presentan aguas arriba de la pantalla de infiltración.

Figura 36: Resultado del tirante de agua del modelamiento

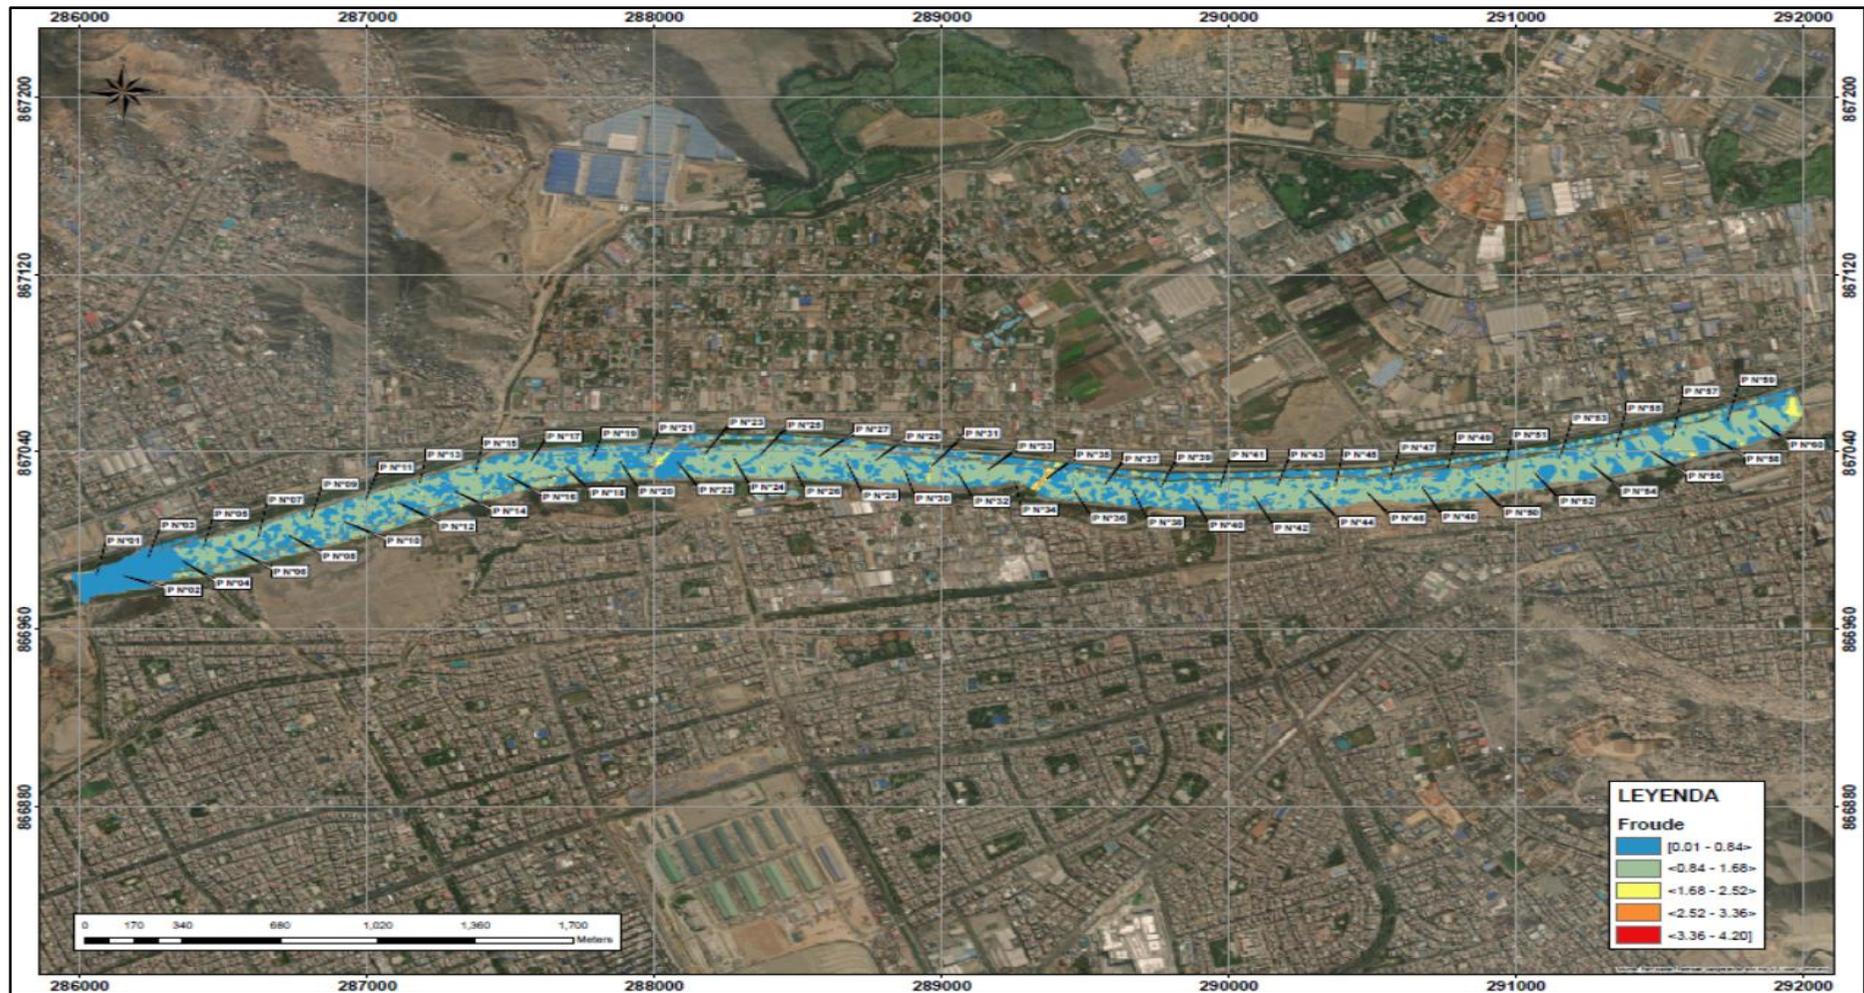
Respecto a los resultados del froude, se puede observar que los valores ronda entre los 0.00 y 4.20, teniendo un promedio de 0.86 m. Los mayores valores de froude se presentan en las aguas debajo de las pantallas de infiltración, siendo un flujo supercrítico.

Figura 37: Resultado del froude del modelamiento
