**UNIVERSIDAD NACIONAL AGRARIA**

**REVEGETACIÓN Y REFORESTACIÓN EN  
ÁREAS AFECTADAS POR LA MINERÍA EN LA  
LOCALIDAD DE HUALGAYOC, CAJAMARCA**

**Gonzalo Enrique De Quesada Alzamora**

Trabajo de Suficiencia Profesional para optar el título de  
**INGENIERO FORESTAL**

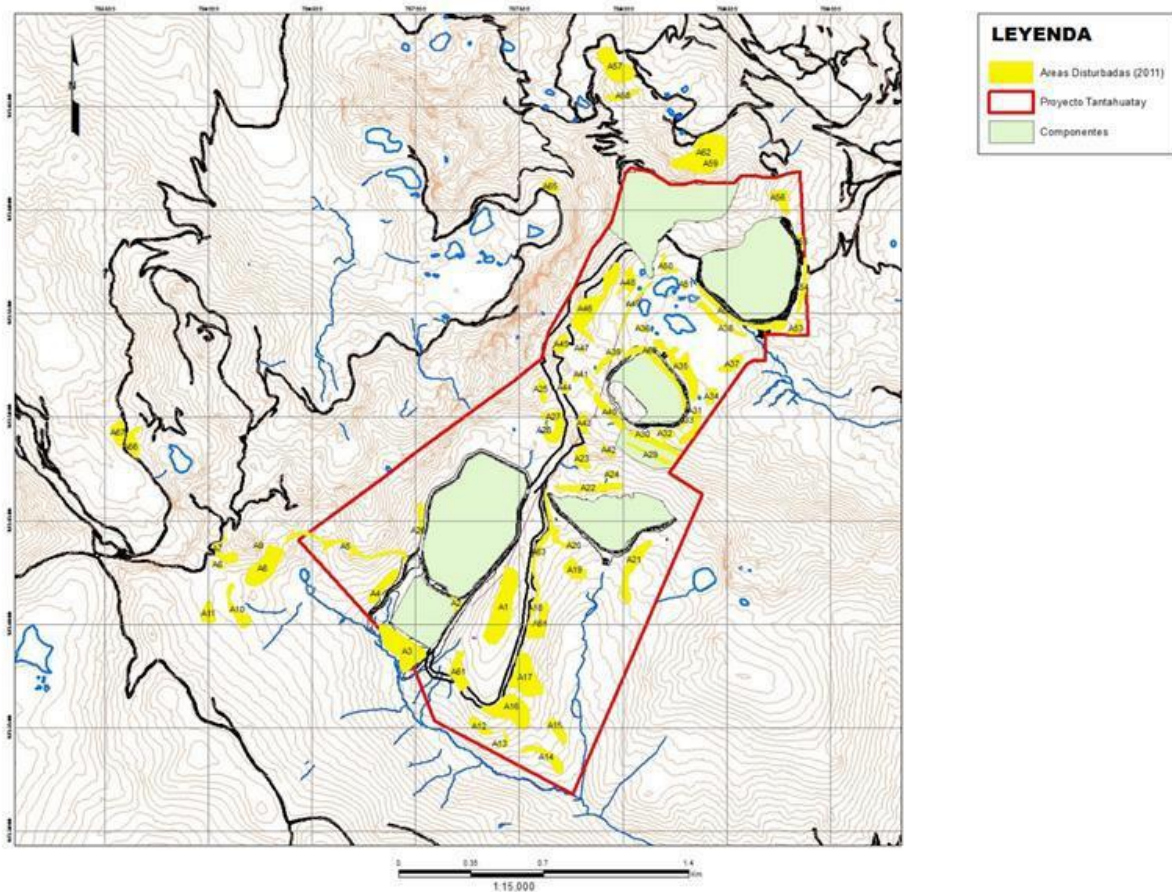
**Figura 8: Áreas Disturbadas del Proyecto**

De esta forma se identificaron 67 áreas. En la Figura N° 8 se muestran las áreas disturbadas del proyecto en color amarillo y con el código asignado que las identifica para su control. Mientras que en la Tabla N°17 se observa su área en hectáreas.

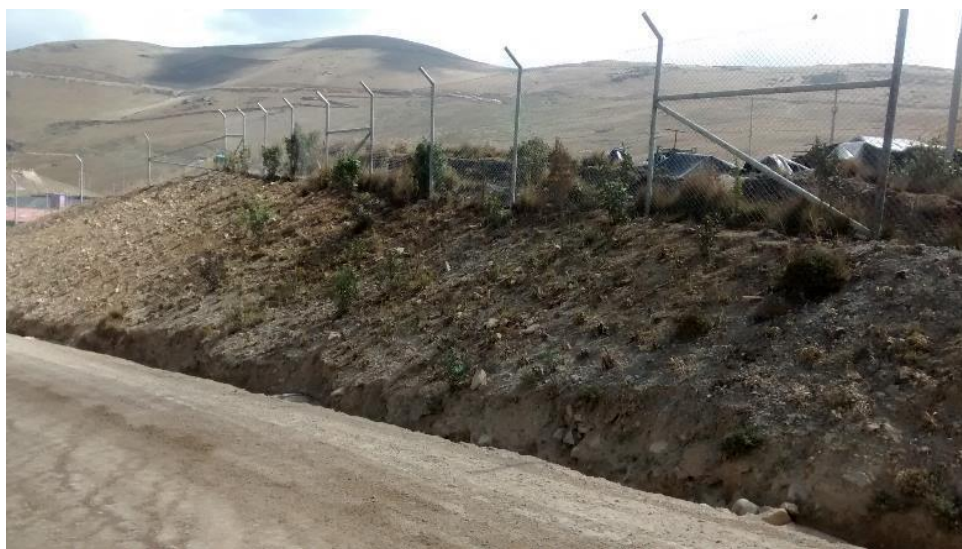
**Figura 14: Talud con prueba de Cortadera recién instalada**

Uno de los problemas del proyecto es la cantidad de taludes con pendientes moderadas a empinadas. Estos taludes son difíciles y costosos de remediar y revegetar, es por esto que se decidió realizar una prueba con la especie Cortadera (*Cortaderia sp.*). Según CARE Bolivia (2011) esta es una especie muy rustica y tolerante a diferentes calidades de sitio que podría adaptarse bien a las condiciones del proyecto.

Las áreas donde se sembró esta especie fueron taludes desbrozados sin ningún tipo de cobertura orgánica. Estos taludes presentan indicios de ser ácidos debido a la fuerte meteorización de la roca y a la geomorfología del lugar.

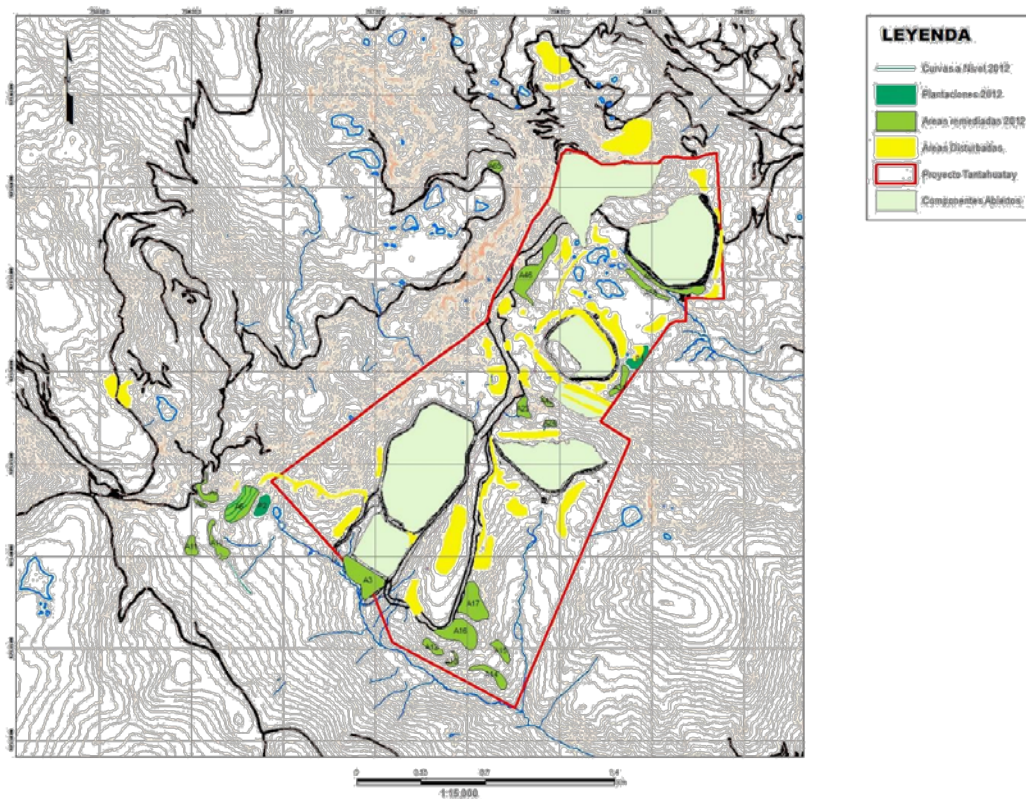
**Figura 19: Áreas Remediadas en el 2012**

En la Tabla N° 22 se puede observar las áreas remediadas durante el año 2012. El detalle y ubicación de cada área puede apreciarse en la Figura N° 19.

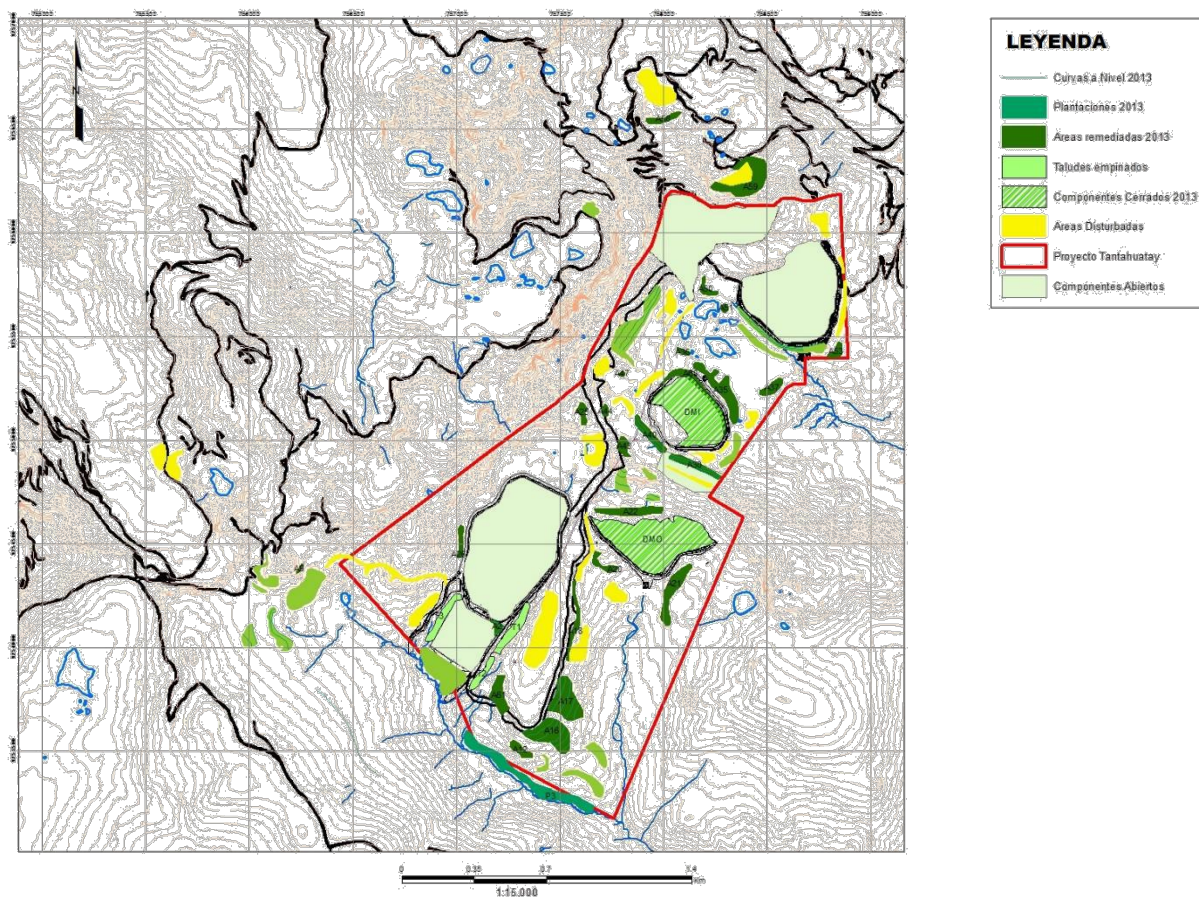
**Figura 20: Áreas Remediadas en el 2013**

En la Tabla N° 23 se puede observar las áreas remediadas durante el año 2013. El detalle y ubicación de cada área puede apreciarse en la Figura N° 20.

(\*) Las áreas A12, A16 y A17 fueron reabiertas en el año 2013 por la construcción de nuevos componentes.

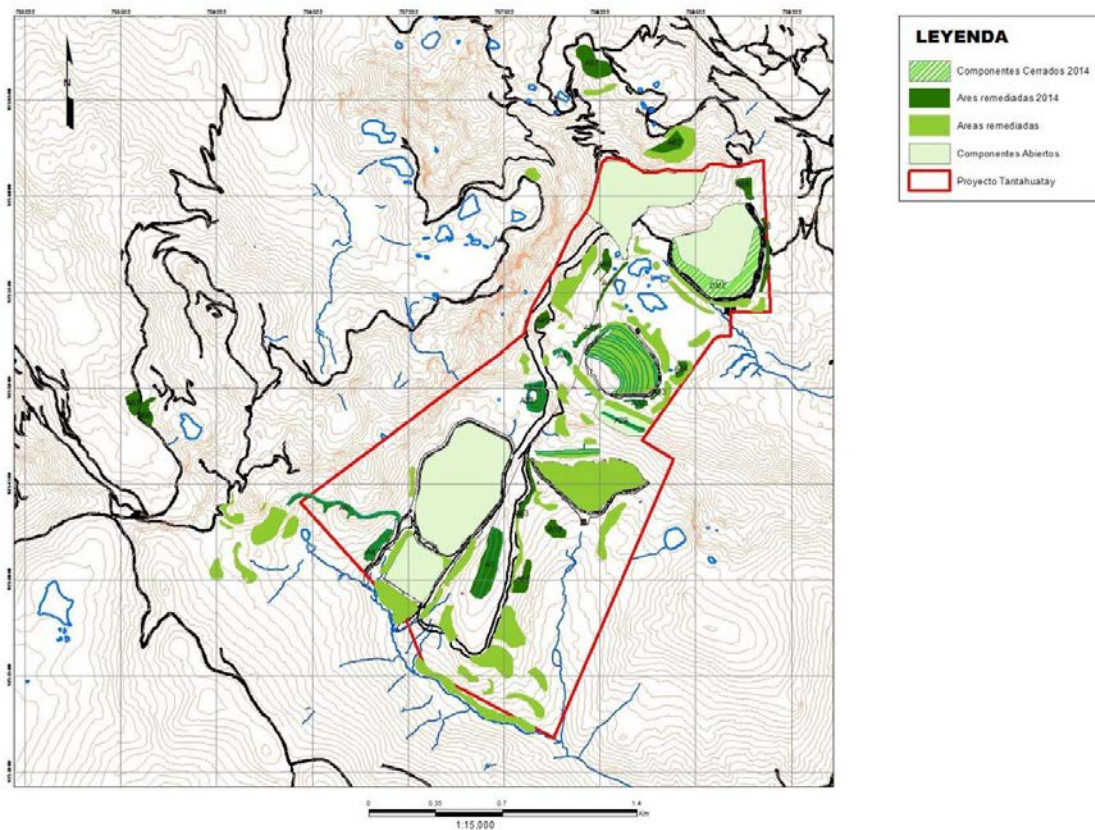
Figura 21: Áreas Remediadas en el 2014

En la Tabla N° 24 se puede observar las áreas remediadas durante el año 2013. El detalle y ubicación de cada área puede apreciarse en la Figura N° 21.

Las áreas remediadas presentaron una cobertura superior al 90%. El Rye grass, como se esperaba, fue la especie más exitosa presentando la mayor cobertura y dominancia en las áreas a revegetar. Las demás especies también tuvieron un buen desarrollo pero ninguna como el Rye grass. Las especies nativas tuvieron una menor cobertura debido a su lento crecimiento, pero se ha podido apreciar la presencia de varios *Lupinus* sp. en las áreas remediadas en proceso de floración, lo cual es indicativo de su posible dispersión y propagación en dicha área. Las especies exóticas presentan un rápido crecimiento pero no se ha visto que estas invadan áreas naturales, pero es recomendable estudiar las diferentes especies que se encuentran en los alrededores del proyecto para poder utilizarlas en combinación con las especies exóticas y posteriormente reemplazarlas con especies nativas.
