“DISEÑO E INSTALACIÓN DE GAVIONES PARA PROTECCIÓN DE LA MARGEN IZQUIERDA DE LA QUEBRADA CHANCAY ANTE PROBABLE INUNDACIÓN”

**TRABAJO MONOGRÁFICO PARA OPTAR EL TÍTULO DE
INGENIERO AGRICOLA**

**Lima – Perú
2017**

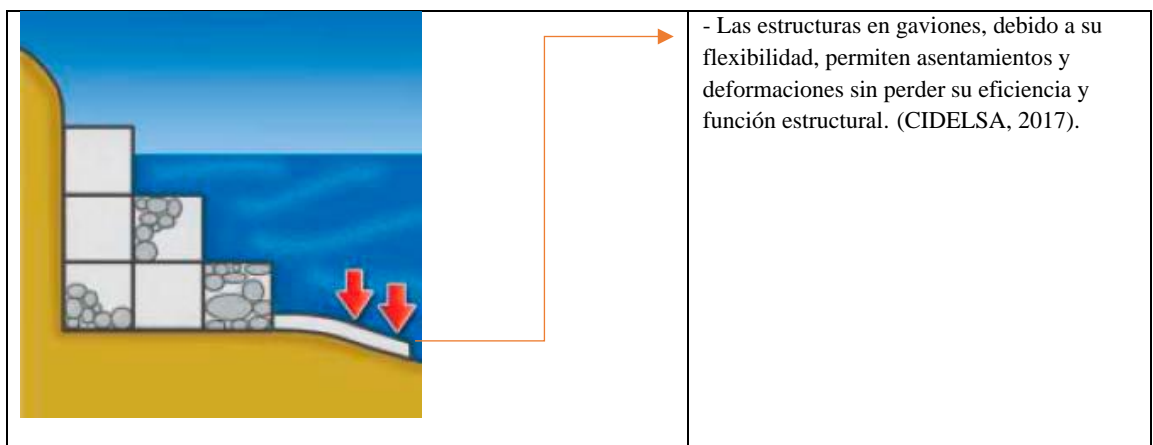
Figura Nro. 2 Flexibilidad de los muros de gaviones.

Flexibles: Permiten la adaptación de las estructuras a las deformaciones y movimientos del terreno, sin perder su estabilidad y eficiencia. Esa característica también permite, en la mayoría de los casos, que la estructura se deforme mucho antes del colapso permitiendo la detección anticipada del problema y dando oportunidad de realizar intervenciones de recuperación, minimizando gastos y evitando accidentes de proporciones trágicas.

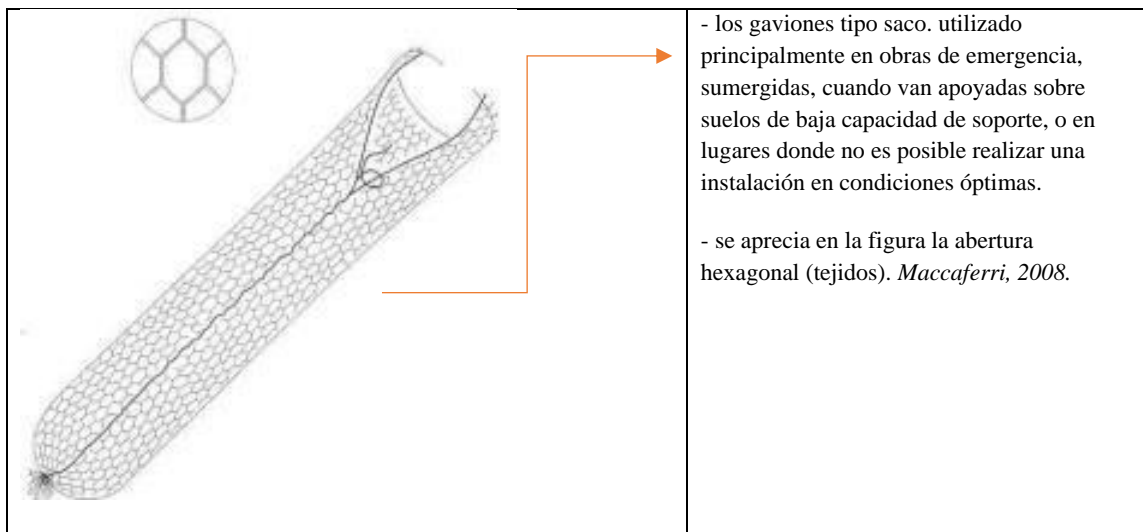
Figura Nro. 5 Gavión tipo saco.

Tipos de saco: Son gaviones constituidos por un solo paño de malla y un alambre grueso que se pasa de manera alternada por la malla para ser sellado. Las dimensiones estandarizadas de este tipo de gavión varían de 2 a 5 metros de largo y el diámetro de alrededor de 0,65 m. Este gavión está diseñado para ser rápidamente llenado e izado con maquinaria para su montaje. Se utiliza para conformar estructuras en obras de emergencia o donde no hay fácil acceso. La malla está conformada por acero de bajo contenido de carbono, revestido con aleación GalFan, además, se puede utilizar un revestimiento plastificado adicional contra exposiciones severas de corrosión. La siguiente figura muestra un gavión tipo saco.

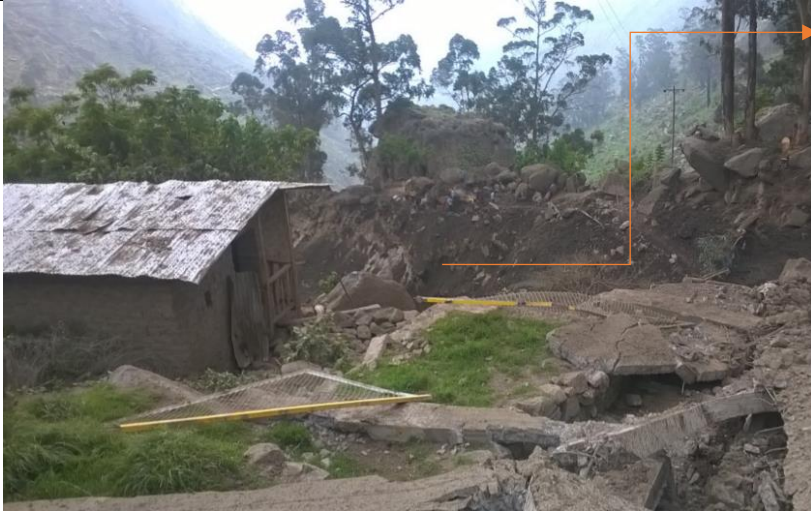
A photograph showing a small, dark-colored house with a corrugated metal roof on the left. To its right, a concrete sports court is completely destroyed, with large chunks of concrete and debris scattered around. In the background, there are trees and a steep, rocky hillside. An orange box highlights a utility pole on the hillside, with an arrow pointing to the right.	<ul style="list-style-type: none">- Se observa una vivienda la cual fue demolida al no tener cimientos de apoyo.- En la fotografía se observa la losa deportiva totalmente destruida después de la llegada del huayco.

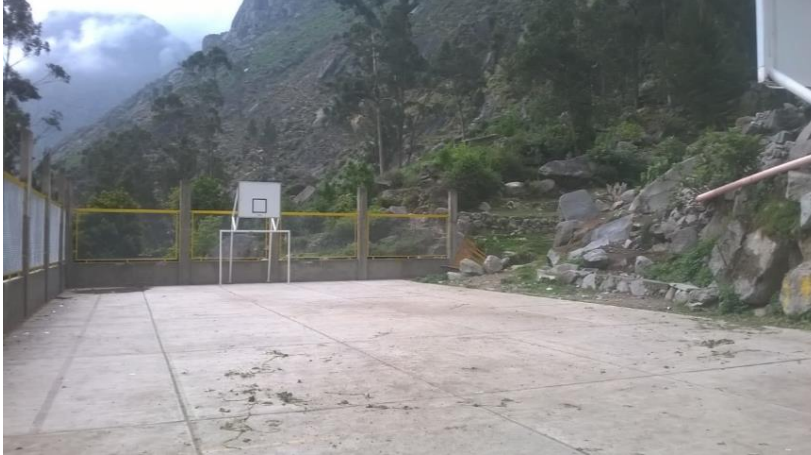
A photograph of a well-maintained concrete sports court. The court is surrounded by a yellow fence. In the background, there are trees and a steep, rocky hillside. The sky is overcast.	<ul style="list-style-type: none">- En la fotografía se observa la losa deportiva en buen estado antes de la llegada del huayco.

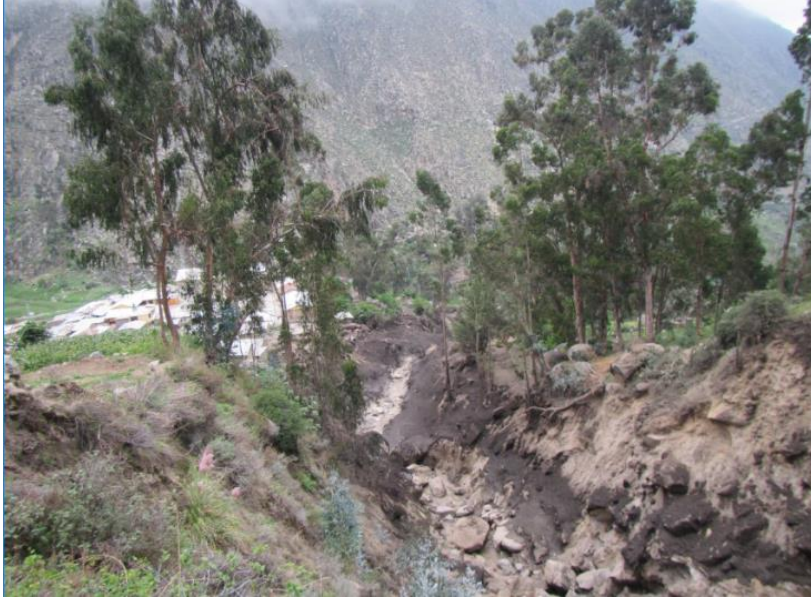
A photograph of a rocky stream bed. The stream is filled with large, dark rocks and debris. The surrounding area is covered with trees and vegetation. The background shows a steep, rocky hillside.	<ul style="list-style-type: none">- En la fotografía se observa la margen izquierda de la quebrada Chancay y pocos metros abajo la ciudad de Tupe.- Se observa la marca dejada por la trayectoria del recorrido del Huayco.

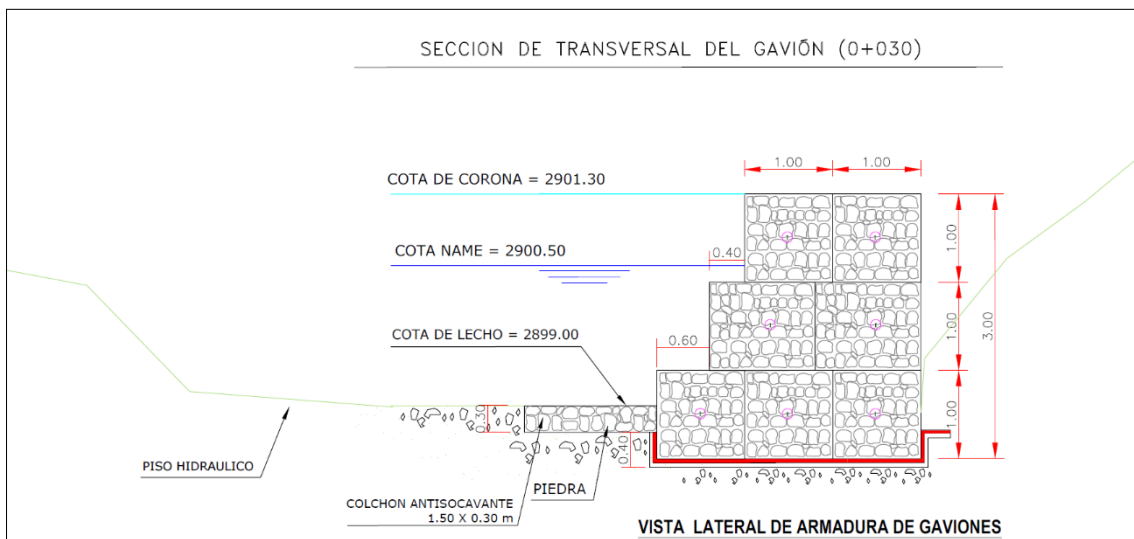
Figura Nro. 11 Diseño de muro de Gavión Propuesto

Para el dique de gaviones, se plantea una estructura con una altura de 3.00 metros y 0.3 metros de cimentación, estará formado por tres capas de gaviones, la primera camada que constituye la base del muro es de 3.00 metros de ancho y está conformada por dos gaviones caja de 1.50 m de ancho, la segunda camada está conformada por dos gaviones caja, uno de 1.00 m y otro de 1.50 de ancho, es decir tiene un ancho total de 2.50 m, la tercera camada está conformada por dos gaviones caja, de 1.00 m de ancho cada uno, es decir tiene un ancho total de 2.00 m, estos dos últimos constituyen el último nivel (corona) del muro de encauzamiento. Se entiende que cada camada está conformada por una hilera de gaviones. La longitud del muro es de 60.00 metros. La pendiente del muro, tanto en corona, pantalla antisocavante o solera y cimentación es $s = 0.004$, ver siguiente gráfico.

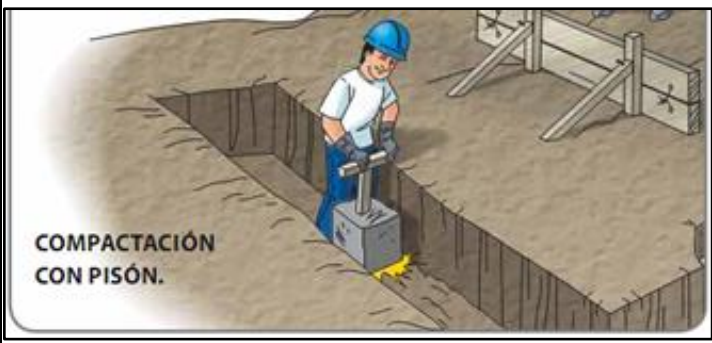
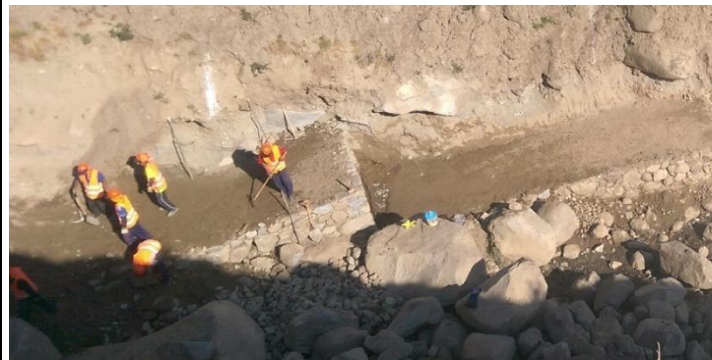
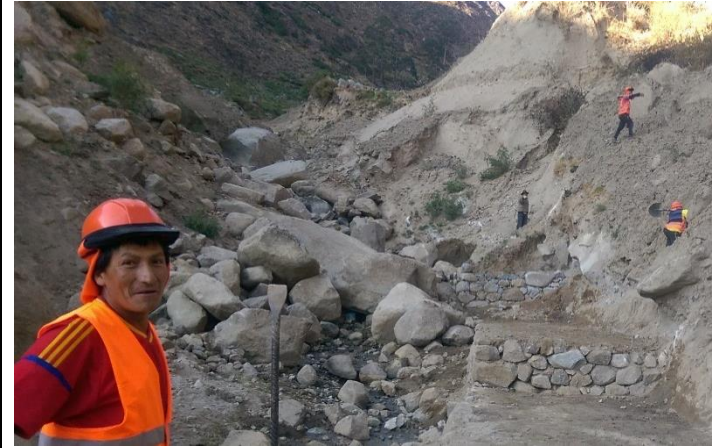
Foto Nro. 6 Compactador manual.

<p>COMPACTACIÓN CON PISÓN.</p>	<p>Compactador manual:</p> <p>El compactador manual es utilizado en zonas de difícil acceso donde la maquinaria pesada no puede ingresar.</p>

<p>Personal realizando los trabajos de compactación de la plataforma donde se instalarán las jaulas de los gaviones.</p>

<p>En la fotografía se observa los trabajos de compactación en la progresiva 0+000 es decir en las coordenadas UTM WGS84 desde 412082.59 E 8591726.77 N.</p>

La compactación del terreno para la instalación de los gaviones se llevó a cabo con un compactador manual o también llamado apisonador manual, esto permitirá nivelar el terreno, además de mejorar la capacidad de soporte de la fundación de la base donde descansaran los gaviones.

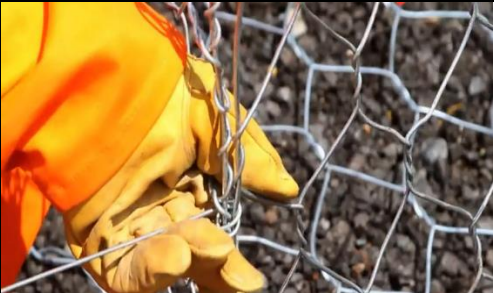
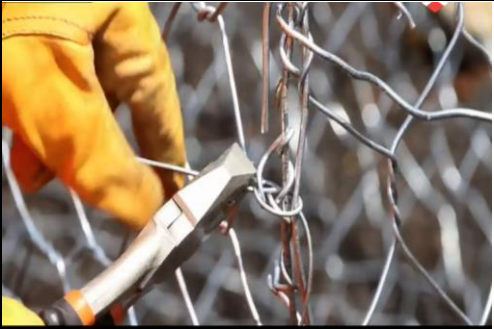
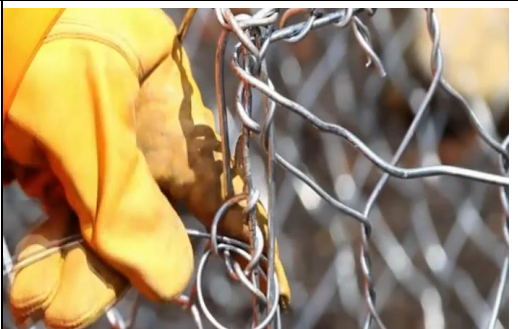
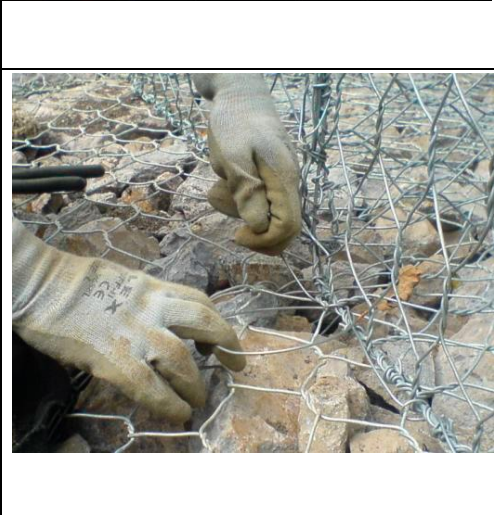
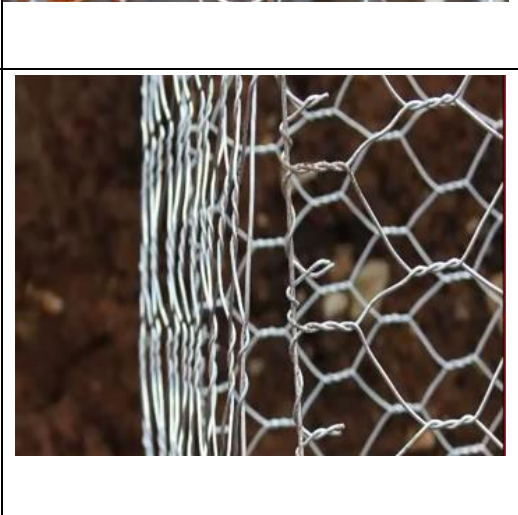
Figura Nro. 18 Herramientas para los amarres de gaviones.

Herramientas y técnicas para los amarres por piso.

<p>Para los amarres de los gaviones es importante tener el equipo necesario para esta tarea, es necesario que el personal cuente con guantes de carnaza y botas de seguridad además de las herramientas para el amarre de los gaviones como son: pinzas de electricista, cizalla # 12, cimbra armada de madera, alambre galvanizado.</p> <p>Una estructura unificada de los gaviones se realiza amarrando sus extremos, es decir todas las aristas, los gaviones ya cuentan con ganchos en cada una de ellas lo que facilita su instalación.</p>

El armado de gaviones es un procedimiento sencillo y va a depender de la capacitación previa al personal, para nuestro proyecto se realizó una corta capacitación de armado de gaviones por parte de la empresa CIDELSA (empresa proveedora de las jaulas de gaviones); lo importante en la técnica es tensionar las paredes de los gaviones de modo que no exista manera de perder su forma, para lo cual nos ayudamos de alambres de amarre de gavión, el cual posee las mismas características con las que fueron elaborados los gaviones.

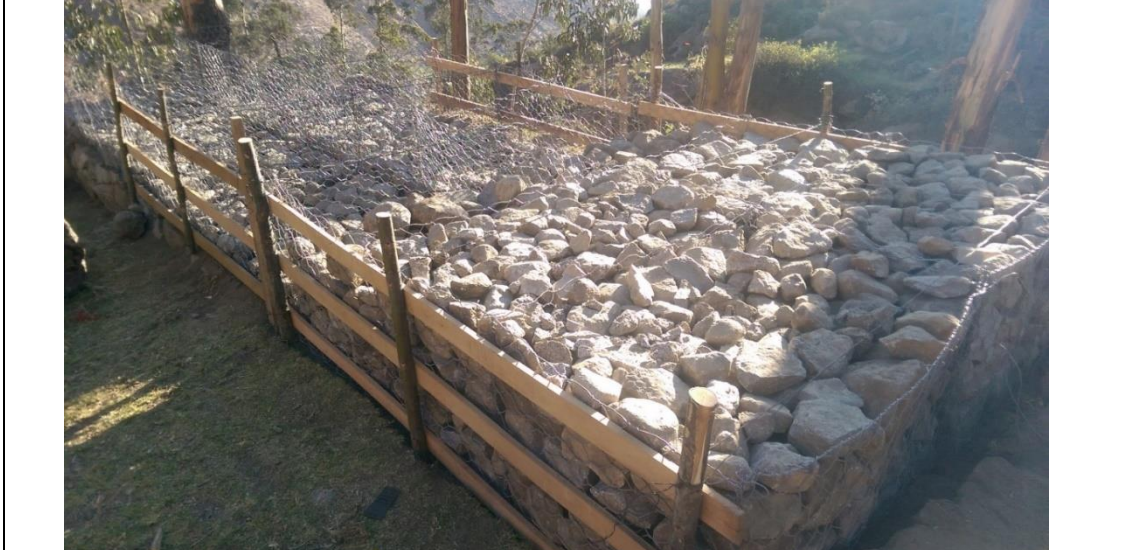
Foto Nro. 8 Llenado de gaviones del proyecto.

El llenado de Gaviones debe de ser realizado por personal obrero, el cual debe ser previamente capacitado, en la imagen se ve la cimbra de madera, esto impide que durante el llenado de los gaviones la jaula se deforme.

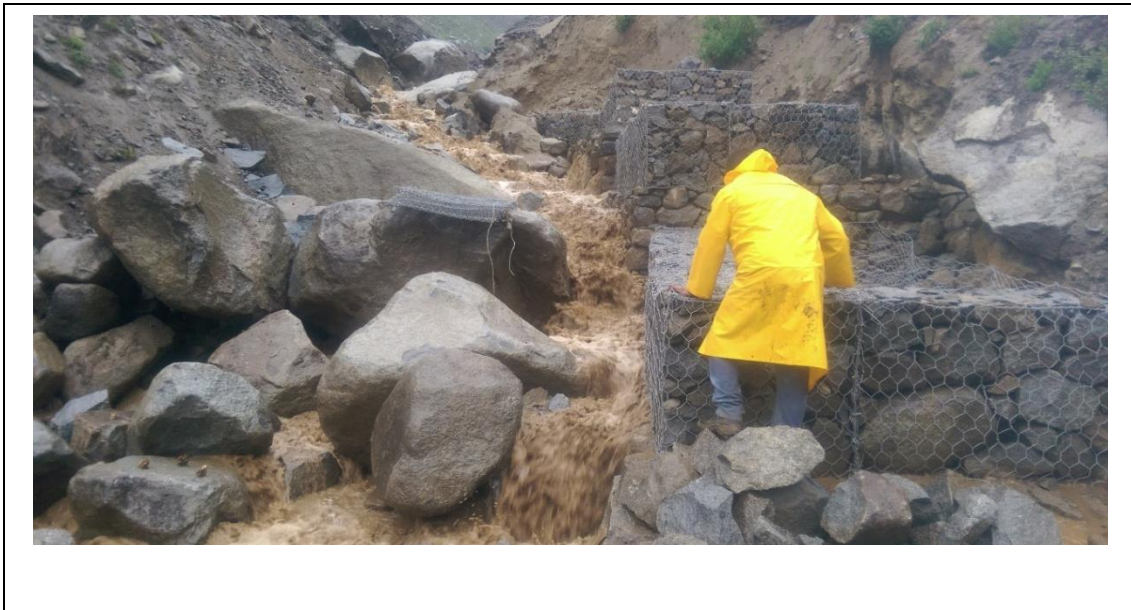
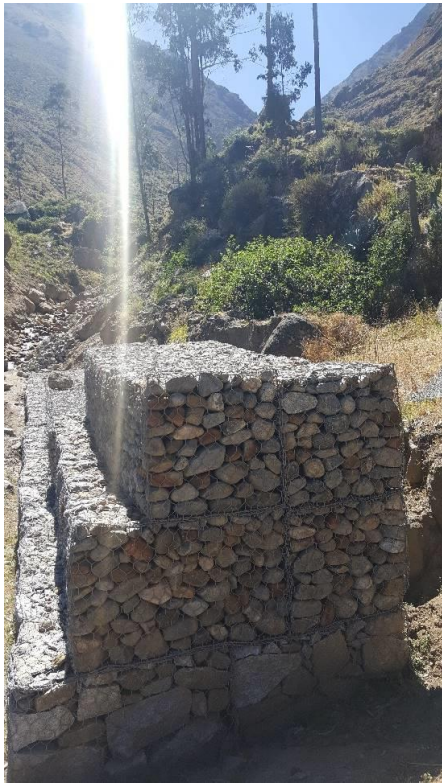
Foto Nro. 9 Gaviones instalados.

En la fotografía superior se observa el muro de gaviones en diciembre del 2016, periodo donde se registraron fuertes precipitación.

En la fotografía del lado izquierdo se observa el muro de gaviones en julio del 2017, donde se aprecia el muro concluido, el cual está compuesto por tres niveles según el diseño preliminar.

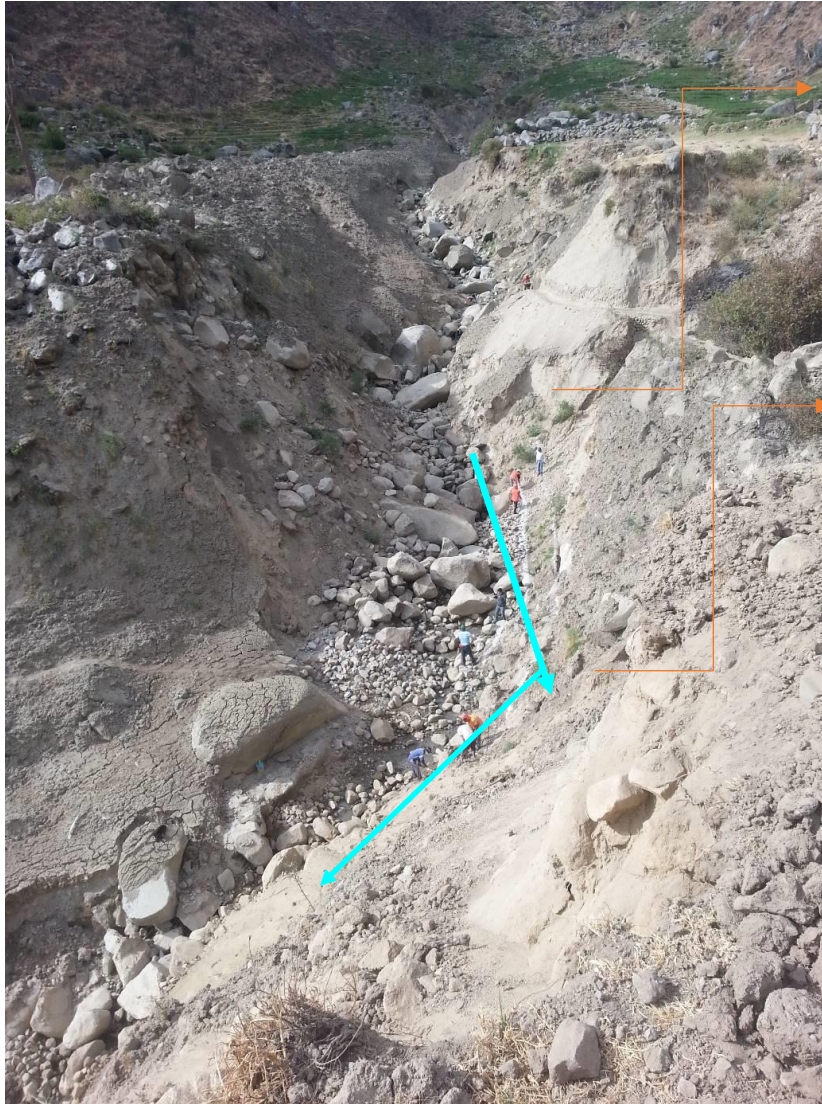
Anexo Nro 1 Defensa Ribereña proyectada.

Se aprecia en la fotografía la situación de la quebrada Chancay a la altura del inicio del muro de gavión, así como el inicio de los trabajos de preliminares a la obra.

- Defensa Ribereña proyectada a la margen izquierda de la quebrada Chancay, ubicada a 250 metros del distrito de Tupe.

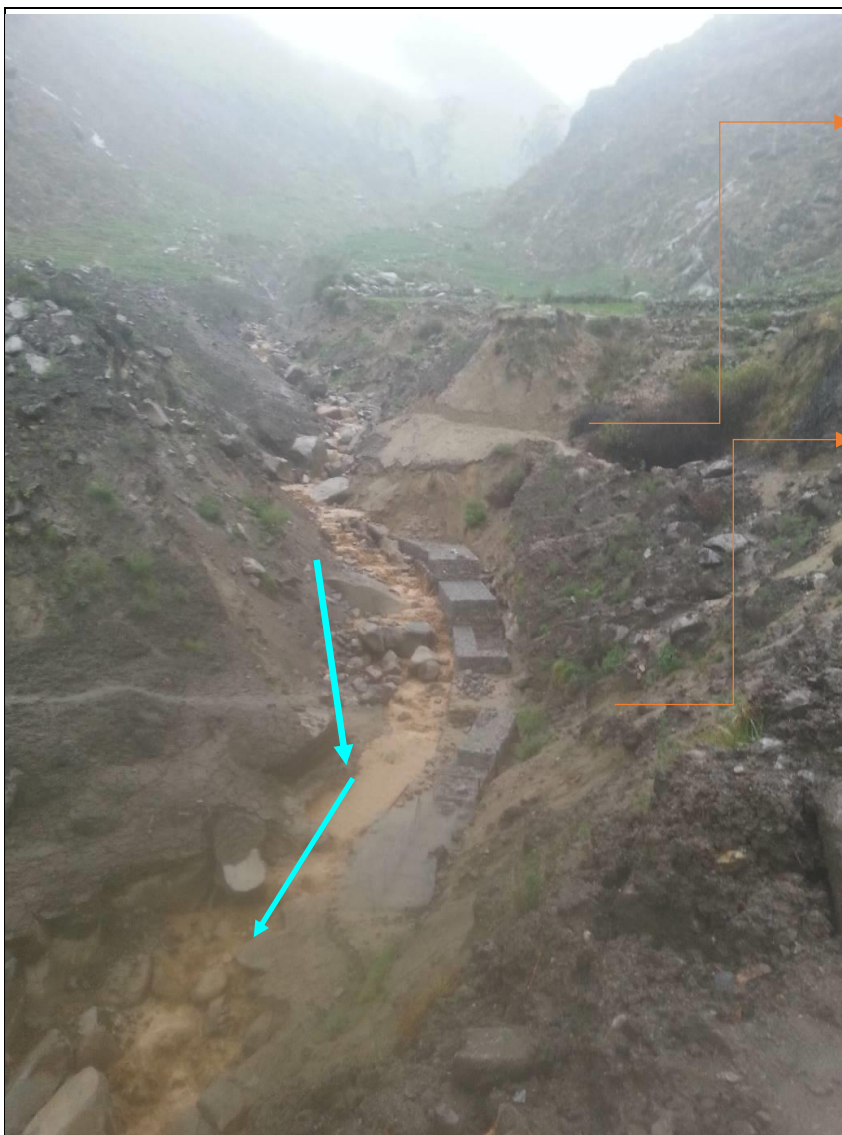
Anexo Nro 2 Defensa Ribereña Construida.

Se aprecia en la fotografía la situación de la quebrada Chancay a la altura del inicio del muro de gavión, este registro fotográfico da constancia del avance de los trabajos efectuados..
